**Zeitschrift:** Tec21  
**Herausgeber:** Schweizerischer Ingenieur- und Architektenverein  
**Band:** 134 (2008)  
**Heft:** Dossier (33-34/08): Erneuertes SIA-Haus

**Artikel:** Verbesserter Brandschutz  
**Autor:** Wüst, Dieter  
**DOI:** <https://doi.org/10.5169/seals-108963>

## VERBESSERTER BRANDSCHUTZ

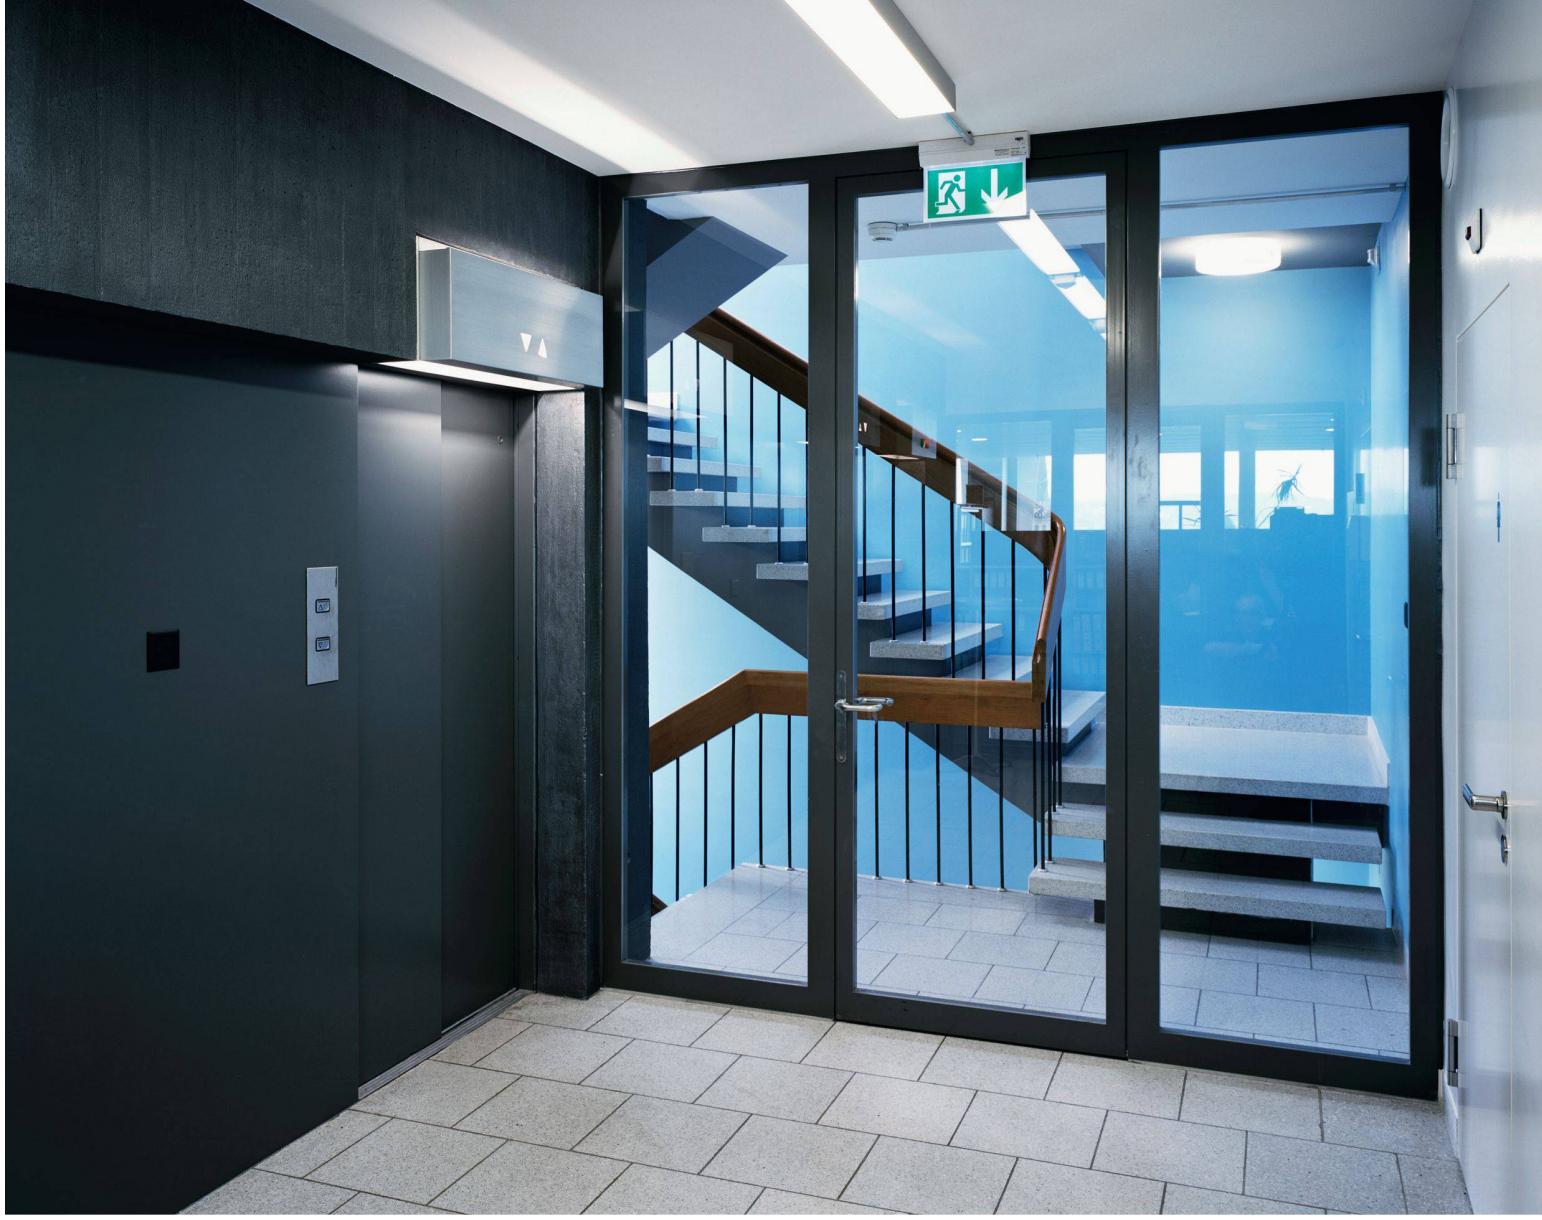
01 Das Fluchttreppenhaus im zentralen Erschliessungskern (Bild: Georg Aerni)  
02 Schema der brandschutztechnischen Massnahmen. Das zentrale Sicherheitstreppenhaus ist mit einer Rauchverdrängungsanlage ausgestattet, ergänzt durch Sprinkleranlagen auf allen Geschossen (Bild: Harry Gmür)
