Zeitschrift: Tec21
Herausgeber: Schweizerischer Ingenieur- und Architektenverein
Band: 134 (2008)
Heft: 36: Transformiert

Artikel: Asbest : Risiko abklären
Autor: Bürgi, Daniel
DOI: <https://doi.org/10.5169/seals-108970>

ASBEST: RISIKO ABKLÄREN

Die Mehrheit aller Gebäude aus den 1950er- bis 1980er-Jahren enthält Asbest in irgendeiner Form. Kommen diese Gebäude nun ins Sanierungsalter, wird die Asbestproblematik wieder hochaktuell. Mit einer Asbestabklärung vor Baubeginn werden Gesundheitsrisiken vermieden sowie Termin- und Kostenrisiken kalkulierbar. Zwar besteht bis jetzt noch keine explizite Pflicht zur Abklärung, doch das könnte sich bald ändern.

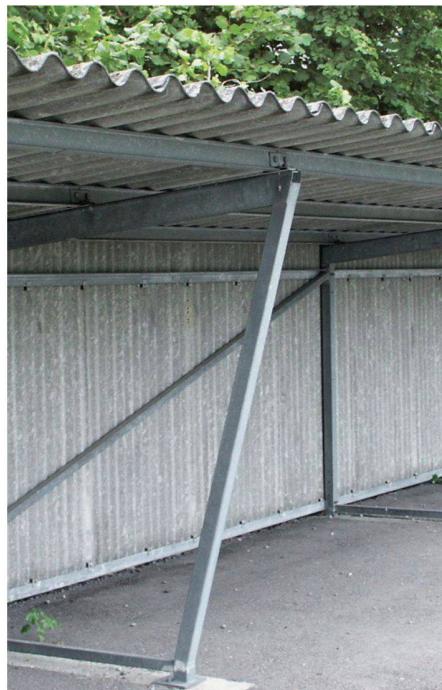
02 Fassade und Dach dieses Velounterstandes sind aus Asbestzement

Solange Asbestfasern fest im Material gebunden sind, stellen sie keine Gefahr für den Menschen dar. Erst wenn Fasern freigesetzt werden und in die Atemluft gelangen, besteht eine Gefährdung. Bei asbesthaltigem Eternit bzw. Asbestzement sind die Asbestfasern fest in die Zementmatrix eingebunden. Daher wird dieses Material auch als «fest gebundener Asbest» bezeichnet. Nur bei mechanischer Bearbeitung oder Beschädigung (Bohren, Schleifen, Brechen etc.) werden daraus Fasern in relevantem Ausmass freigesetzt.

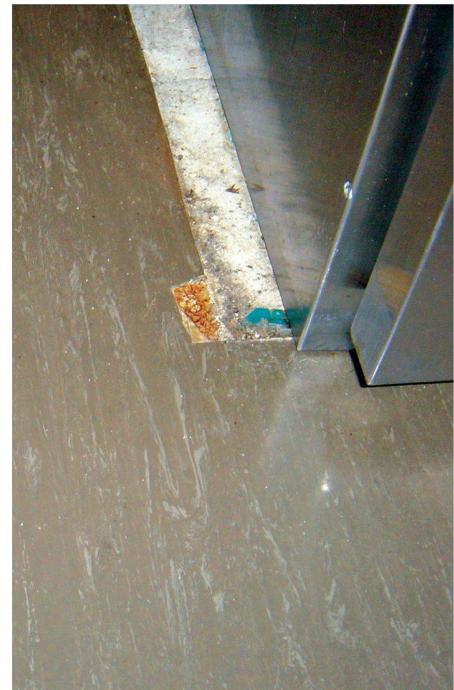
03 Asbesthaltige Bodenbeläge

Allgemeinen unabhängig von einem Bauvorhaben umgehend saniert werden. Die meisten anderen Asbestanwendungen wie zum Beispiel alte Eternitbauteile oder Bodenbeläge mit asbesthaltigem Rücken führen erst bei einer Bearbeitung oder Beschädigung zu einer relevanten Freisetzung von Fasern. In solchen Fällen ist es oft sogar besser, entsprechende Materialien vor Ort zu belassen, statt sie ohne Vorsichtsmassnahmen herauszureißen und dabei eine riesige Menge an Fasern freizusetzen.

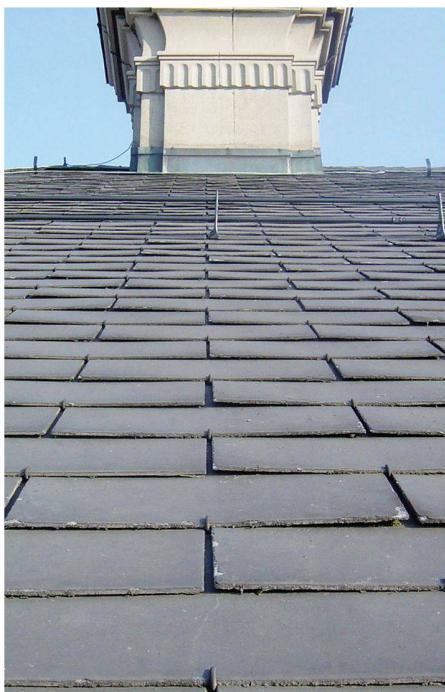
04 Dachplatten aus Asbestzement

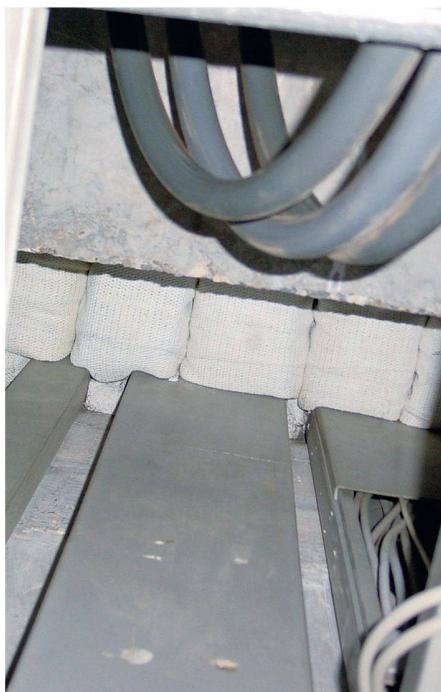
05 Asbestkissen zur Brandabschottung z. B. in Wanddurchführungen von Kabelkanälen.

Stoffgewebe und Füllung bestehen meist aus reinem Asbest

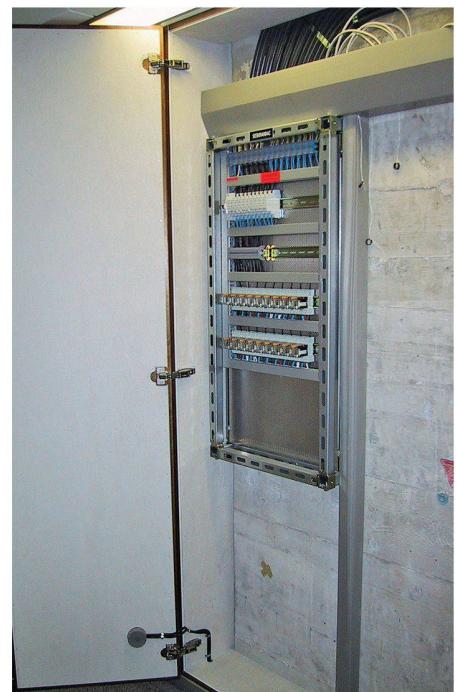
06 Asbesthaltige Leichtbauplatten als Brand-schutz-Türverkleidung eines Elektroschrankes

Bei anderen Anwendungen wie Spritzasbest, asbesthaltigen Leichtbauplatten oder asbesthaltigem Mörtel werden Fasern schon bei normalem Gebrauch (z. B. bei Vibratoren oder bei Luftzug) in relevanten Mengen freigesetzt. Solche Materialien werden daher als «schwach gebundener Asbest» bezeichnet.

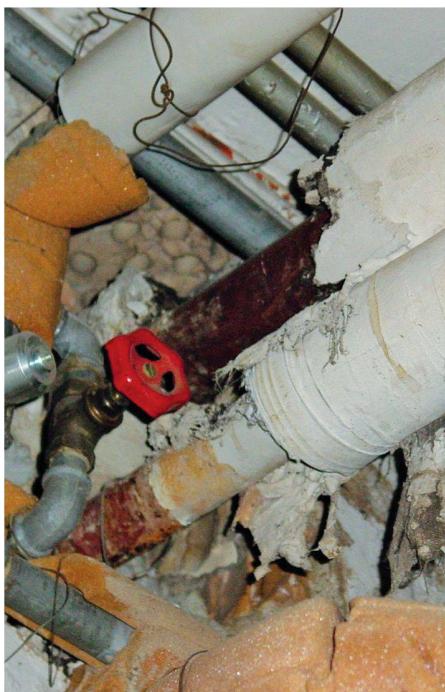
07 Asbesthaltiger Mörtel zur Rohrisolation.

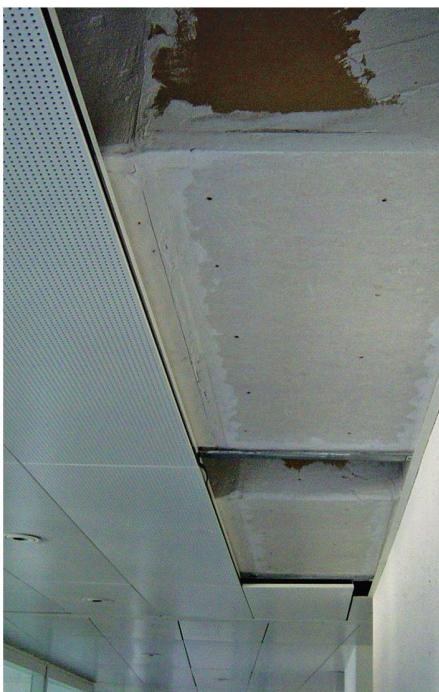
08 Asbesthaltige Pressplatten als Deckenplatten

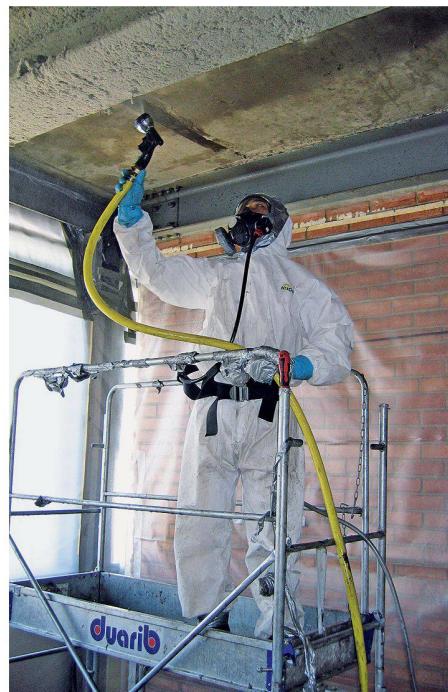
09 Werden asbesthaltige Materialien erst nach Baubeginn erkannt, verteutert der Zeitdruck in der Regel die Sanierung durch Asbestspezialisten (Bilder: Suva)
