**Zeitschrift:** Tec21  
**Herausgeber:** Schweizerischer Ingenieur- und Architektenverein  
**Band:** 134 (2008)  
**Heft:** 36: Transformiert

**Artikel:** Asbest : Risiko abklären  
**Autor:** Bürgi, Daniel  
**DOI:** <https://doi.org/10.5169/seals-108970>

# ASBEST: RISIKO ABKLÄREN

Die Mehrheit aller Gebäude aus den 1950er- bis 1980er-Jahren enthält Asbest in irgendeiner Form. Kommen diese Gebäude nun ins Sanierungsalter, wird die Asbestproblematik wieder hochaktuell. Mit einer Asbestabklärung vor Baubeginn werden Gesundheitsrisiken vermieden sowie Termin- und Kostenrisiken kalkulierbar. Zwar besteht bis jetzt noch keine explizite Pflicht zur Abklärung, doch das könnte sich bald ändern.

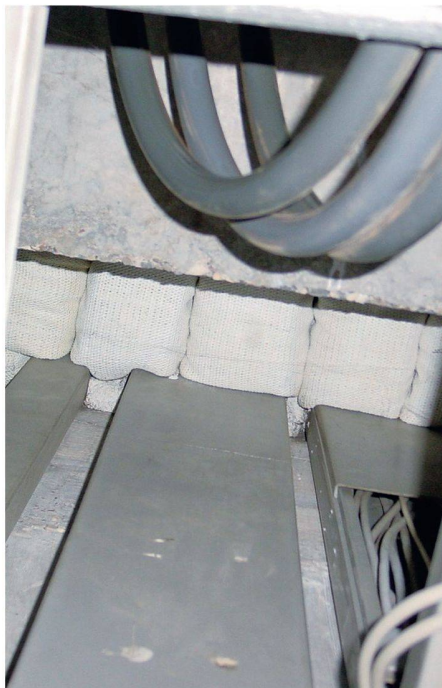
05 Asbestkissen zur Brandabschottung z. B. in Wanddurchführungen von Kabelkanälen.

Stoffgewebe und Füllung bestehen meist aus reinem Asbest

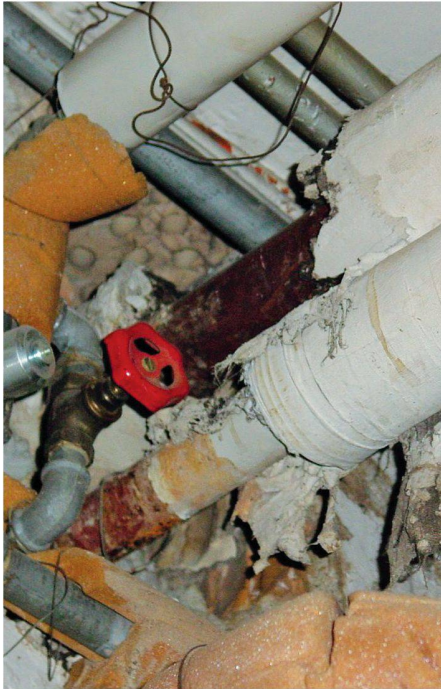
07 Asbesthaltiger Mörtel zur Rohrisolation.

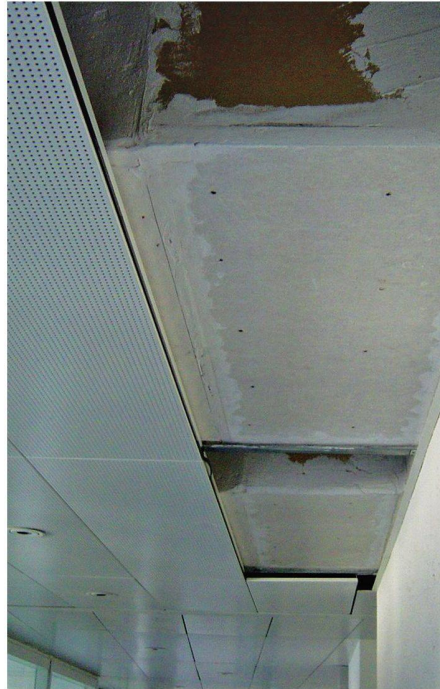
08 Asbesthaltige Pressplatten als Deckenplatten

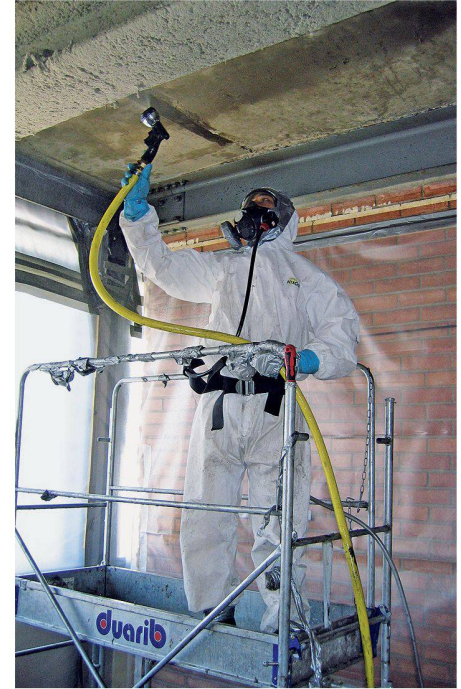
09 Werden asbesthaltige Materialien erst nach Baubeginn erkannt, verteuert der Zeitdruck in der Regel die Sanierung durch Asbestspezialisten (Bilder: Suva)
