Artikel: Überlastfall einplanen
Autor: Promny, Markus / Schmocker, Lukas
DOI: <https://doi.org/10.5169/seals-108979>

ÜBERLASTFALL EINPLANEN

Mit flussbaulichen Massnahmen lassen sich Hochwasserschäden reduzieren. Eine Studie zeigt, dass sich beim Hochwasser vom August 2005 vor allem Massnahmen bewährt haben, die im Überlastfall nicht schlagartig versagen. Untersucht wurden auch Brücken, die je nach Ausbildung unterschiedlich anfällig sind für einen Verschluss durch Schwemmmholz.

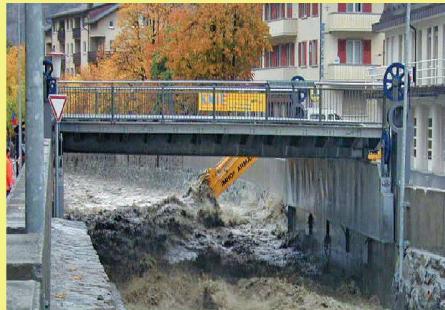
01 Durch das Anheben der Hubbrücke in Brig – hier beim Hochwasser im Oktober 2000 – wird der Abflussquerschnitt vergrössert
(Bild: A. Burkard, Brig-Glis)

Um bei bestehenden Brücken ein schadloses Weiterleiten des Holzes zu erreichen, wurden in den letzten Jahren verschiedene Methoden angewandt. Eine Möglichkeit besteht darin, den Abflussquerschnitt durch ein Anheben der Brücke zu vergrössern. Dies kann sowohl mittels eines permanenten als auch eines temporären Anhebens, wie beispielsweise in Brig,

erreicht werden (Bild 1). Bei bestehenden «Problembrücken» kann mittels baulicher Massnahmen versucht werden, das Hängenbleiben von Holz zu verhindern. Die Verschalung der Stirnseite mittels eines Stauschildes³ und eine glatte Ausbildung der Brückenuntersicht können das Risiko einer Verklausung mindern.

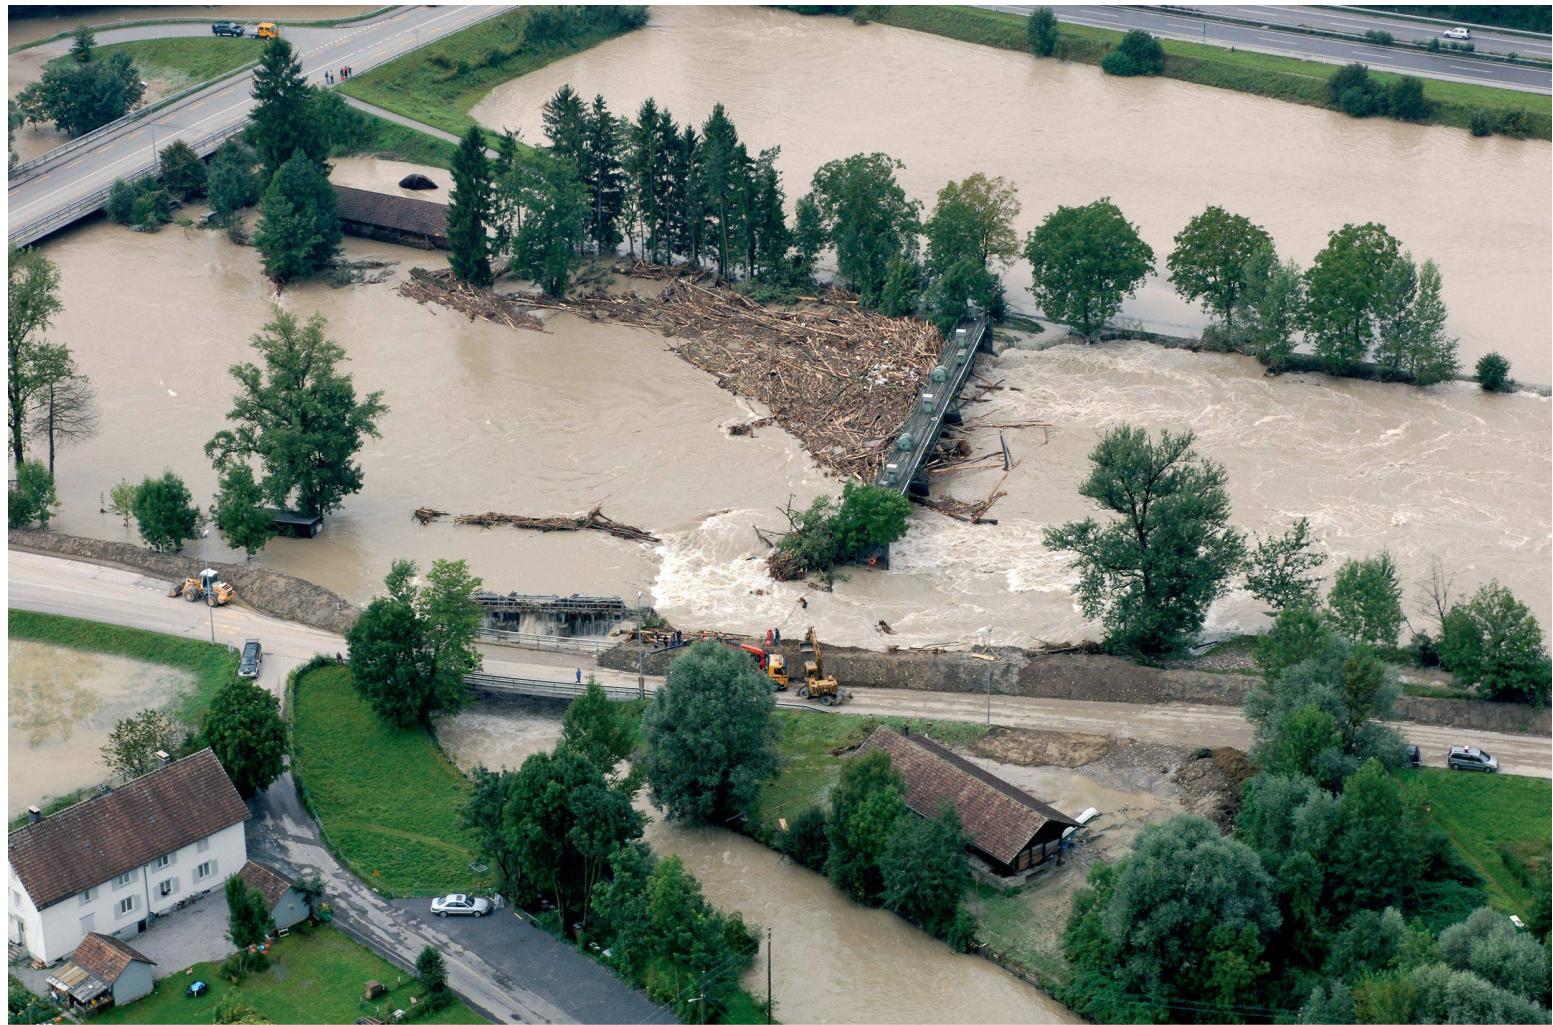
02 Die grossen Schwemmmholzmengen – hier beim Wehr Perlen – führten an vielen Orten zur Verklausung bis hin zur Zerstörung von Brücken
(Bild: Schweizer Luftwaffe)

Viele Flüsse transportierten während des Hochwassereignisses vom August 2005 grosse Mengen an Schwemmmholz. Das Holz blieb an einer Vielzahl von Brücken hängen und führte im schlimmsten Fall zu einer vollständigen Verlegung des Abflussquerschnittes, einer sogenannten Verklausung. Infolge des resultierenden Aufstaus vor den Brücken traten die Flüsse über die Ufer. Der zusätzliche Strömungsdruck zerstörte mehrere Brücken vollständig. An Flüssen wie der Kleinen Emme oder der Grossen Melchaa traten bei 40 % der Brücken Probleme mit Schwemmmholz auf. An der VAW wurde untersucht, warum es zu diesen Problemen kam und inwieweit die Brückenkonstruktion einen Einfluss hatte. Ursache für eine Verklausung waren fast immer die zu kleinen Durchflussquerschnitte der Brücken. Das Holz prallte an die Brücke, blieb hängen oder verkeilte sich zwischen den Pfeilern. Nachfolgend antransportiertes Holz wurde im bereits reduzierten Abflussquerschnitt wiederum zurückgehalten. Im Extremfall waren die Brücken komplett mit Holz verlegt. Die während des Hochwassers transportierten Stämme waren bis zu 20 m lang und damit in vielen Fällen grösser als die lichte Breite der Brücken. Es ist somit nicht verwunderlich, dass diese an Brücken hingen blieben, speziell wenn infolge der hohen Abflüsse unter der Brücke kaum ein Freibord vorhanden war.

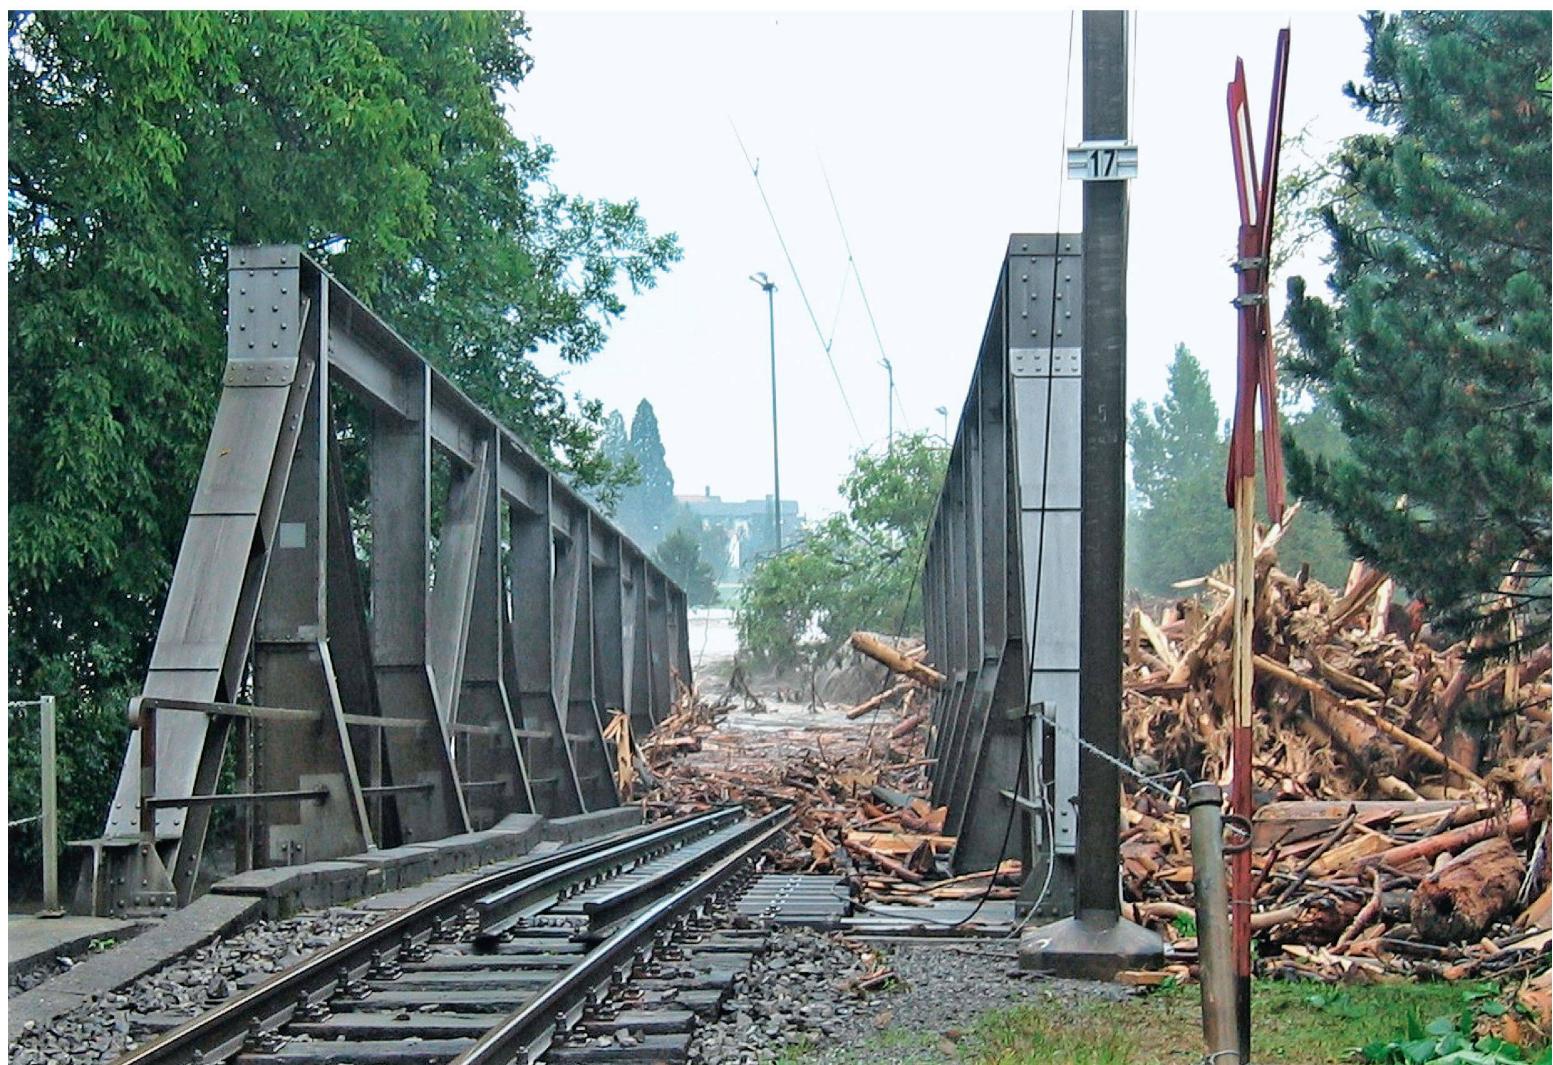
03 Eisenbahnbrücke Sarnen: Das Schwemmmholz verkeilte sich im Fachwerk und verstopfte den Abflussquerschnitt der Grossen Melchaa
(Bild: Kantonspolizei Obwalden)

Bei mehreren Brücken kam es jedoch zu Schäden, obwohl die Holzabmessungen deutlich kleiner als deren Lichtraumprofil waren. Eine nähere Betrachtung ergab, dass viele davon als Fachwerk oder offene Konstruktion ausgeführt waren. Das Tragwerk begünstigte also in diesen Fällen das Hängenbleiben von Holz. Ein anschauliches Beispiel dafür sind vier aufeinanderfolgende Brücken in Sarnen. Das Schwemmmholz passierte die ersten drei ohne Probleme und blieb erst bei der Eisenbahnbrücke hängen, die daraufhin vollständig zerstört wurde.² Neben der kleineren lichten Höhe im Vergleich zu den weiter oben liegenden Brücken hängt dies vermutlich massgeblich mit ihrer Fachwerkausbildung zusammen (Bild 3). Bei den flussaufwärts liegenden Brücken traten infolge einer glatten Ausbildung der Untersicht sowie einer gleichmässigen Gerinnegestaltung keine Schäden auf. Bei einem Neubau sollte die Gefährdung durch Schwemmmholz in die Planung mit einbezogen werden. Fachwerkausbildungen, offene Konstruktionen sowie untergehängte Werkleitungen sind an Flüssen mit Schwemmmholzgefährdung nicht zu empfehlen.

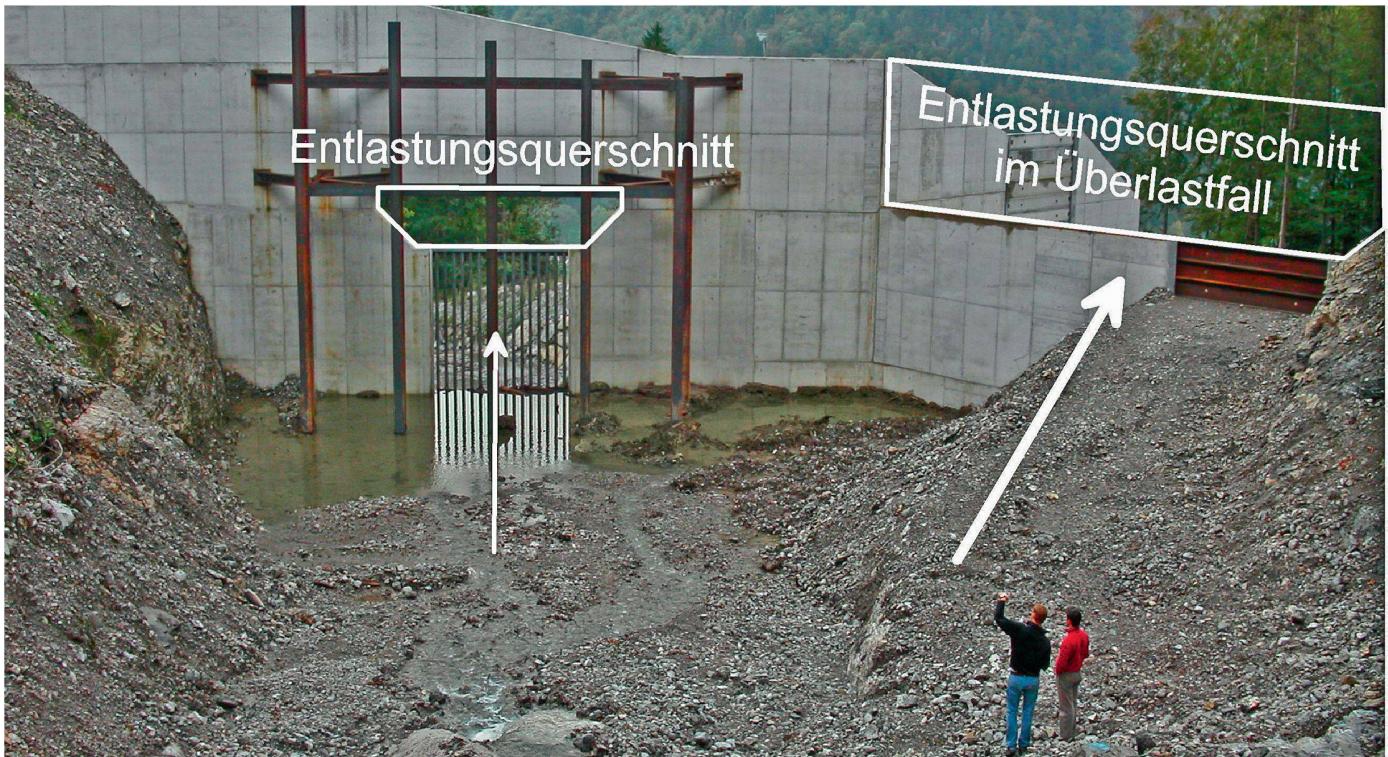
04 Geschiebesammler am Humligenbach im geräumten Zustand nach dem Ereignis vom August 2005. Die Pfeile deuten die Entlastungsrichtung im Bemessungsfall sowie im Überlastfall an (Bild: VAW)

Ein positives Beispiel hierfür ist die Erweiterung des Geschiebesammlers am Humligenbach oberhalb von Wolfenschiessen im Kanton Nidwalden. Dieses Bauprojekt wurde im Juli 2005 fertig gestellt. Bereits kurz nach Vollendung konnte der Sammler seine Wirksamkeit unter Beweis stellen. Nach Erreichen eines Rückhaltevolumens von etwa 12000 m³ kam es wie vorgesehen zu einer selbsttätigen Ableitung des Materials in ein Gebiet mit geringem Schadenspotenzial (Bild 4). Insgesamt wurden rund 5500 m³ Geschiebe im Wald und in der angrenzenden Landwirtschaftsfläche abgelagert. Im Unterwasser des Sammlers waren hingegen keine Schäden durch Geschiebeeintrag zu verzeichnen.

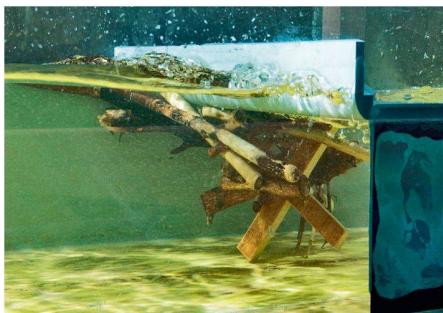
05 An einem Brückenmodell mit Staukrallen wird an der VAW das Verklausungsrisiko durch Schwemmholz untersucht (Bild: VAW)

Zurzeit werden an der VAW Modellversuche durchgeführt, die eine bessere Quantifizierung des Verklausungsrisikos in Abhängigkeit der Schwemmholzabmessungen und der Brückenausbildung ermöglichen werden (Bild 5).

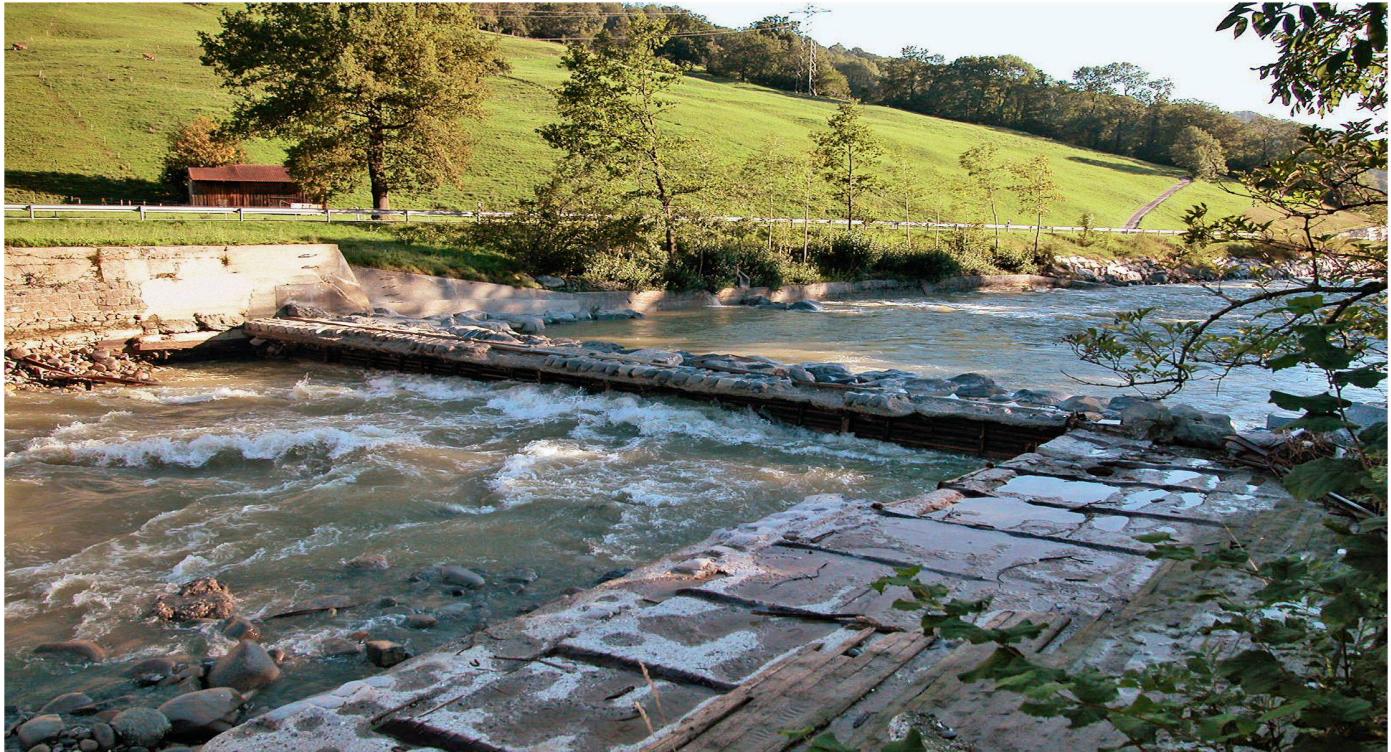
06 Diese unmittelbar an ein Absturzbauwerk anschliessende Blockrampe wurde während des Hochwassers zerstört (Bild: P. Stalder, Malters)

Beim Hochwasser vom August 2005 wurden mehrere Blockrampen in der Schweiz beschädigt oder zerstört (Bild 6). Als besonders problematisch hat sich dabei eine in den letzten Jahren vielfach verwendete Bauweise erwiesen, bei der die Blockrampe direkt an einen bestehenden Absturz, beispielsweise ein Betonwehr, angeschlossen ist. Das im Hochwasserfall unterschiedliche Setzungsverhalten des starren Absturzbauwerks und der aus einzelnen Felsblöcken aufgebauten Rampe bewirkt, dass sich am Übergang ein Absatz bilden kann. Daraus resultiert eine zusätzliche, nicht geplante Belastung für die Rampen-

blöcke, die in mehreren Fällen zur Zerstörung der Rampe geführt hat. Beispiele sind die Blockrampen an der Simme bei St. Stephan (Kanton Bern) und bei Malters (Kanton Luzern). Auch Blockrampen sollten zukünftig nur noch so gestaltet werden, dass sie bei Überlastung nicht schlagartig versagen, sondern sich durch Verformung an die Überlastsituation anpassen können. Die Bauweise der aufgelösten unstrukturierten Blockrampen mit einer sohlenparallelen Pufferzone aus Blocksteinen im Oberwasser soll genau dieses gutmütige Verhalten bewirken (Bild 7). Beim untersuchten Hochwasser konnte sich diese Bauweise bewähren. Die aufgelöste Blockrampe am Zusammenfluss von Kander und Simme (Kanton Bern) wies nach einem lang andauerndem Abfluss oberhalb des Bemessungshochwassers lediglich eine Verformung auf (Verringerung des Gefälles), blieb ansonsten jedoch intakt.

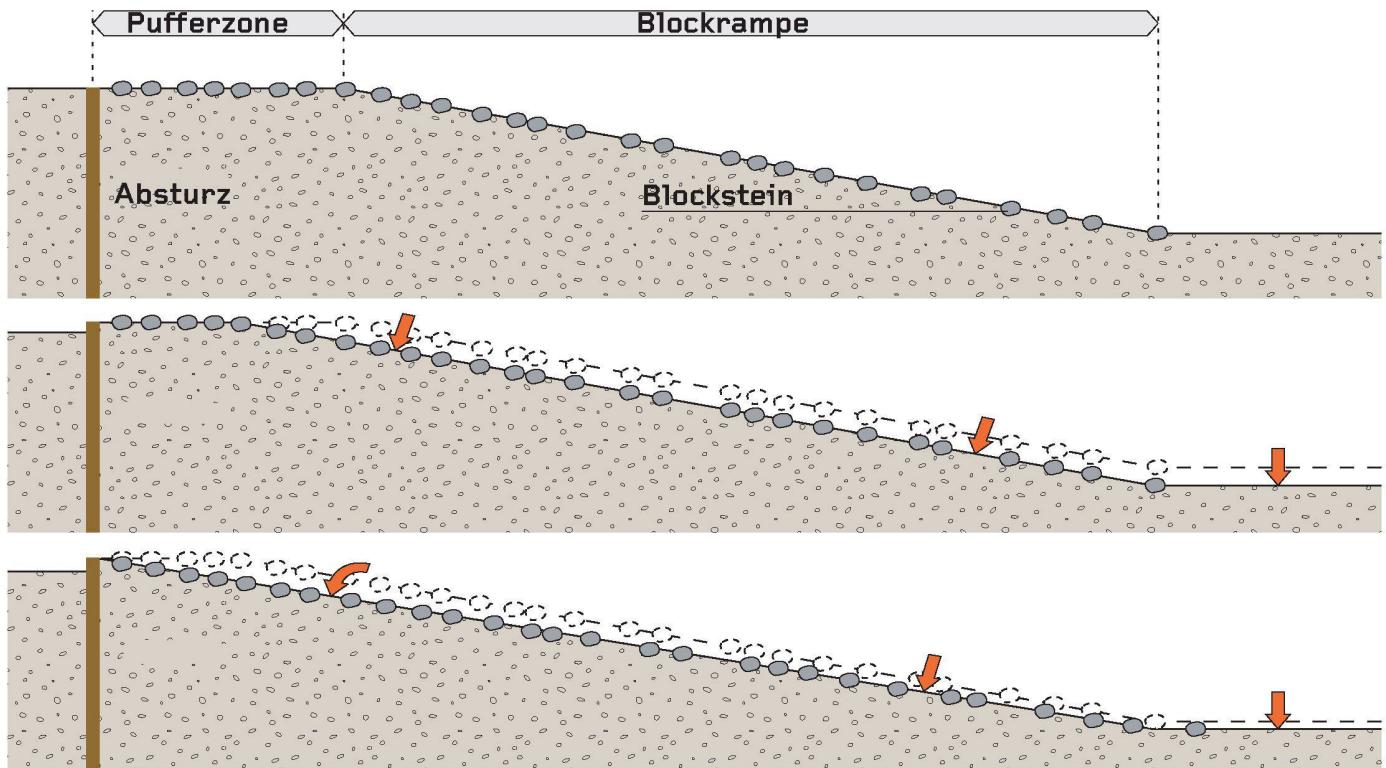
07 Aufgelöste unstrukturierte Blockrampen mit einer Pufferzone passen sich durch Verformung an die Überlastsituation an (Bild: VAW)

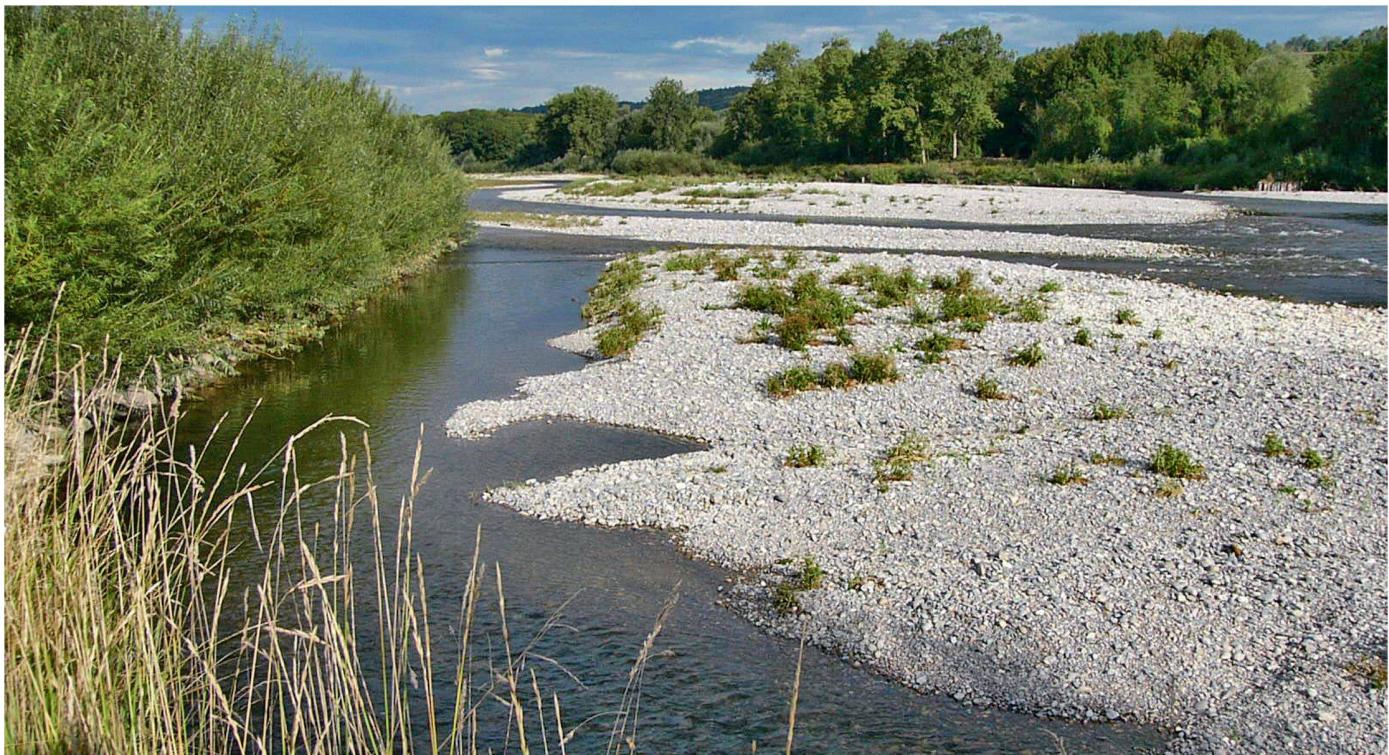
08 Aufweitungen führen erst ab einer gewissen Länge zur erwünschten Absenkung des Wasserspiegels bei Hochwasserereignissen. Im Bild die Aufweitung Altikon im Zustand vom August 2006 (Bild: VAW)

Teilweise kam es in den Aufweitungen zu ausgeprägten Änderungen der Sohlentopografie. Dieses dynamische Verhalten ist wichtig für die Qualität des Gewässers als Habitat für aquatische Lebewesen (Bild 8).
