Zeitschrift: Tec21
Herausgeber: Schweizerischer Ingenieur- und Architektenverein
Band: 134 (2008)
Heft: 44: Augusta Raurica

Artikel: Theaterruine bespielen
Autor: Horisberger-Matter, Ines
DOI: <https://doi.org/10.5169/seals-109000>

THEATERRUINE BESPIELEN

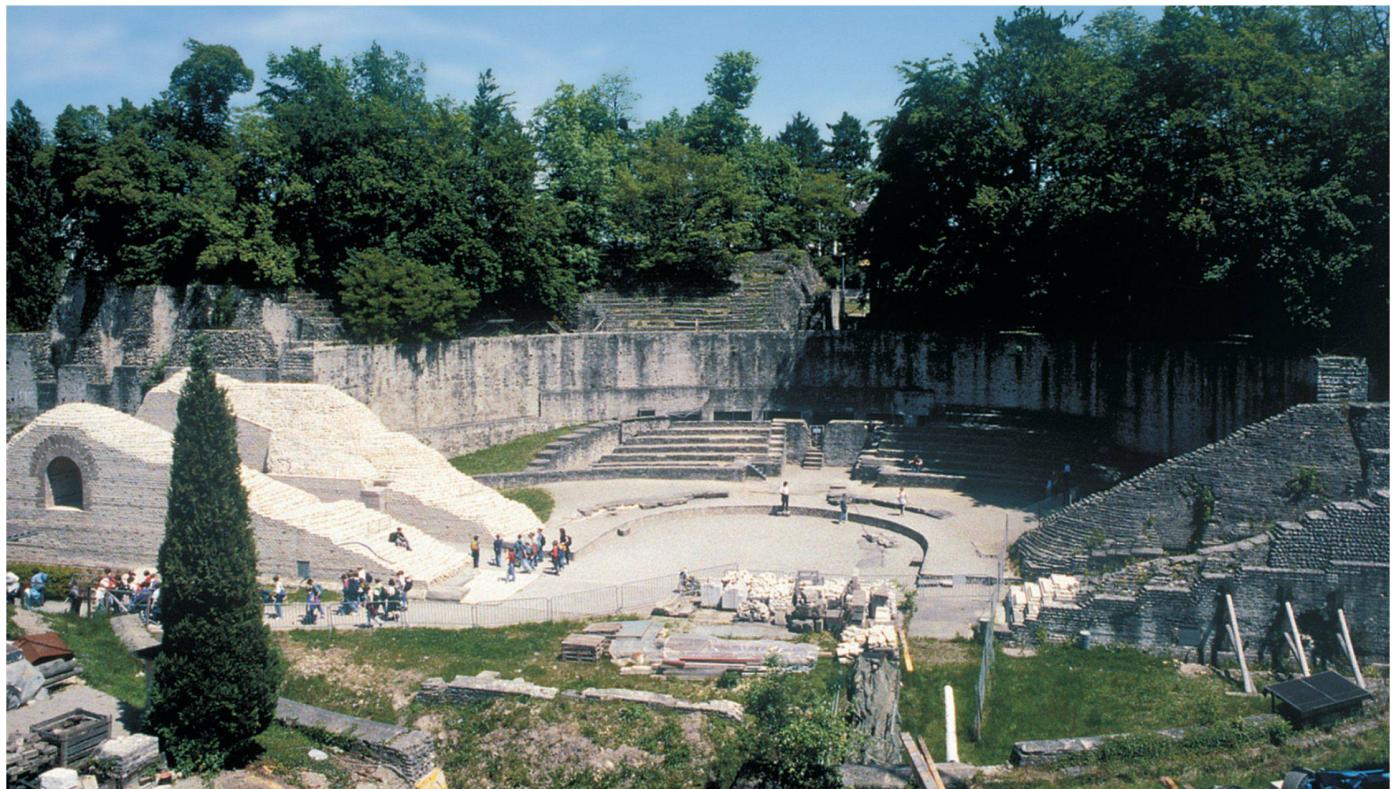
03 Zustand des Theaters 1995 vor Beginn der Gesamtsanierung... (Foto: Autorin)

Bereits zu Beginn der jüngsten Sanierungskampagne waren infolge der mehr als 100 Jahre dauernden Restaurierungstätigkeit beachtliche Teile der sichtbaren Mauerschalen meist unter Verwendung alter Kalksteinquaderchen geflickt oder ersetzt. Im Hinblick auf die optische Einheitlichkeit der Mauerpartien wurde diese durch frühere Arbeiten gesetzte Prämissen akzeptiert und für die Arbeiten am antiken Mauerwerk vorwiegend Naturstein eingesetzt. Der erhaltene antike Mauerkerne wurde durch eine moderne «Ummantelung» gegen Witterungs- und Umwelteinflüsse geschützt. Die Lagerflächen der in den sanierten Mauerschalen verbauten Handquaderchen aus Comblanchien-Kalkstein sind gesägt, wodurch die Bearbeitungsspuren langfristig als neuzeitlich erkennbar bleiben, während die gebrochenen Frontflächen sich ins Bild der antiken Mauerschalen einfügen.

Die Sanierung der antiken Mauerschalen erwies sich als aufwendig und kostenintensiv. Die Entfernung des im Rahmen von früheren Restaurierungsmassnahmen grossflächig zur Verfüigung applizierten Portlandzementmortels war in den meisten Fällen zeitraubend. Je nach Erhaltungszustand mussten danach die durch den Frost in kleinste Stücke gesprengten Handquader zusammengeklebt werden. Die arbeitsintensive Feinsanierung an den einzelnen Schalenquäderchen wurde nicht primär aus Gründen der Optik vorgenommen, es ging vielmehr darum, durch eine möglichst geschlossene, aber dennoch diffusionsfähige Mauerfront weiteren Frost- und Vegetationsschäden vorzubeugen.

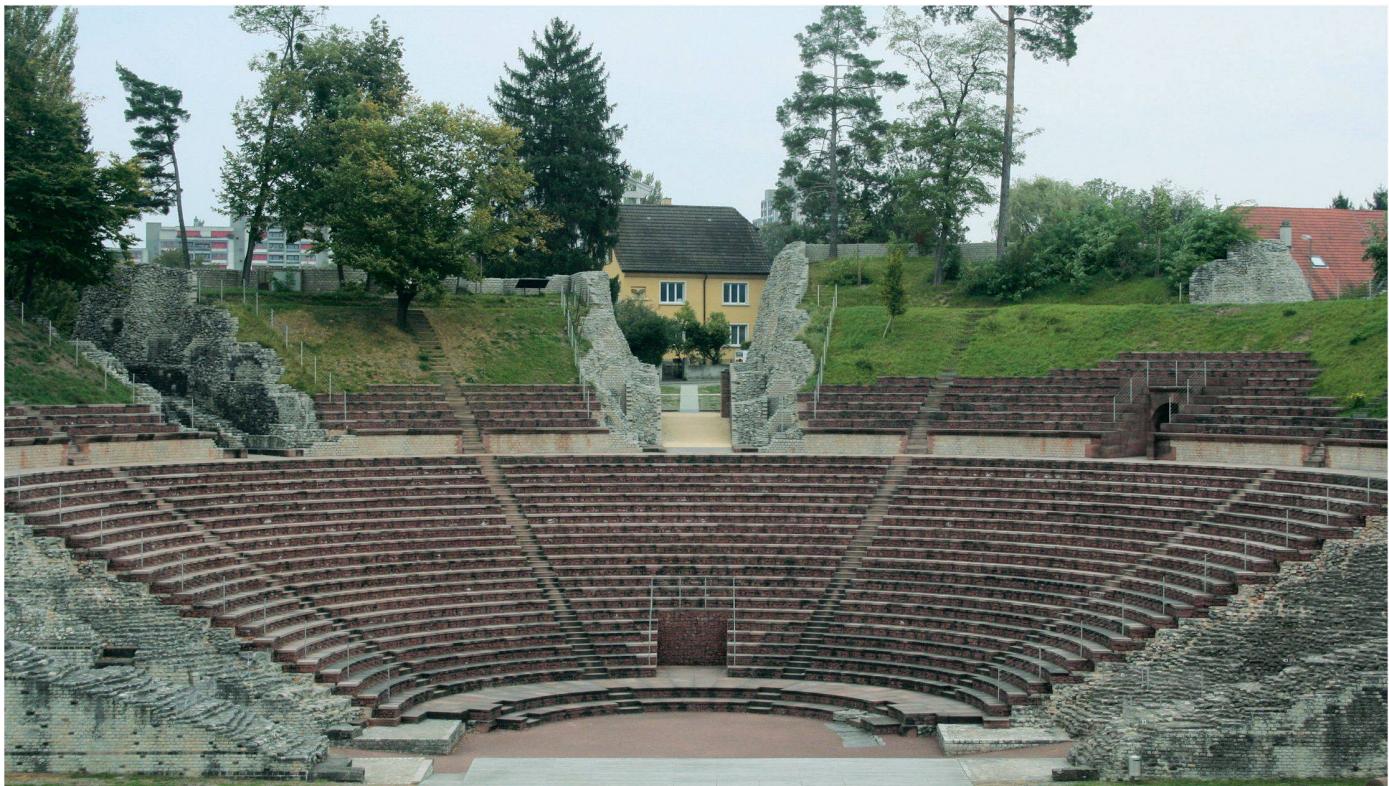
04 ...und nach Abschluss der Sanierungsarbeiten 2007 (Foto: dd/red.)

Dank dem Konzept, den untersten Sitzstufenbereich aufzufüllen, wird die jüngste Bauphase des Theaters in ihrer ursprünglichen Form deutlicher lesbar. Die Rekonstruktion des Sitzstufenbereiches an der Oberfläche dieser Auffüllung bildete das Hauptthema eines 1997 unter drei Büros durchgeföhrten Architekturwettbewerbes, den das Büro ArchiCo, Basel, gewann. Der definitive Entscheid zur Ausgestaltung des prominent erscheinenden, reversiblen Sitzstufeneinbaus und die Festlegung der technischen und ästhetischen Details erfolgten in Abstimmung mit den Konsulenten der Eidgenössischen Kommission für Denkmalpflege. Die moderne Konstruktion aus Drahtschotterkörben nähert sich in Massen und Farbe den antiken Sitzstufenquadern aus Sandstein an und bietet eine gute Grundlage für die moderne Nutzung. Die Zahl der verfügbaren Sitzplätze wurde durch eine nur teilweise Rekonstruktion des zweiten Rangs auf maximal 2000 begrenzt, womit Rücksicht auf die Anwohner genommen wurde. Die Drahtseilabsperrung als Absturzsicherung innerhalb des Sitzstufenbereiches orientiert sich an der Gestaltung der Drahtschotterkörbe, wobei im Mauerbereich eine «Geländerfunktion» oft durch ein einfaches Hochziehen von Mauerschalen erreicht werden konnte.

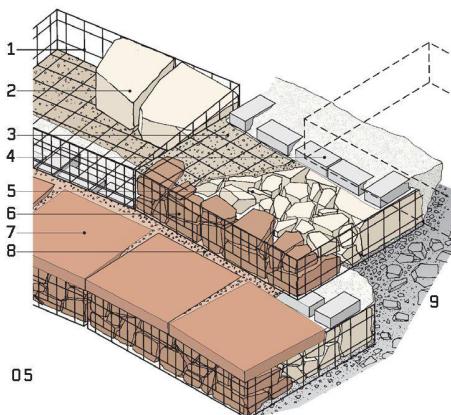
05 Schema der Sitzstufen

- 1 Drahtgitterkorb, verzinkt
- 2 grober Fräsausschnitt, Stein, zum Beschweren und Fixieren des Korbs während des Aufbaus
- 3 Granitschotter und -splitt als Feinkomponente der Korbfüllung und Unterlage zum Aufmörteln der Abdeckplatten
- 4 Ringfundament, Beton
- 5 mittlerer Teil der Korbfüllung aus geschütteten Kalksteinen
- 6 Stirn der Korbfüllung aus aufgeschichteten Sandsteinschroppen
- 7 Abdeckplatte aus Sandstein
- 8 sickerfähige Splittfüllung
- 9 modern wieder eingebrachte Aufschüttung des untersten Sitzstufenrangs
(Schema: Autorin)
