**Zeitschrift:** Tec21  
**Herausgeber:** Schweizerischer Ingenieur- und Architektenverein  
**Band:** 134 (2008)  
**Heft:** Dossier (49-50/08): Sanierung Landesmuseum

**Artikel:** Unsichtbare Eingriffe  
**Autor:** Gabele, Lukas  
**DOI:** <https://doi.org/10.5169/seals-109030>

# UNSICHTBARE EINGRIFFE

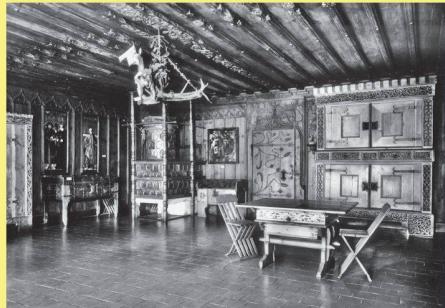
01 Ratssaal von Mellingen aus dem Jahre 1467. Historische Aufnahme der Ratsstube, um 1900 (Foto: Schweizerisches Landesmuseum)

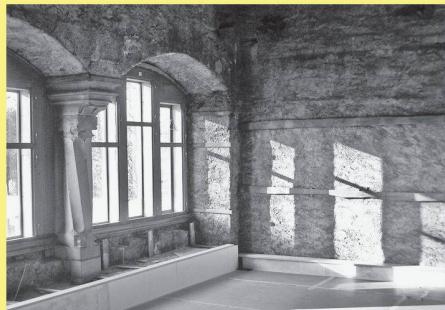
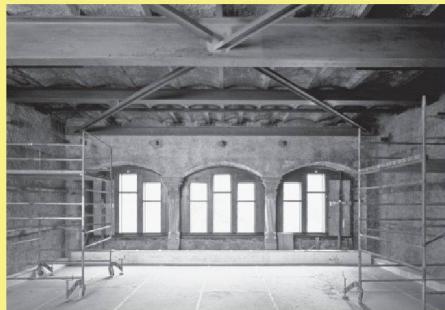
02

02+03 Rohbaustruktur nach Ausbau der Schreinerarbeiten. Zustand während des Umbaus 2006 (Foto: Lukas Gaebele)

Die baulichen Massnahmen der eigentlichen Sanierung zielten vor allem auf die Erhöhung der Traglast und die Verbesserung der Erdbebensicherheit und des Brandschutzes. Das Bruchsteinmauerwerk der Wände wurde mit den Decken verbunden, um sicherzustellen, dass die Decken zusammen mit den Wänden wirken; so wurden eine Ablösung der Wände und damit verbundene, unkontrollierte Bewegungen oder Wandinstürze verhindert. Die Verankerung wurde mittels Stahlprofilen realisiert, die mit stirnseitig angeschweissten Stahlplatten und Dübeln an den Wänden befestigt und an den unteren Flansch der bestehenden Träger angeschweisst wurden. Zu den Baumassnahmen gehörten auch die Verstärkung der Decke und der Einbau einer neuen Schubwand, wobei die Decke mit Diagonalprofilen zu einer Scheibe aufgerüstet wurde. Diese Deckenscheibe kann die

Horizontallasten teils auf die bestehenden Seitenwände, teils auf die neue betonierte Schubwand übertragen. Letztere ist vom ersten Obergeschoss bis in den Keller durch zwei Rückhalteanker zurückgebunden. Um die geforderte Nutzlast von  $5\text{kN/m}^2$  aufnehmen zu können, wurden parallel zum bestehenden Hauptträger zwei neue Stahlträger eingebaut. Dadurch werden der Hauptträger entlastet und die Spannweite der Sekundärträger reduziert. Abschliessend wurden die neuen und die bestehenden Stahlträger mit einer F30-tauglichen Gipskartondecke eingehaust, ohne das Luftvolumen zwischen historischer Holzdecke und Geschossdecke allzu sehr zu schmälern. Der Zwischenraum konnte für die Installation der neuen Haustechnik genutzt werden.

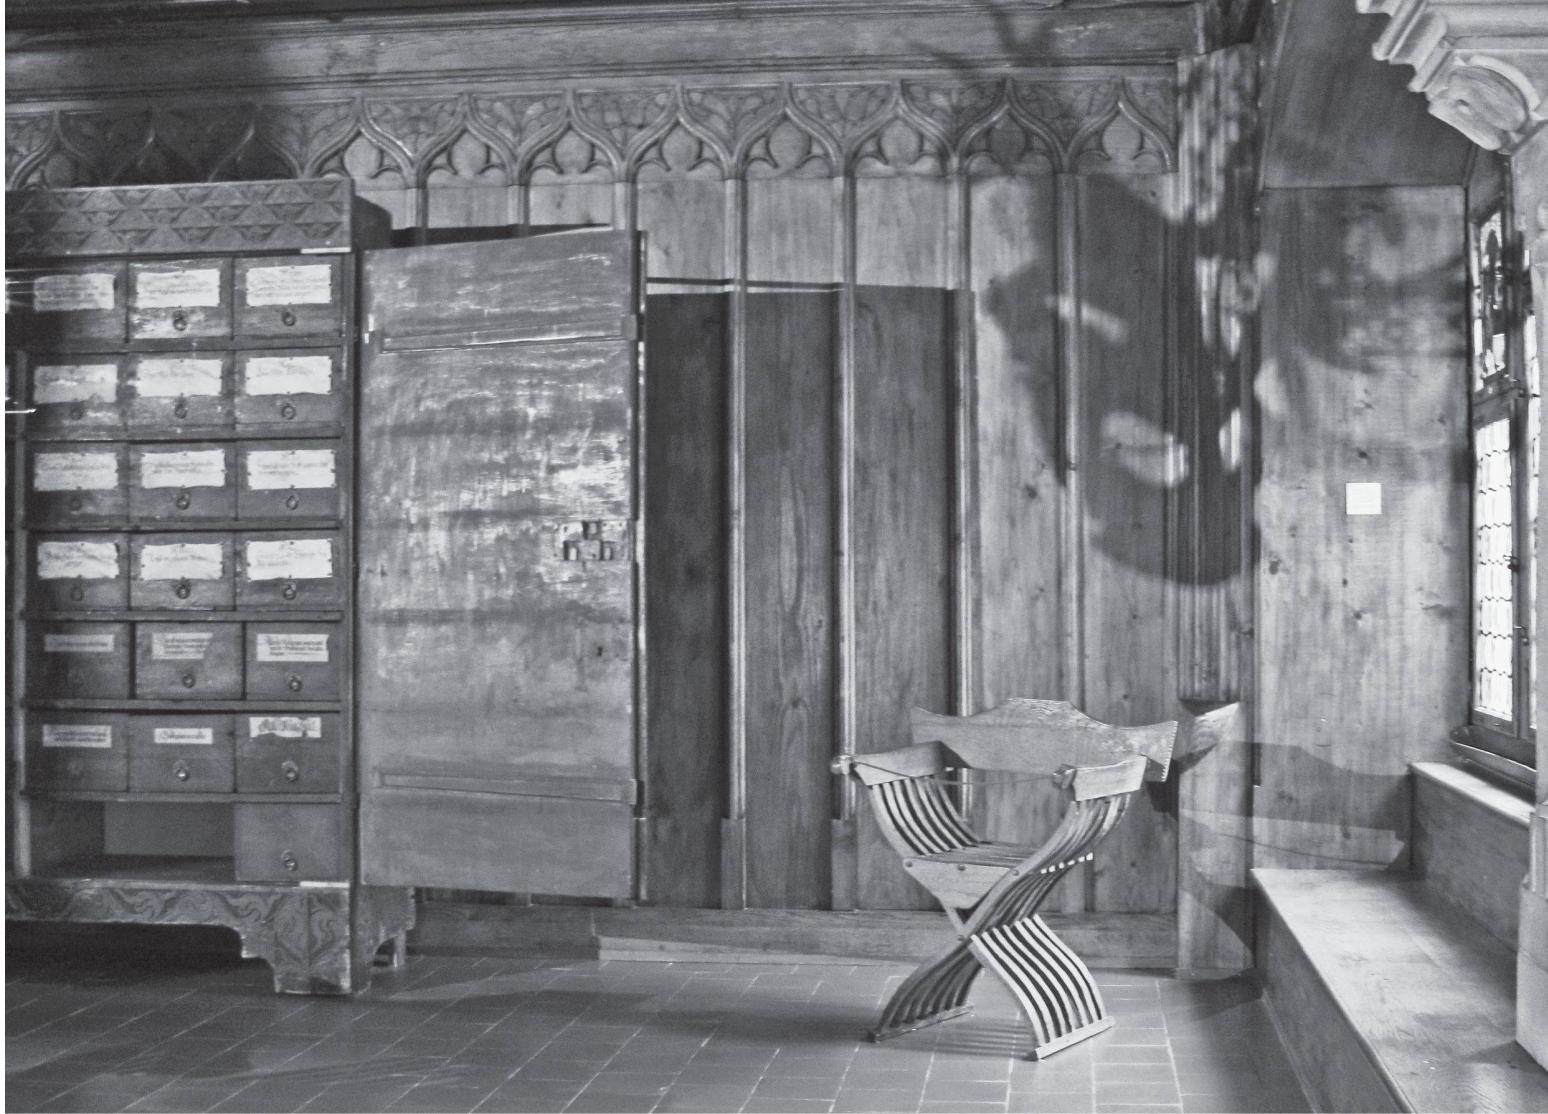
04 Zustand nach Sanierung und Wiedereinbau 2008 (Foto: Christ & Gantenbein)

Diskretion bestimmte den Umgang mit der Infrastruktur für Heizung, Lüftung und Sicherheit. Beispielhaft ist die Brandüberwachung mittels Rauchabsaugung: Im Deckenbereich wird permanent Raumluft abgesaugt und in einer hinter der Holzvertäferung eingebauten Auswertungseinheit auf Rauchgas analysiert. Im Brandfall schlägt das Gerät Alarm. Für das Absaugen der Raumluft genügt eine Öffnung von 8mm Durchmesser. Dieses Löchlein wurde durch den Schreiner geschickt platziert: Ein bestehendes Astloch dient als Ansaugöffnung. So tritt die Brandüberwachung fast nicht in Erscheinung. Nach der Sanierung wurden die historischen Holzteile wieder an ihrem Ursprungsort montiert. Allfällige Montagelöcher und Retuschen wurden – in Absprache mit der Konservatorin des Landesmuseums, die die Sanierung begleitete – mit historisch korrekten Materialien vorgenommen. Die Probesanierung generierte eine Reihe von Erkenntnissen, die nun als Planungsinstrumente für die weitere Sanierung und den Umgang mit historischem Interieur dienen.
