Zeitschrift: Tec21
Herausgeber: Schweizerischer Ingenieur- und Architektenverein
Band: 134 (2008)
Heft: Dossier (49-50/08): Sanierung Landesmuseum

Artikel: Bautechnisches Abenteuer
Autor: Lutz, Andreas / Bonomo, Reto
DOI: <https://doi.org/10.5169/seals-109032>

BAUTECHNISCHES ABENTEUER

Die Sanierung des Altbaus des Schweizerischen Landesmuseums erfolgt in Etappen. Bereits fertiggestellt sind das Sockelgeschoss und die Südwestecke mit dem Bahnhofflügel. Die Eingriffe im West-, Ost- und Hofflügel erfolgen voraussichtlich nach dem Neubau. Insgesamt stellten sich den Bauingenieuren zahlreiche, herausfordernde statische und technische Fragen. Neben speziellen Lösungen setzten sie viele bewährte Konstruktionen ein. Die vielfältigen Aufgaben und die hohen architektonischen Ansprüche erforderten ein kreatives Mitarbeiten, Denken und Konstruieren.

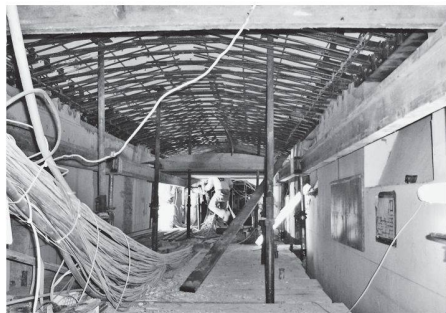
03 Unterbetonieren des Sockelgeschosses: Bestehende Leitungen im Betrieb und notwendige Spriessungen erschwerten die Arbeit
(Foto: Lutz/Bonomo)

Die wichtigste statische Massnahme im Sockelgeschoss war das Unterbetonieren der Gewölbendecken, wodurch sie erst die geforderte Nutzlast tragen konnten. Die verstärkten Decken übernehmen neu auch die Tragfunktion als horizontale Scheiben, halten das Gebäude zusammen und steifen es aus. Um das räumliche Erscheinungsbild des Sockelgeschosses zu erhalten, wurden die Verstärkungen ebenfalls leicht gewölbt ausgeführt. Der Bauvorgang war auf die spezifischen Gegebenheiten abgestimmt und erfolgte von unten, während das Erdgeschoss weiterhin als Museum genutzt wurde: Zuerst wurde ein eigens konstruiertes Verankerungselement unterhalb der bestehenden Gewölbendecke in die Wand versetzt und eingegossen. Danach wurde die Armierung an einer speziell erstellten Konstruktion unter das bestehende Gewölbe gehängt – der alte Gewölbebeton war für konventionelle Dübel nicht geeignet. Schliesslich wurde die gewölbte Schalung montiert und in die richtige Position gebracht. Nachdem die Ränder abgedichtet waren, konnte der selbstverdichtende Beton von unten eingepumpt werden. Erschwerend für den Bauvorgang waren die Leitungsbündel für Strom und Heizung, die unter der bestehenden Decke verliefen und noch in

Betrieb waren. Dort, wo die Decken aus Sicherheitsgründen gespriesst waren, wurden die Spriessen einbetoniert und anschliessend abgeschnitten (Bild 3).

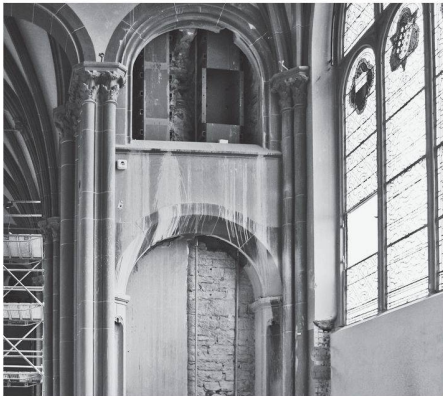
05 Haustechnikschächte in der Ruhmeshalle: Da der Einbau der Schächte die Tragsicherheit der Wände verbessern sollte, wurden sie vorgespannt oder in Stahl ausgeführt – so dienten sie als «Wandbewehrung»

Weitere Massnahmen betrafen die Erhöhung der Erdbebensicherheit: Decken wurden untereinander kraftschlüssig verbunden, sodass der Kräftefluss auf die aussteifenden Wände weitergeleitet wird, und Aussenwände zug- und druckfest mit den Decken verankert. Die Treppentürme aus Sandsteinmauerwerk wurden mit je zwei Kabeln auf 2400kN vertikal vorgespannt und über den Gewölben druck- und zugfest mit den Fassadenwänden verbunden. Weiter wurden Haustechnikschächte eingebaut, deren Schachtwandungen teilweise betoniert und als Erdbebenscheiben ausgebildet wurden. Der Einbau der Schächte sollte die Tragsicherheit nicht schmälern, sondern verbessern. In einigen Bereichen wurde darum auch Stahl eingesetzt – mit dem Mauerwerk verbunden, dienten sie als «Bewehrung» der Wände, so auch in den Ecken der Ruhmeshalle. Hier sind die Schächte ausserdem zur Erhöhung der Erdbebensicherheit mit Stangen vorgespannt (Bild 5).

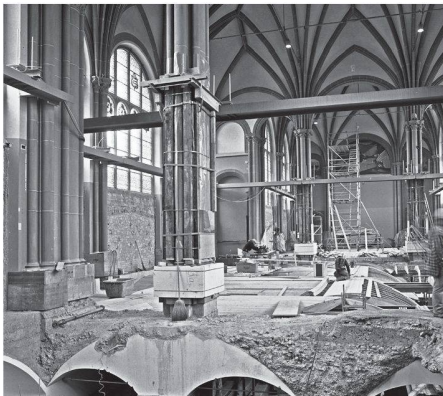
06 Abbruch alte Gewölbedecke im Erdgeschoss (Foto: Kantonale Denkmalpflege Zürich)

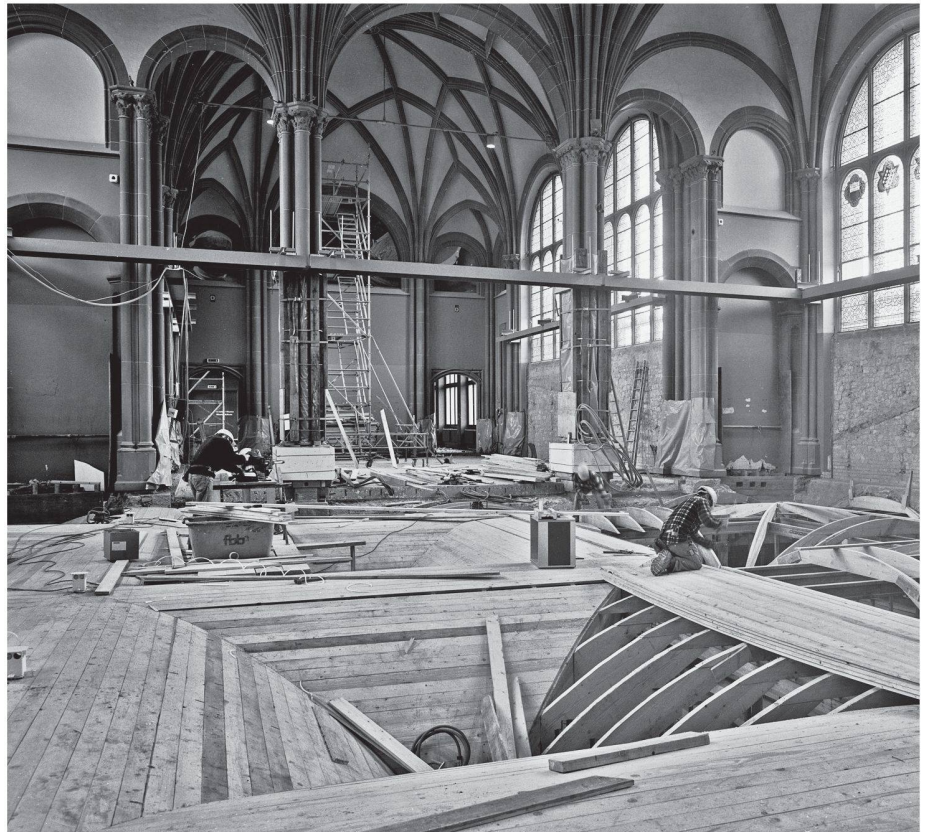
07 Neubau der Gewölbedecke über Erdgeschoss, die statisch wie eine Pilzdecke wirkt. Sie wurde neu betoniert, nimmt nun viele Elektroleitungen auf und wirkt als statische Scheibe, die die Erdbebensicherheit erhöht

Im Erdgeschoss wurde zudem die bestehende durch eine neue bewehrte Gewölbedecke ersetzt, die statisch wie eine Pilzdecke wirkt. Damit die Randbögen keinen Gewölbeschub auf die Aussenwände abgeben, wurde zwischen Wand und Gewölbe eine weiche Schicht und ein Hohlprofil eingelegt. Nach dem Abklingen der Deckenverformungen wurden das Hohlprofil verfüllt und die Fuge zugeputzt. Die Decke selbst trägt die Vertikallasten über Zapfen auf die Fassade ab. Im Rahmen des Deckenneubaus wurden zudem zwei weniger tragfähige Natursteinsäulen mit zwei «gesunden» Säulen ausgetauscht und an Orte mit kleineren Beanspruchungen verschoben.
