**Zeitschrift:** Tec21  
**Herausgeber:** Schweizerischer Ingenieur- und Architektenverein  
**Band:** 134 (2008)  
**Heft:** Dossier (49-50/08): Sanierung Landesmuseum

**Artikel:** Bautechnisches Abenteuer  
**Autor:** Lutz, Andreas / Bonomo, Reto  
**DOI:** <https://doi.org/10.5169/seals-109032>

# BAUTECHNISCHES ABENTEUER

Die Sanierung des Altbaus des Schweizerischen Landesmuseums erfolgt in Etappen. Bereits fertiggestellt sind das Sockelgeschoss und die Südwestecke mit dem Bahnhoflügel. Die Eingriffe im West-, Ost- und Hofflügel erfolgen voraussichtlich nach dem Neubau. Insgesamt stellten sich den Bauingenieuren zahlreiche, herausfordernde statische und technische Fragen. Neben speziellen Lösungen setzten sie viele bewährte Konstruktionen ein. Die vielfältigen Aufgaben und die hohen architektonischen Ansprüche erforderten ein kreatives Mitarbeiten, Denken und Konstruieren.

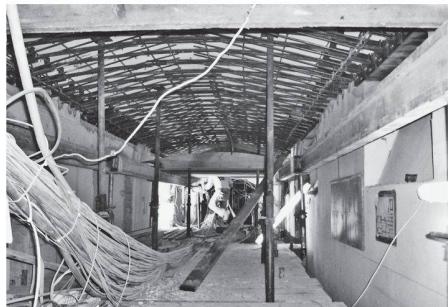
03

**03 Unterbetonieren des Sockelgeschosses:**  
Bestehende Leitungen im Betrieb und notwen-  
dige Spriessungen erschwerten die Arbeit  
(Foto: Lutz/Bonomo)

Die wichtigste statische Massnahme im Sockelgeschoss war das Unterbetonieren der Gewölbedecken, wodurch sie erst die geforderte Nutzlast tragen konnten. Die verstärkten Decken übernehmen neu auch die Tragfunktion als horizontale Scheiben, halten das Gebäude zusammen und steifen es aus. Um das räumliche Erscheinungsbild des Sockelgeschosses zu erhalten, wurden die Verstärkungen ebenfalls leicht gewölbt ausgeführt. Der Bauvorgang war auf die spezifischen Gegebenheiten abgestimmt und erfolgte von unten, während das Erdgeschoss weiterhin als Museum genutzt wurde: Zuerst wurde ein eigens konstruiertes Verankerungselement unterhalb der bestehenden Gewölbedecke in die Wand versetzt und eingegossen. Danach wurde die Armierung an einer speziell erstellten Konstruktion unter das bestehende Gewölbe gehängt – der alte Gewölbebeton war für konventionelle Dübel nicht geeignet. Schliesslich wurde die gewölbte Schalung montiert und in die richtige Position gebracht. Nachdem die Ränder abgedichtet waren, konnte der selbstverdichtende Beton von unten eingepumpt werden. Erschwerend für den Bauvorgang waren die Leitungsbündel für Strom und Heizung, die unter der bestehenden Decke verliefen und noch in

Betrieb waren. Dort, wo die Decken aus Sicherheitsgründen gespriesst waren, wurden die Spriesse einbetoniert und anschliessend abgeschnitten (Bild 3).

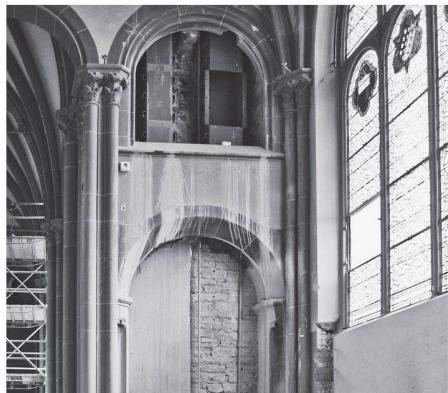
05

**05 Haustechnikschächte in der Ruhmeshalle:** Da der Einbau der Schächte die Tragsicherheit der Wände verbessern sollte, wurden sie vorgespannt oder in Stahl ausgeführt – so dienten sie als «Wandbewehrung»  
(Foto: Christ & Gantenbein)

Weitere Massnahmen betrafen die Erhöhung der Erdbebensicherheit: Decken wurden untereinander kraftschlüssig verbunden, sodass der Kräftefluss auf die aussteifenden Wände weitergeleitet wird, und Außenwände zug- und druckfest mit den Decken verankert. Die Treppentürme aus Sandsteinmauerwerk wurden mit je zwei Kabeln auf 2400 kN vertikal vorgespannt und über den Gewölben druck- und zugfest mit den Fassadenwänden verbunden. Weiter wurden Haustechnikschächte eingebaut, deren Schachtwandungen teilweise betoniert und als Erdbebenscheiben ausgebildet wurden. Der Einbau der Schächte sollte die Tragsicherheit nicht schmälern, sondern verbessern. In einigen Bereichen wurde darum auch Stahl eingesetzt – mit dem Mauerwerk verbunden, dienten sie als «Bewehrung» der Wände, so auch in den Ecken der Ruhmeshalle. Hier sind die Schächte außerdem zur Erhöhung der Erdbebensicherheit mit Stangen vorgespannt (Bild 5).

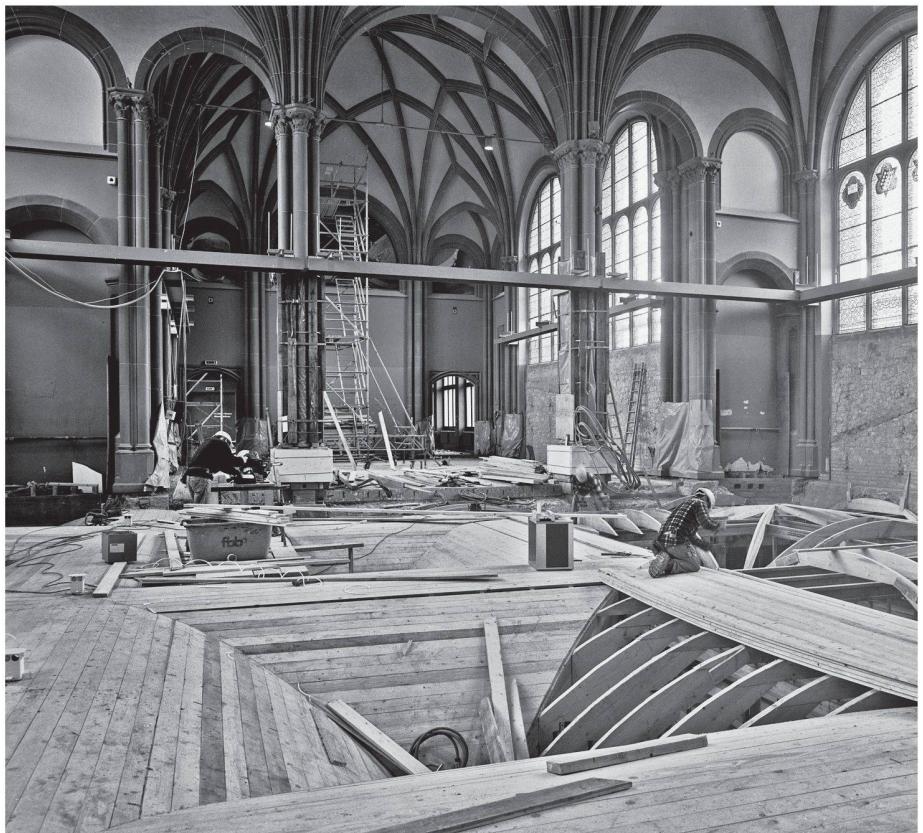
06

**06 Abbruch alte Gewölbedecke im Erdgeschoss**  
(Foto: Kantionale Denkmalpflege Zürich)

**07 Neubau der Gewölbedecke über Erdgeschoss,** die statisch wie eine Pilzdecke wirkt. Sie wurde neu betoniert, nimmt nun viele Elektroleitungen auf und wirkt als statische Scheibe, die die Erdbebensicherheit erhöht  
(Foto: Kantionale Denkmalpflege Zürich)

Im Erdgeschoss wurde zudem die bestehende durch eine neue bewehrte Gewölbedecke ersetzt, die statisch wie eine Pilzdecke wirkt. Damit die Randbögen keinen Gewölbeschub auf die Außenwände abgeben, wurde zwischen Wand und Gewölbe eine weiche Schicht und ein Hohlprofil eingelegt. Nach dem Abklingen der Deckenverformungen wurden das Hohlprofil verfüllt und die Fuge zugeputzt. Die Decke selbst trägt die Vertikallasten über Zapfen auf die Fassade ab. Im Rahmen des Deckenneubaus wurden zudem zwei weniger tragfähige Natursteinsäulen mit zwei «gesunden» Säulen ausgetauscht und an Orte mit kleineren Beanspruchungen verschoben.
