**Zeitschrift:** Tec21  
**Herausgeber:** Schweizerischer Ingenieur- und Architektenverein  
**Band:** 134 (2008)  
**Heft:** Dossier (49-50/08): Sanierung Landesmuseum

**Artikel:** Logistischer Kraftakt  
**Autor:** Hediger, Ruedi  
**DOI:** <https://doi.org/10.5169/seals-109034>

# LOGISTISCHER KRAFTAKT

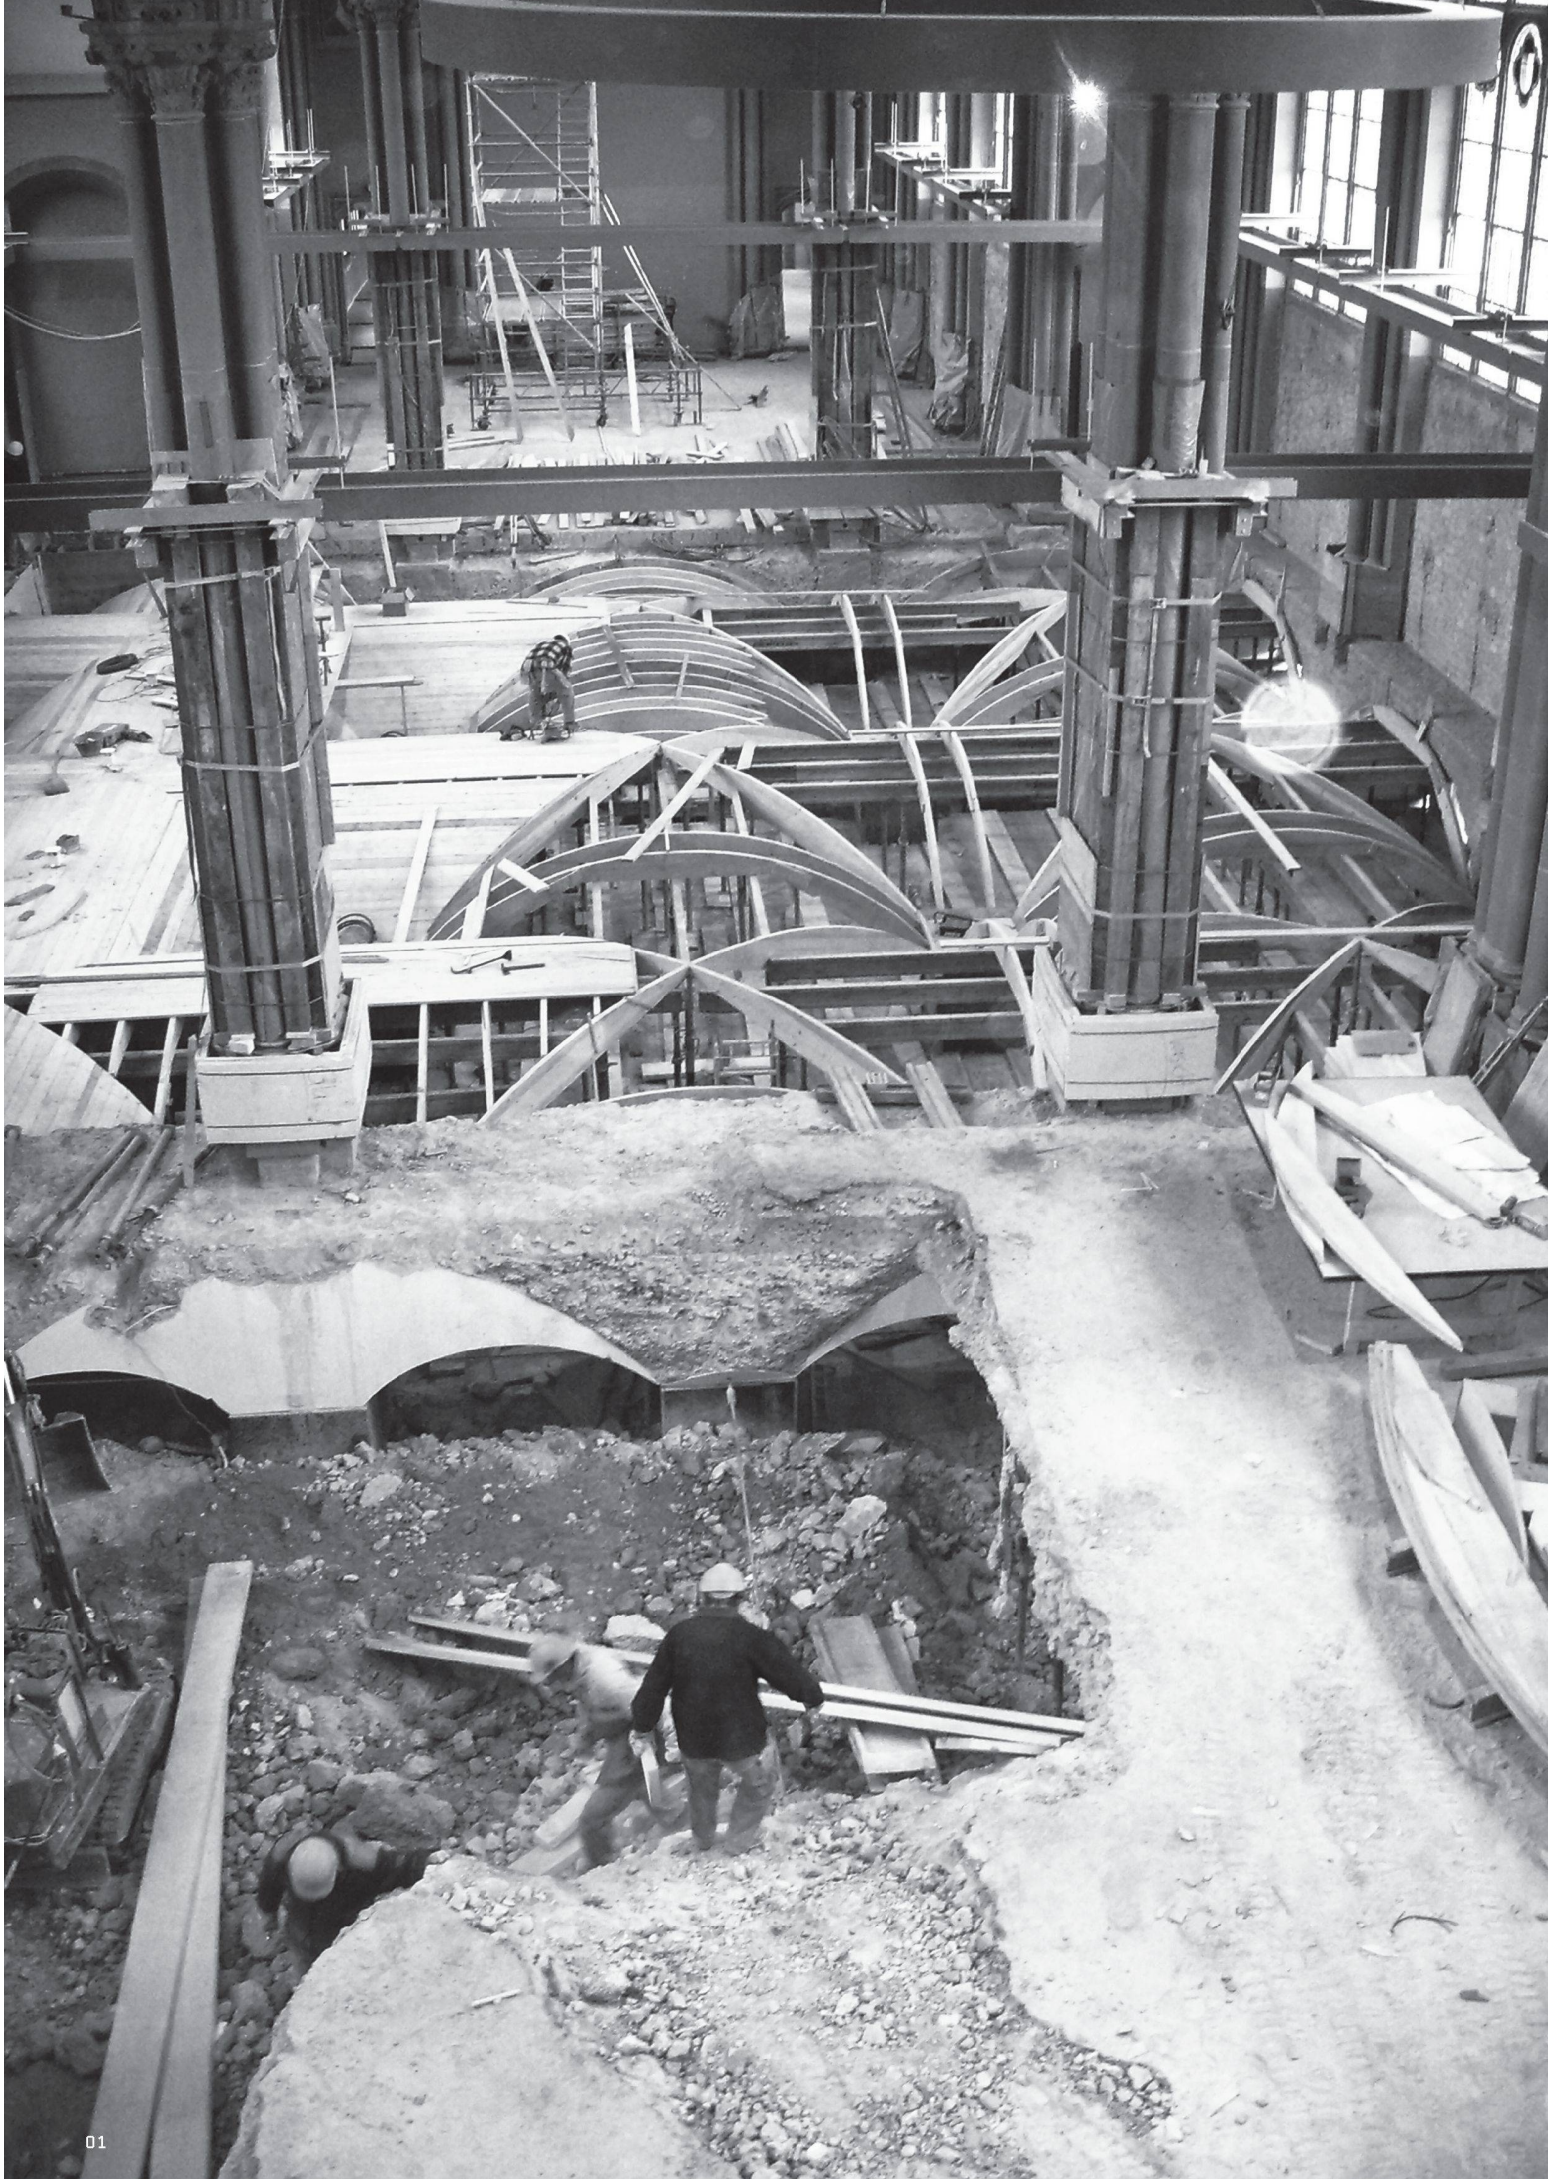
01 Abbruch des Bodens der Ruhmeshalle und Neubetonierung der Gewölbe der Säulenhalle  
02 Temporäre Passerelle, die während der Bauarbeiten Hof- und Westflügel miteinander verbindet (Fotos: Ruedi Hediger)

Nicht nur auf den Museumsbetrieb musste Rücksicht genommen werden, sondern auch auf den denkmalgeschützten Bestand. Um den Boden der Ruhmeshalle neu betonieren zu können, musste zunächst der alte Boden abgebrochen werden. Erschwerend kam hinzu, dass sich im Erdgeschoss unterhalb dieser Abbrucharbeiten ein denkmalgeschützter Terrazzoboden befindet. Dieser wurde in einer ersten Phase geschützt und mit einem Bretterboden abgedeckt. Darauf wurde auf der Höhe der Stützenkapitelle eine provisorische Abbruchbühne errichtet, von der aus die alte Gewölbedecke abgebrochen werden konnte. Die schweren Abbruchhämmer und die auf die Abbruchbühne herunterfallenden Decken-

teile führten zu Erschütterungen. Damit diese massiven baulichen Eingriffe das Fresko «Rückzug der Eidgenossen von Mariano» von Ferdinand Hodler nicht beschädigten, wurde in Zusammenarbeit mit den Kuratoren des Museums entschieden, einen Seismografen einzusetzen. Dieser mass die Erschütterungen und warnte die Bauleitung ab einer vorgängig definierten Ausschlagsstärke per SMS. Mit diesem System konnten die zulässigen Erschütterungen kontrolliert und Beschädigungen an diesem unersetzlichen Kulturgut verhindert werden. Dies war nur eines der Hilfsmittel, die das Bauen in einem solch delikaten Umfeld erleichterten – respektive erst möglich machten.
