Zeitschrift: Tec21
Herausgeber: Schweizerischer Ingenieur- und Architektenverein
Band: 134 (2008)
Heft: Dossier (49-50/08): Sanierung Landesmuseum

LOGISTISCHER KRAFTAKT

Während der eine Bahnhoflügel saniert wird, geht der Museumsbetrieb in anderen Gebäudeteilen weiter. In unmittelbarer Nähe eines wertvollen Freskos von Ferdinand Hodler wird eine Decke abgebrochen. Die Sanierung des Landesmuseums stellt vielfältige Herausforderungen an die Baulogistik, die nur dank einer engen Zusammenarbeit und einer guten Kommunikation zwischen den Beteiligten bewältigt werden können.

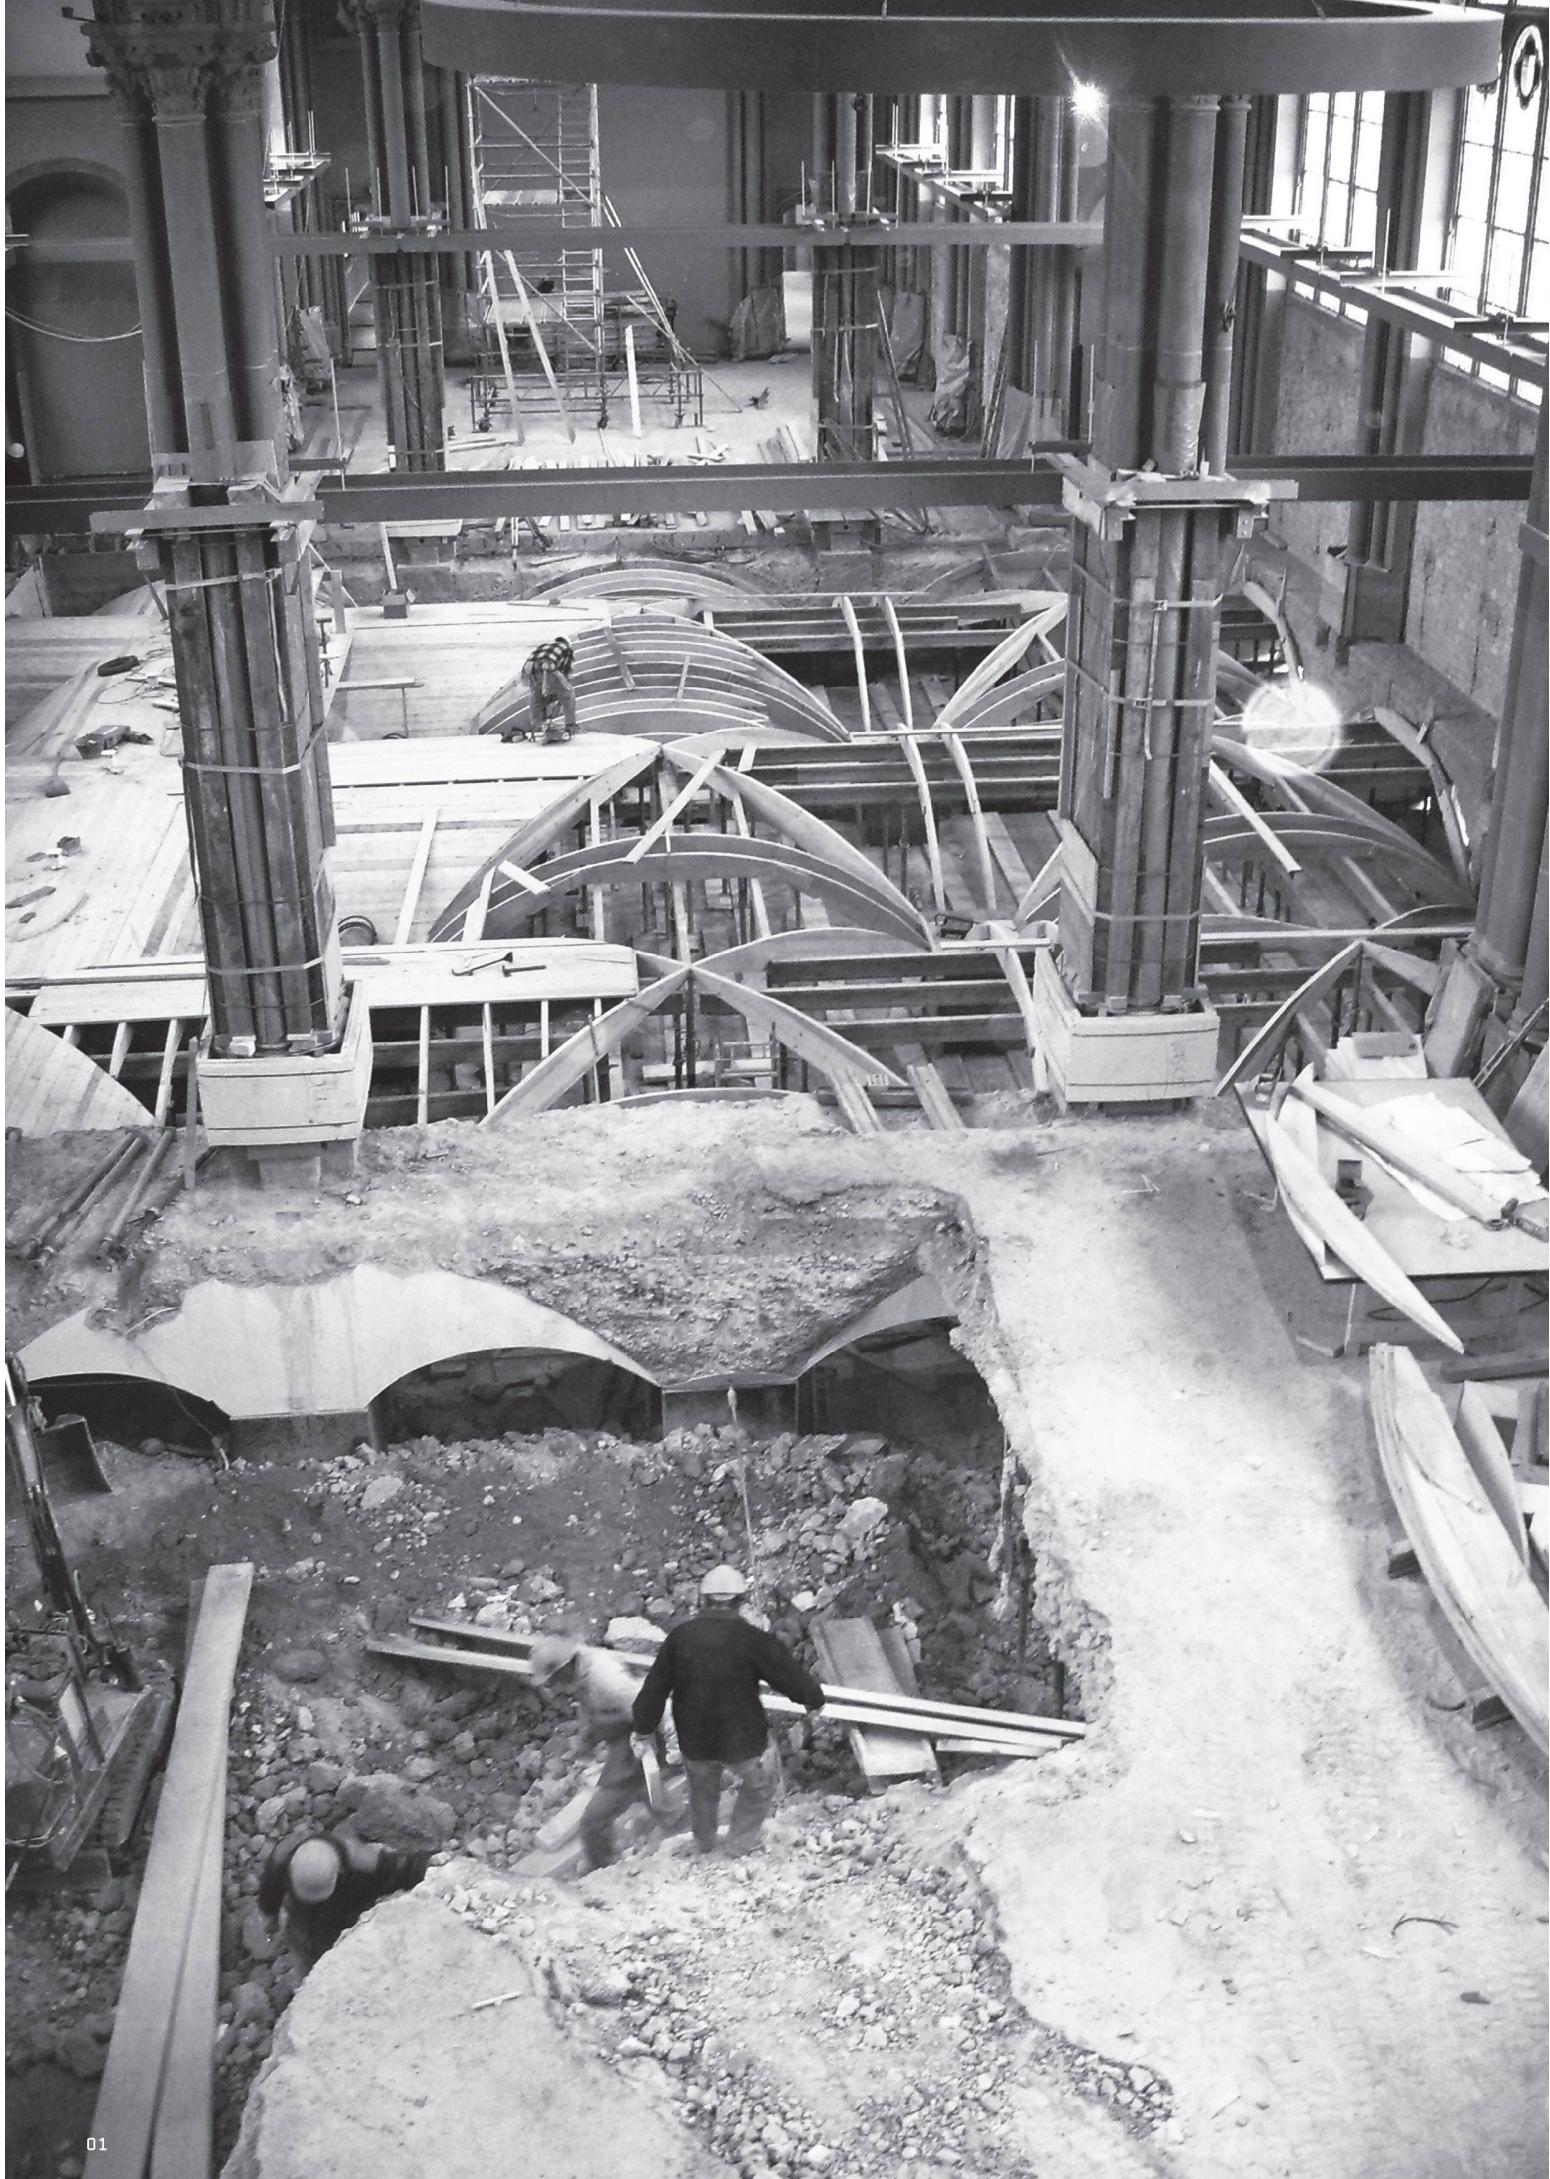
01 Abbruch des Bodens der Ruhmeshalle und Neubetonierung der Gewölbe der Säulenhalle
02 Temporäre Passerelle, die während der Bauarbeiten Hof- und Westflügel miteinander verbindet (Fotos: Ruedi Hediger)

Nicht nur auf den Museumsbetrieb musste Rücksicht genommen werden, sondern auch auf den denkmalgeschützten Bestand. Um den Boden der Ruhmeshalle neu betonieren zu können, musste zunächst der alte Boden abgebrochen werden. Erschwerend kam hinzu, dass sich im Erdgeschoss unterhalb dieser Abbrucharbeiten ein denkmalgeschützter Terrazzoboden befindet. Dieser wurde in einer ersten Phase geschützt und mit einem Bretterboden abgedeckt. Darauf wurde auf der Höhe der Stützenkapitelle eine provisorische Abbruchbühne errichtet, von der aus die alte Gewölbedecke abgebrochen werden konnte. Die schweren Abbruchhämmer und die auf die Abbruchbühne herunterfallenden Decken-

teile führten zu Erschütterungen. Damit diese massiven baulichen Eingriffe das Fresko «Rückzug der Eidgenossen von Mariano» von Ferdinand Hodler nicht beschädigten, wurde in Zusammenarbeit mit den Kuratoren des Museums entschieden, einen Seismografen einzusetzen. Dieser mass die Erschütterungen und warnte die Bauleitung ab einer vorgängig definierten Ausschlagsstärke per SMS. Mit diesem System konnten die zulässigen Erschütterungen kontrolliert und Beschädigungen an diesem unersetzblichen Kulturgut verhindert werden. Dies war nur eines der Hilfsmittel, die das Bauen in einem solch delicaten Umfeld erleichterten – respektive erst möglich machten.
