Artikel: Ein Ganzes aus Alt und Neu
Autor: Furrer, Bernhard
DOI: <https://doi.org/10.5169/seals-108270>

EIN GANZES AUS ALT UND NEU

Die erste umfassende Restaurierung des Parlamentsgebäudes, des wichtigsten Baus der Eidgenossenschaft, erregt in mancherlei Hinsicht Aufsehen. Neben der komplexen organisatorischen Aufgabe ist vor allem die Sorgfalt hervorzuheben, mit der die Architekten das historische Gebäude analysiert und danach restauriert und ergänzt haben. Die in den Jahrzehnten zuvor entstandenen Zufälligkeiten haben einer neuen Ordnung Platz gemacht, die die alten Strukturen reflektiert. Alt und Neu verbinden sich zu einer neuen Ganzheit.

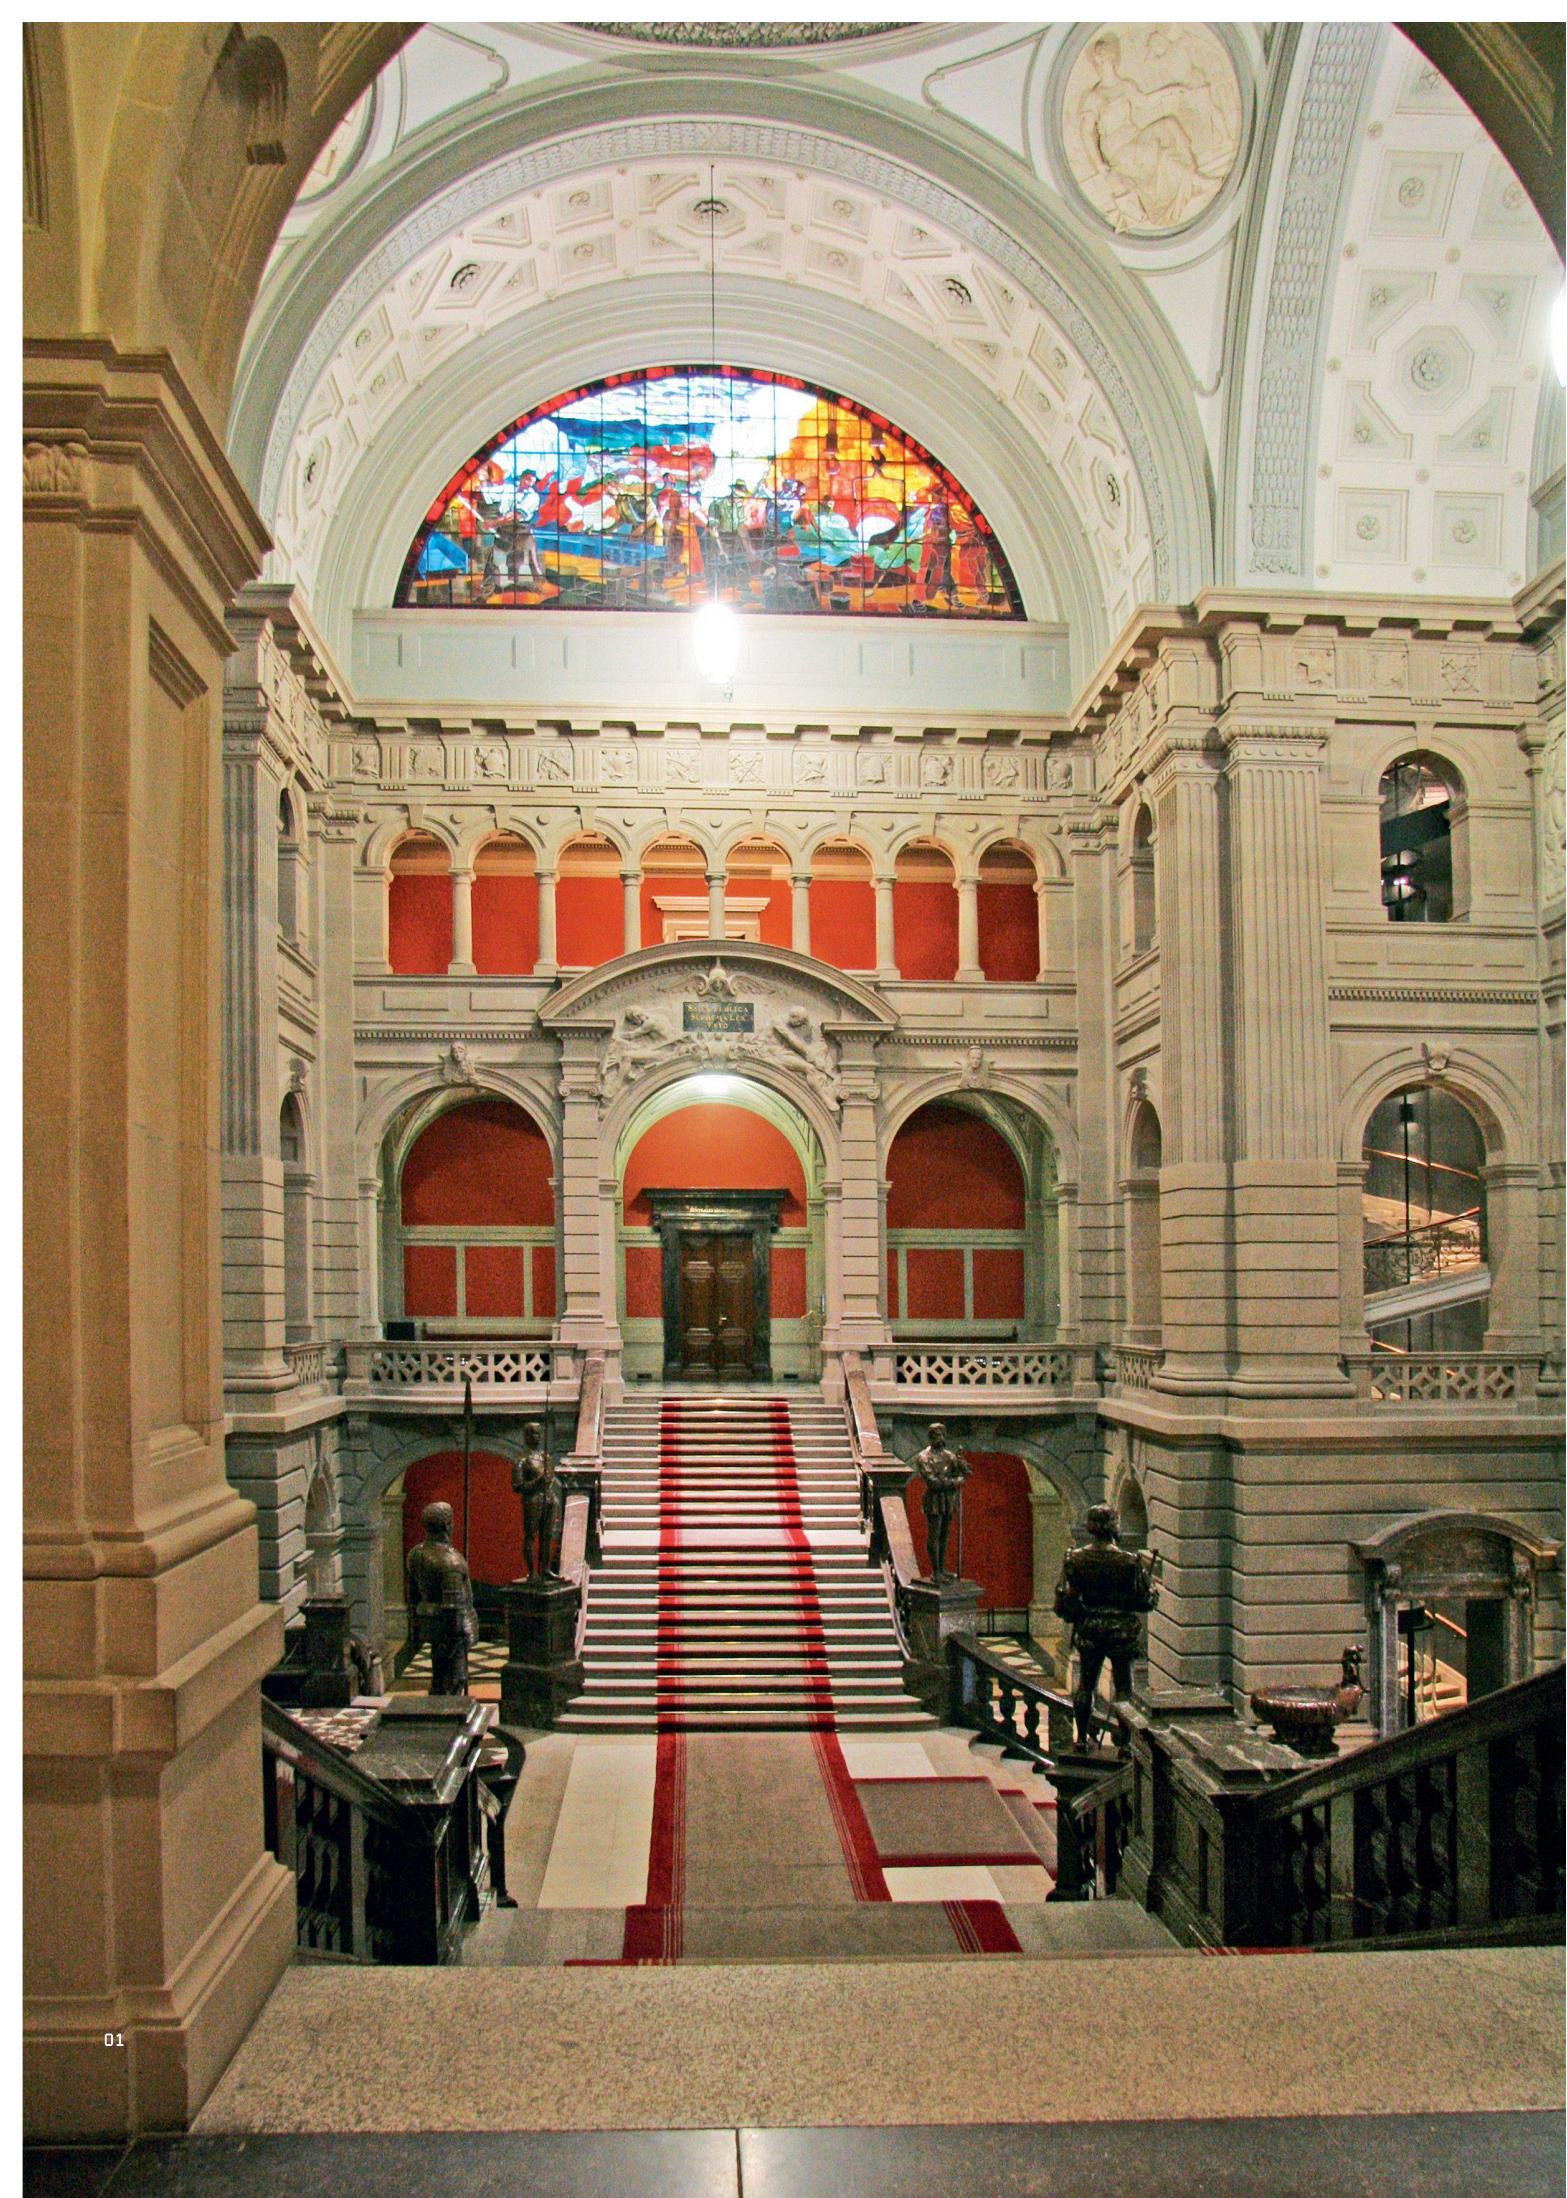
01 Die Kuppelhalle nach ihrer Reinigung. Die Lünettenfenster erhalten wieder Tageslicht, und der neue Läufersteppich integriert sich in die Treppenanlage. Rechts eine der zwei Wendeltreppen (Foto: Bernhard Furrer)

Die Eingangspartie auf Seite Bundesplatz⁷ und die Kuppelhalle erhielten blass eine grundlegende Änderung: Die hintermauerten Lünettenfenster mit den Glasmalereien von Szenen des Arbeitslebens vor charakteristischen schweizerischen Landschaften wurden geöffnet und rückwärtig wieder durch die grossen Oblichter erhellt. Zusammen mit der Glaskuppel, die ihr Licht vom Kuppelaufbau erhält, ist damit die Halle wieder zu einem hellen Tageslichtraum geworden. Die sorgfältige Reinigung der Innenwände von Schmutz, eine neue Beleuchtung und das Entfernen von jüngeren Möblierungen tragen zum frischen Eindruck bei.

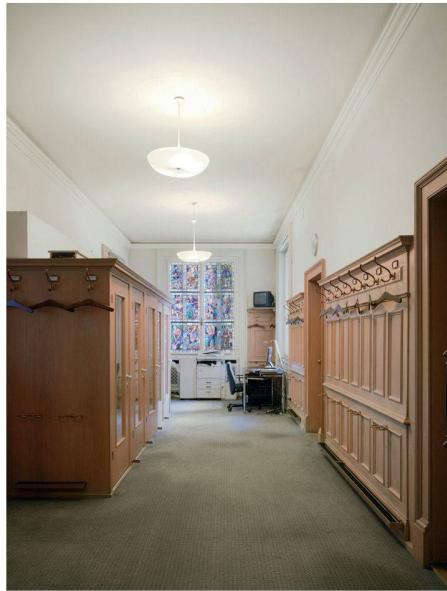
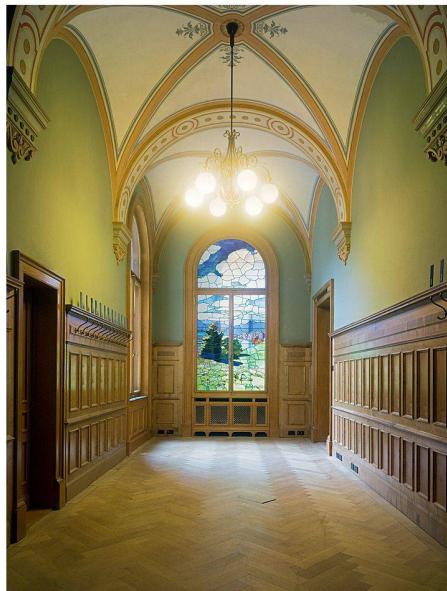
05 + 06 Die Garderobe des Ständerats vor und nach der Restaurierung. Der Parkettboden ist freigelegt, die Täfer sind ergänzt, das Gewölbe wieder sichtbar; nicht mehr vorhanden ist das Glasfenster von Augusto Giacometti

Zahlreiche Räume mit historischer Ausstattung wurden restauriert. Dabei wurde aufgrund unerwarteter Funde von Resten der ursprünglichen Ausstattung in vielen Fällen rekonstruierend der Erstzustand hergestellt. Markantes Beispiel dieses Verhaltens ist die Garderobe des Ständerats. Ihr reich bemaltes Gewölbe war in den 1960er-Jahren durch einen flachen Plafond verdeckt worden. Nach dessen Entfernung wurden die Anschlussgesimse wiederhergestellt, die Täfer restauriert und angepasst, die Holzmaserierung der Fenster rekonstruiert,

der Parkettboden freigelegt und ein Hängeleuchter aus dem Korridor installiert.⁹ Das Wieder-einsetzen der hübschen, aber belanglosen Glasmalereien der Jahrhundertwende führte leider dazu, dass die qualitätvollen Arbeiten von Augusto Giacometti und Burkhard Mangold von 1930 entfernt wurden; der dekorative Gesamteindruck wurde einem bedeutenden Zeitzeugnis vorgezogen.¹⁰

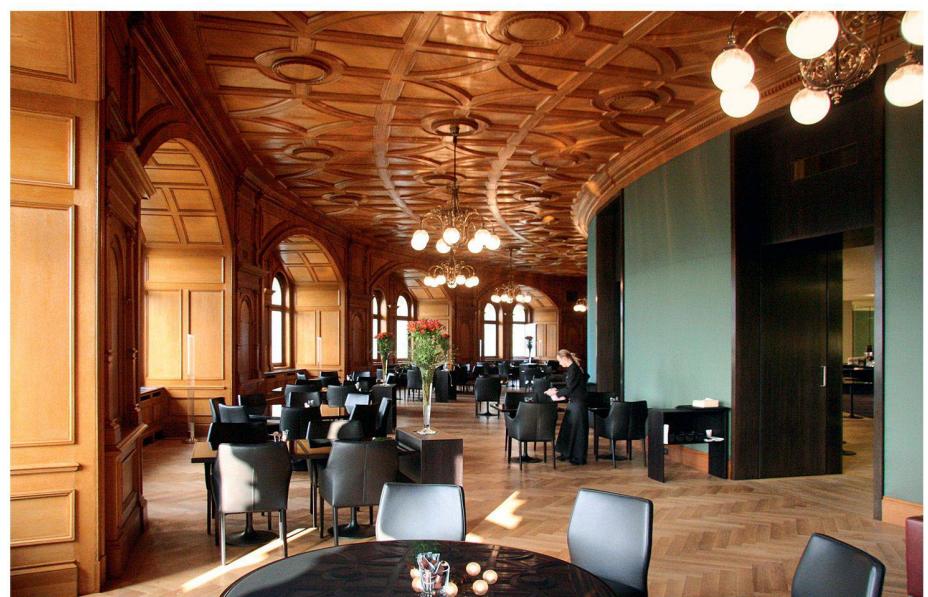
07 Die Galerie des Alpes ist zu einem beliebten Treffpunkt geworden. Die teilweise geöffnete innere Wand führt zur Cafeteria

Bedeutsam ist die Aktivierung der Halle unterhalb der Wandelhalle des Nationalrats. Die Galerie des Alpes wurde restauriert und mit dem dahinter liegenden, als Cafeteria eingerichteten Raum verbunden; es entstand ein attraktiver Begegnungsort.

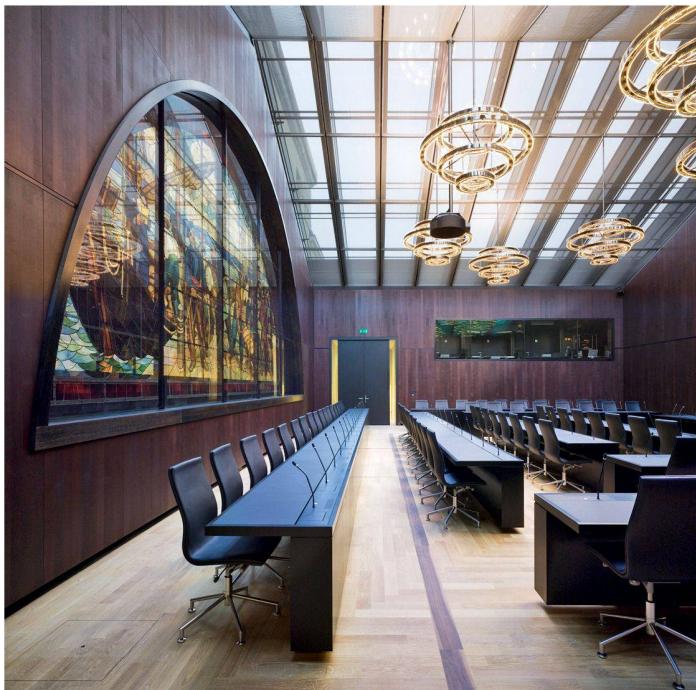
08 Der neue Konferenzraum im Dachgeschoss vor dem nördlichen Lünettenfenster
(Foto: Alexander Gempeler)

Das dritte Obergeschoss wurde auf den Rohbau zurückgeführt und vollständig neu ausgebaut. Nach dem Abbruch der Studioeinrichtungen für Radio und Fernsehen und weiterer später eingebauter, meist verwickelter Räume entstand eine übersichtliche Raumgruppe an einem um die Bogenfenster der Kuppelhalle laufenden Korridor – strukturell übernimmt er die Organisation der unteren Geschosse. Er wird durch grosse, die Lünettenfenster der Kuppelhalle belichtende Dachoblichter erhellt, die durch die Aussicht auf die Skulpturen des Daches die Orientierung erleichtern. Die daran anschliessenden Arbeitsräume für Mitglieder des Parlaments und die Parlamentsfraktionen übernehmen in Disposition und Gestaltung grundlegende Eigenschaften des bestehenden Baus, sprechen indessen eine heutige Sprache, einfach gestaltet, funktionell hochstehend, flexibel nutzbar. Sie haben eine gute Aussicht, lange zu bestehen.

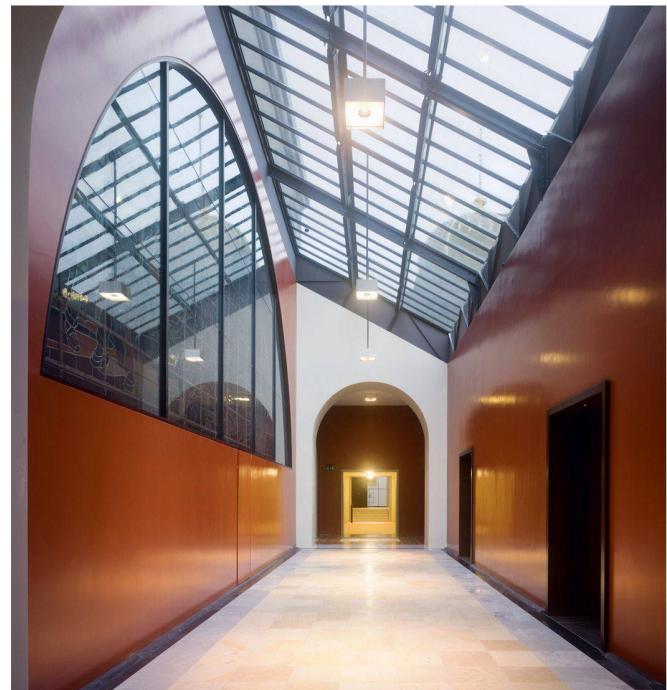
09 Die Korridore im Dachgeschoss übernehmen die Struktur der unteren Geschosse.
Sie verlaufen entlang der Lünettenfenster, wodurch die Orientierung erleichtert wird
(Foto: Alexander Gempeler)

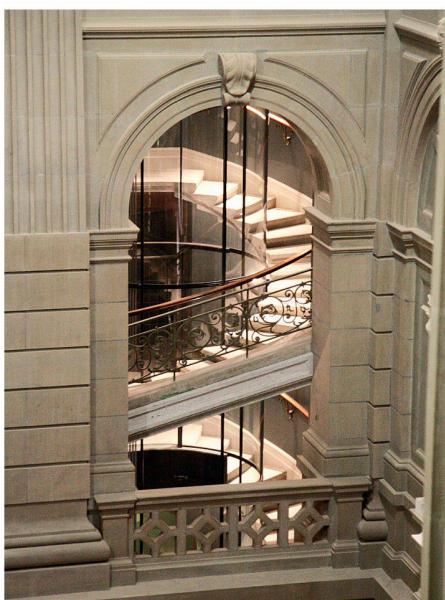
10 In den ursprünglichen Wendeltreppen wurden die geschlossenen Aufzüge der 1950er-Jahre durch verglaste Anlagen ersetzt
(Foto: Bernhard Furrer)

Für die Orientierung im Innern erwiesen sich die Wendeltreppen beidseits der Kuppelhalle als entscheidend wichtig. Sie wurden bis in das dritte Obergeschoss verlängert und ermöglichen so einen direkten Bezug zwischen den Geschossen. Die in den 1950er-Jahren eingebauten Personenaufzüge wurden durch weitgehend verglaste Anlagen ersetzt.⁸

8 Deren statische Elemente wurden für die Sicherung der Treppenstufen mitgenutzt; da die Tragelemente abgehängt und auf Zug beansprucht sind, konnten sie sehr schlank ausgebildet werden

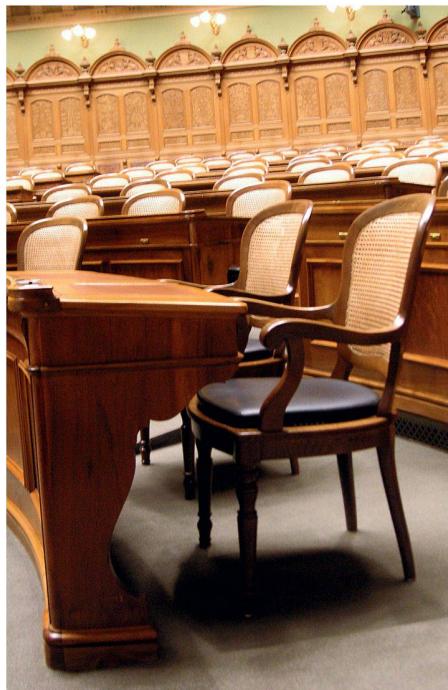
11 Die originalen Sessel des Nationalratssaals wurden restauriert und ihr Sitzkomfort mit behutsamen Massnahmen wesentlich verbessert
(Foto: Bernhard Furrer)

Die beiden Ratssäle, die sogenannten Appartements der beiden Räte, waren bereits vor einigen Jahren einer Teilrestaurierung unterzogen worden und erforderten nur wenige Eingriffe. Die Behandlung der Sessel im Nationalratssaal mag beispielhaft für die beharrliche Suche der Architekten nach adäquaten Lösungen sein. Gemeinsam mit Spezialisten versuchten sie, die alten Sessel mit kleinen Eingriffen heutigen Komfortvorstellungen anzupassen, obwohl die Nutzer eine neue Bestuhlung gefordert hatten. Die zu geringe Beinfreiheit wurde durch ein geringfügiges Anheben der Pulte kompensiert, die fehlende Feuchtigkeitsabsorption des Sitzkissens durch den Ersatz des Kunstlederbezugs der 1960er-Jahre durch Naturleder erreicht, die unbequeme Sitzhaltung durch eine andere Sitzneigung und eine ausgeklügelte Flechtechnik des Jong-Geflechts korrigiert.

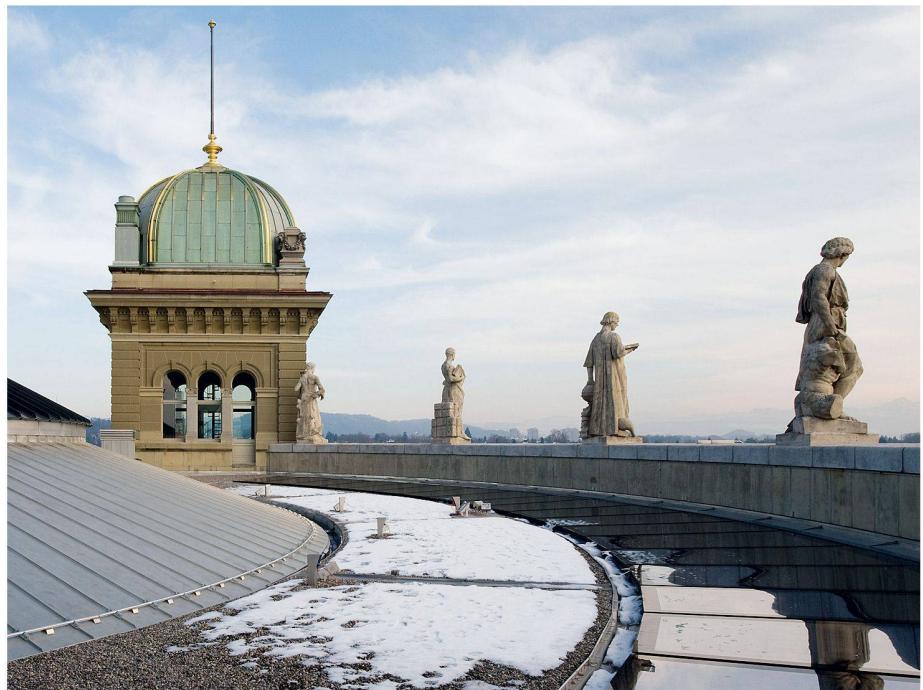
12 Dachlandschaft des renovierten Bundeshauses (Foto: Thomas Telleky)

An den Hauptfassaden waren keine wesentlichen Arbeiten nötig. Dagegen wurden die Sandsteinteile des Kuppelaufbaus renoviert. Entsprechend dem bei den Bundeshäusern üblichen Verfahren wurde dabei in der Manier längst vergangener Zeiten erneuernd renoviert, nicht konservierend restauriert. Zahlreiche Stücke wurden ersetzt, andere «auf den gesunden Grund» zurückgearbeitet und damit in Form und Substanz geschädigt.¹¹ Das Kupferblech der Kuppel selber konnte dafür entgegen den ersten Annahmen fast vollständig erhalten werden.¹² So blieben die Reste der ursprünglichen Vergoldung der Zierteile bestehen. Nach eingehender, kontroverser Diskussion wurden sie ergänzt oder neu aufgebracht.¹³

12 Erneuert wurden die Flach- und Steildächer sowie deren Spenglerarbeiten, die entsprechend der ursprünglichen Technik in verzинntem Blech mit Bleifugen ausgeführt wurden. Neue Oberlichtbänder entsprechend der Geometrie der historischen Stahlträger führen Tageslicht ein
