Artikel: Ein Ganzes aus Alt und Neu

EIN GANZES AUS ALT UND NEU

Die erste umfassende Restaurierung des Parlamentsgebäudes, des wichtigsten Baus der Eidgenossenschaft, erregt in mancherlei Hinsicht Aufsehen. Neben der komplexen organisatorischen Aufgabe ist vor allem die Sorgfalt hervorzuheben, mit der die Architekten das historische Gebäude analysiert und danach restauriert und ergänzt haben. Die in den Jahrzehnten zuvor entstandenen Zufälligkeiten haben einer neuen Ordnung Platz gemacht, die die alten Strukturen reflektiert. Alt und Neu verbinden sich zu einer neuen Ganzheit.

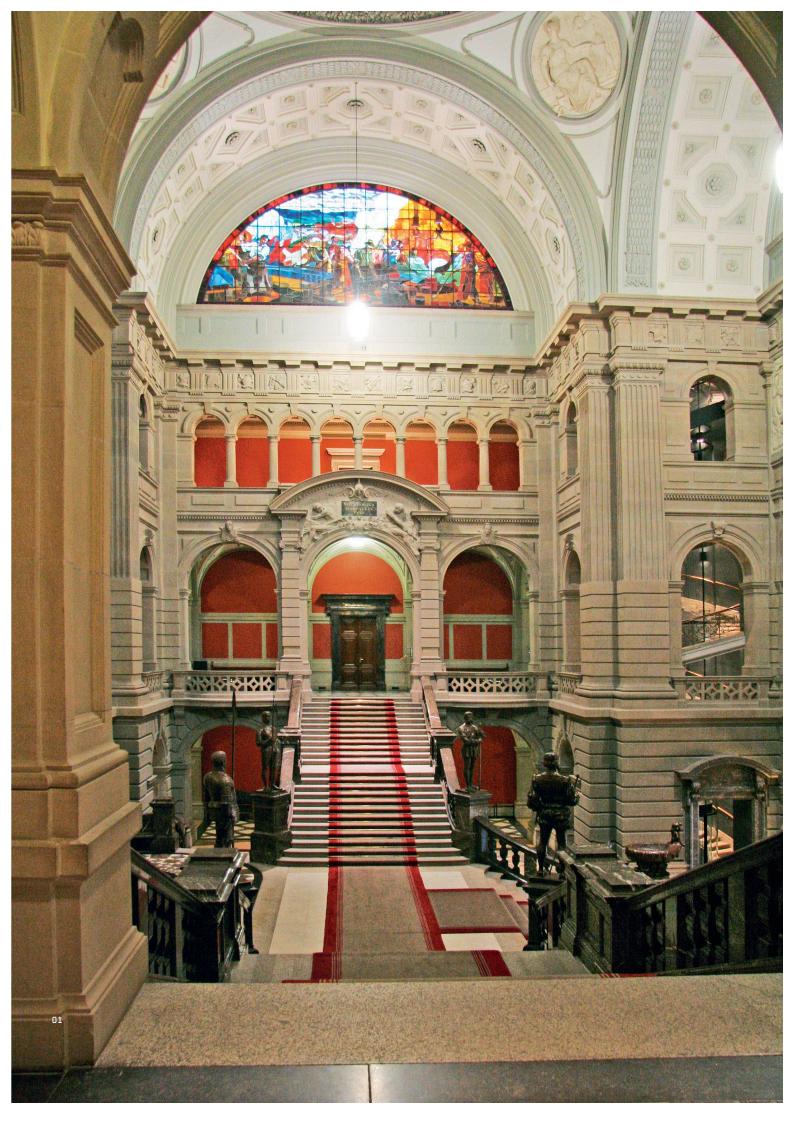
01 Die Kuppelhalle nach ihrer Reinigung. Die Lünettenfenster erhalten wieder Tageslicht, und der neue Läuferteppich integriert sich in die Treppenanlage. Rechts eine der zwei Wendeltreppen (Foto: Bernhard Furrer)

Die Eingangspartie auf Seite Bundesplatz⁷ und die Kuppelhalle erheischten bloss eine grundlegende Änderung: Die hintermauerten Lünettenfenster mit den Glasmalereien von Szenen des Arbeitslebens vor charakteristischen schweizerischen Landschaften wurden geöffnet und rückwärtig wieder durch die grossen Oblichter erhellt. Zusammen mit der Glaskuppel, die ihr Licht vom Kuppelaufbau erhält, ist damit die Halle wieder zu einem hellen Tageslichtraum geworden. Die sorgfältige Reinigung der Innenwände von Schmutz, eine neue Beleuchtung und das Entfernen von jüngeren Möblierungen tragen zum frischen Eindruck bei. Für die Orientierung im Innern erwiesen sich die Wendeltreppen beidseits der Kuppelhalle als entscheidend wichtig. Sie wurden bis in das dritte Obergeschoss verlängert und ermöglichen so einen direkten Bezug zwischen den Geschossen. Die in den 1950er-Jahren eingebauten Personenaufzüge wurden durch weitgehend verglaste Anlagen ersetzt.⁸ In den Sitzungszimmern im Hochparterre, die teilweise völlig umgestaltet, teilweise über den Wandtäfern durchgehend weiss gestrichen worden waren, wurden die vorhandenen historischen Teile, Täfer, Parkettböden und Stuckdecken sichtbar gemacht. Die Räume erhielten eine neue Farbigkeit.

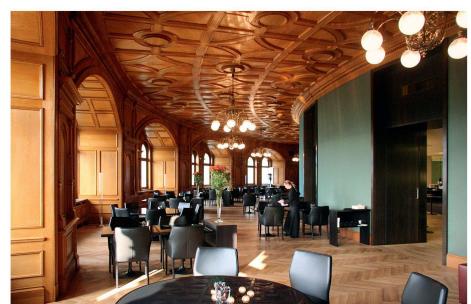
05

05+06 Die Garderobe des Ständerats vor und nach der Restaurierung. Der Parkettboden ist freigelegt, die Täfer sind ergänzt, das Gewölbe wieder sichtbar; nicht mehr vorhanden ist das Glasfenster von Augusto Giacometti (Fotos: Alexander Gempeler)

Zahlreiche Räume mit historischer Ausstattung wurden restauriert. Dabei wurde aufgrund unerwarteter Funde von Resten der ursprünglichen Ausstattung in vielen Fällen rekonstruierend der Erstzustand hergestellt. Markantes Beispiel dieses Verhaltens ist die Garderobe des Ständerats. Ihr reich bemaltes Gewölbe war in den 1960er-Jahren durch einen flachen Plafond verdeckt worden. Nach dessen Entfernung wurden die Anschlussgesimse wiederhergestellt, die Täfer restauriert und angepasst, die Holzmaserierung der Fenster rekonstruiert,

der Parkettboden freigelegt und ein Hängeleuchter aus dem Korridor installiert.9 Das Wiedereinsetzen der hübschen, aber belanglosen Glasmalereien der Jahrhundertwende führte leider dazu, dass die qualitätvollen Arbeiten von Augusto Giacometti und Burkhard Mangold von 1930 entfernt wurden; der dekorative Gesamteindruck wurde einem bedeutenden Zeitzeugnis vorgezogen.10

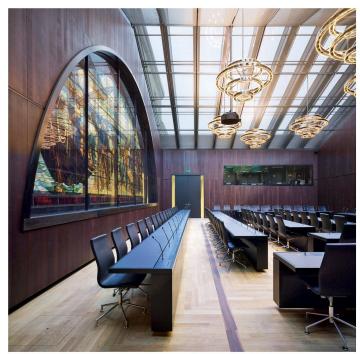
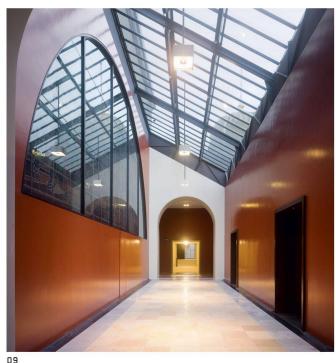
08 Der neue Konferenzraum im Dachgeschoss vor dem nördlichen Lünettenfenster (Foto: Alexander Gempeler)
09 Die Korridore im Dachgeschoss übernehmen die Struktur der unteren Geschosse.
Sie verlaufen entlang der Lünettenfenster, wodurch die Orientierung erleichtert wird (Foto: Alexander Gempeler)
10 In den ursprünglichen Wendeltreppen wurden die geschlossenen Aufzüge der 1950er-Jahre durch verglaste Anlagen ersetzt (Foto: Bernhard Furrer)

Das dritte Obergeschoss wurde auf den Rohbau zurückgeführt und vollständig neu ausgebaut. Nach dem Abbruch der Studioeinrichtungen für Radio und Fernsehen und weiterer später eingebauter, meist verwinkelter Räume entstand eine übersichtliche Raumgruppe an einem um die Bogenfenster der Kuppelhalle laufenden Korridor – strukturell übernimmt er die Organisation der unteren Geschosse. Er wird durch grosse, die Lünettenfenster der Kuppelhalle belichtende Dachoblichter erhellt, die durch die Aussicht auf die Skulpturen des Daches die Orientierung erleichtern. Die daran anschliessenden Arbeitsräume für Mitglieder des Parlaments und die Parlamentsfraktionen übernehmen in Disposition und Gestaltung grundlegende Eigenschaften des bestehenden Baus, sprechen indessen eine heutige Sprache, einfach gestaltet, funktionell hochstehend, flexibel nutzbar. Sie haben eine gute Aussicht, lange zu bestehen.
