**Zeitschrift:** Tec21  
**Herausgeber:** Schweizerischer Ingenieur- und Architektenverein  
**Band:** 135 (2009)  
**Heft:** 21: Opus caementitium

**Artikel:** Alkali-Aggregat-Reaktion  
**Autor:** Merz, Christine / Hunkeler, Fritz  
**DOI:** <https://doi.org/10.5169/seals-108274>

# ALKALI-AGGREGAT-REAKTION

Seit Jahrzehnten ist dieser weit verbreitete und doch ungewöhnliche Schadensmechanismus an unseren Betonbauwerken bekannt. Trotzdem liegen noch wenige Erfahrungen über die Entwicklung der Schäden vor. Ein aktuelles Forschungsprojekt zeigt, dass die Gefährdung in den nächsten Jahrzehnten aufgrund der Altersstruktur der Bauten grösser wird. Durch die zunehmende Verwendung von Recyclingbeton können auch neue Mechanismen auftreten.

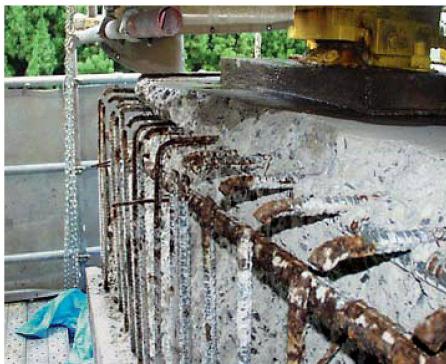
01 Gebrochene Bewehrungen am Stützenkopf eines Eisenbahnviadukts in Japan infolge der Ausdehnung des Betons durch die AAR unter ungünstigen Bedingungen (Foto aus Anm. 5)

entwicklung. Wie Schadenfälle an Stützen von Eisenbahnviadukten in Japan zeigen, ist es nicht ausgeschlossen, dass die Ausdehnungen des Betons zum Bruch der Bewehrung führen (Abb. 1). Andere spektakuläre Schadenfälle sind an Fundationen in England aufgetreten.

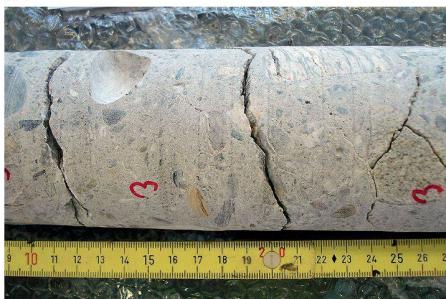
02 Bohrkern mit AAR-Rissen  
(Fotos und Grafiken: Ch. Merz/TFB)  
03 Standorte der erfassten Schweizer Bauwerke mit Anzeichen für AAR<sup>1</sup>
