**Zeitschrift:** Tec21  
**Herausgeber:** Schweizerischer Ingenieur- und Architektenverein  
**Band:** 135 (2009)  
**Heft:** 36: Hallenzauber

# IM UNTERGRUND

Das Anfang der 1960er-Jahre im Westen von Bern erbaute Tscharnergut war eine der ersten derartigen Grosssiedlungen in der Schweiz. Ergänzt wurde sie rund fünfzehn Jahre später durch eine vom Architekturbüro Rausser & Cléménçon entworfene Schulanlage. Diese erwies sich in den letzten Jahren als zunehmend sanierungsbedürftig. In einem ersten Schritt werden nun die Turnhalle und die Aussenanlagen erneuert. Ausgangspunkt waren undichte Stellen im Flachdach, zunehmende haustechnische Mängel sowie verschiedene Sicherheitsauflagen.

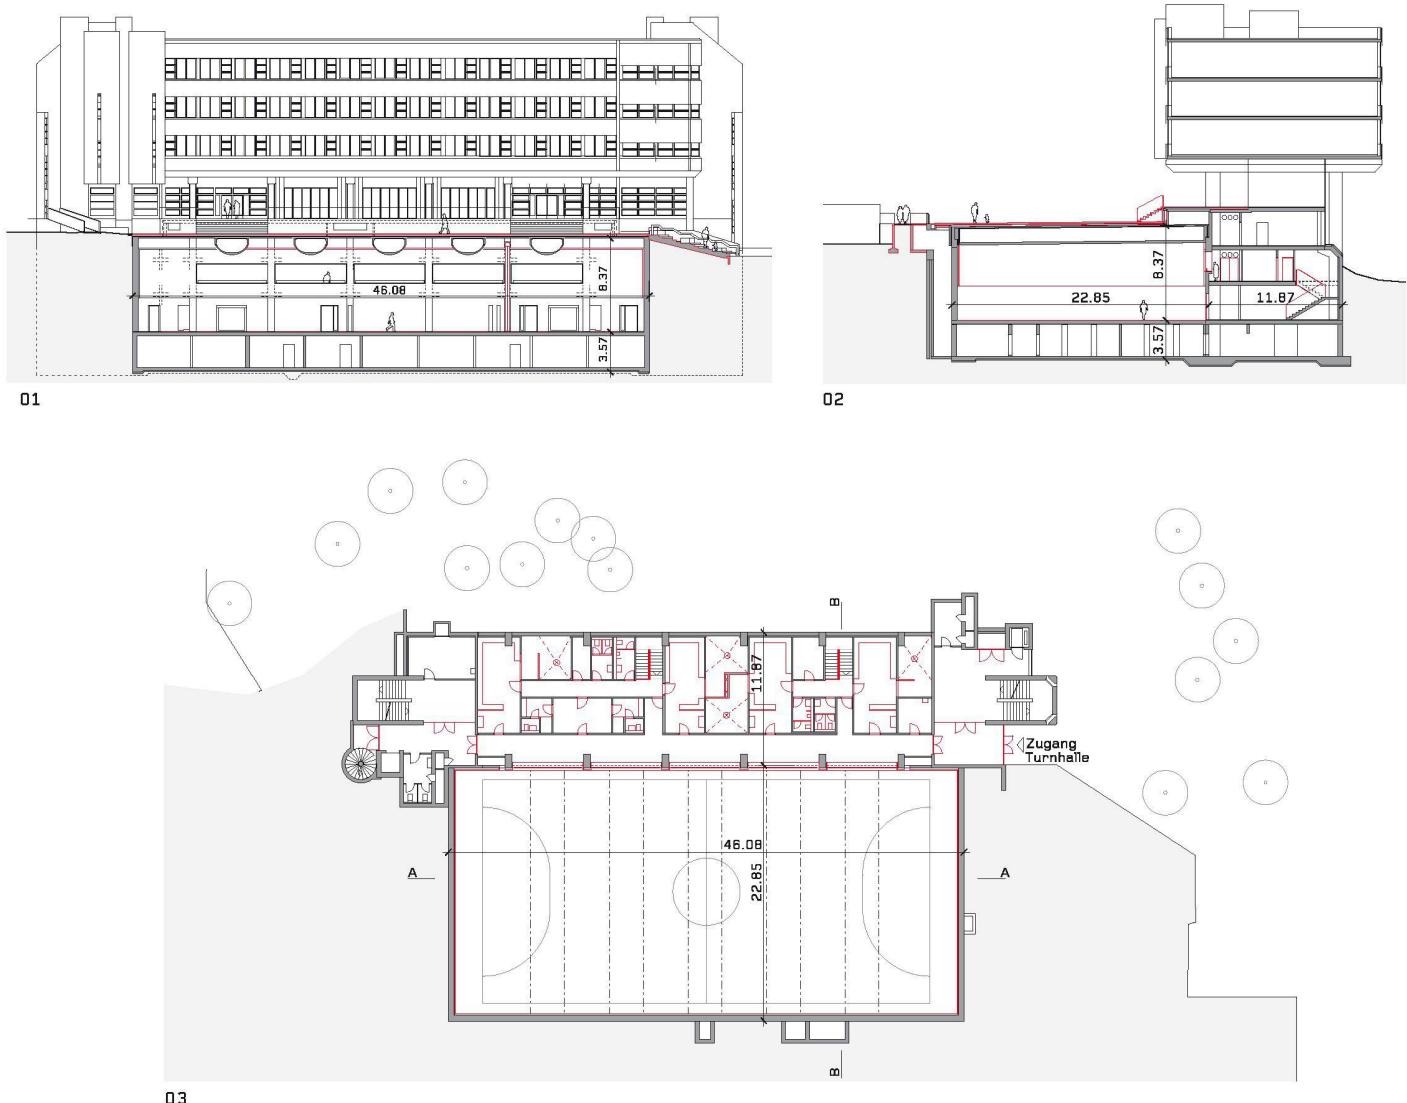
01 Längsschnitt A-A

02 Querschnitt B-B

03 Grundriss 2. Untergeschoss  
(Pläne: W2H Architekten AG, Bern)

Vorfabrizierte, im Querschnitt annähernd ellipsenförmige Betonträger überspannen die gut 22m Hallenbreite. Ihre statische Höhe beträgt 1.5m, die Wanddicken bewegen sich zwischen lediglich 8 und 12cm. In Querrichtung trägt eine dünne, ebenfalls 12cm starke Betondecke aus vorfabrizierten Elementen. Über den Zwischenfeldern beträgt deren Spannweite rund 4m, bei den Endfeldern hingegen (gestalterisch nicht ganz nachvollziehbar) knapp 7m, weshalb die Decken hier zusätzlich mit Rippen verstärkt sind. Der Hohlraum innerhalb der Hauptträger diente bislang als Kanal für die Zuluft in die Halle. Der sehr grosse Querschnitt hatte allerdings auch immer hohe Druckverluste zur Folge, und es gelang überdies schlecht, den Luftaustritt in die Halle zu kontrollieren. Die neuen Lüftungskanäle sind nun in den nach unten versetzten Decken zwischen den Hauptträgern platziert. Hier wird die Luft – mit der auch geheizt wird – eingeblasen, die Absaugung erfolgt wie bisher über Wandkanäle in der Nähe der Hallenstirnseiten.

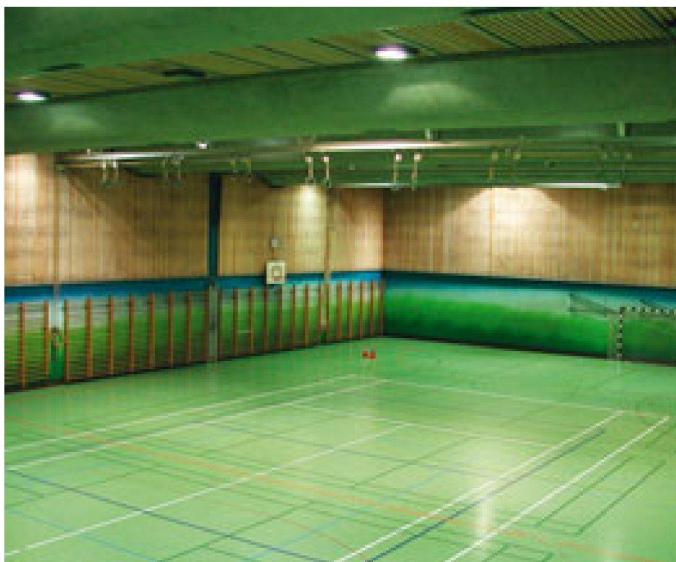
04

**04 Turnhalle «Aquarium» vor der Sanierung.** Neben den bautechnischen Sanierungen ist auch Sicherheitsaspekte wie dem Prinzip der «glatten Wand» Rechnung zu tragen  
(Foto: W2H Architekten AG, Bern)

In der Sporthalle werden alle Oberflächen komplett erneuert. Die Latten der Holzverkleidung im oberen Wandbereich sind nun dicker ausgeführt, weil die bisherige Lattung unter harten

Ballwürfen offensichtlich gelitten hatte. Die dahinterliegenden Schalldämmmatte werden ersetzt. Im unteren Teil der Hallenwände gilt es neben der optischen Aufwertung den Harzablagerungen beizukommen, die sich im Laufe von mehr als drei Jahrzehnten angehäuft haben. Im Tscharnergut wird nämlich außerhalb der Schulzeiten vor allem Hallenhandball gespielt, und das von den Spielern und Spielerinnen zur besseren Ballkontrolle verwendete Harz ist der Schrecken jedes Hauswärts. Erschwerend kommt dazu, dass die Außenwände aus Leca-Beton bestehen und darum eine vergleichsweise poröse Oberfläche aufweisen. Sie müssen mit Wasser unter Hochdruck gereinigt werden, was mit einer starken Staubentwicklung einhergeht. Um das Problem in Zukunft zu entschärfen, werden die Wände – wie auch die übrigen Sichtbetonoberflächen – neu mit einem Graffitischutz versehen. Der Hallenboden schliesslich entsprach bezüglich seiner Dämpfung nicht mehr den aktuellen Normen und wies überdies wie viele ältere Sporthallenböden einen zu hohen Quecksilbergehalt auf, sodass er ausgewechselt wird. Mit einem Gehalt von 19.3mg/kg überstieg auch der bestehende Belag im Tscharnergut den geltenden Grenzwert von 2mg/kg um ein Mehrfaches. Moderne Hallenböden entsprechen der Normenreihe DIN 18032 und sind frei von Cadmium, Formaldehyd, Quecksilber und anderen Schadstoffen.

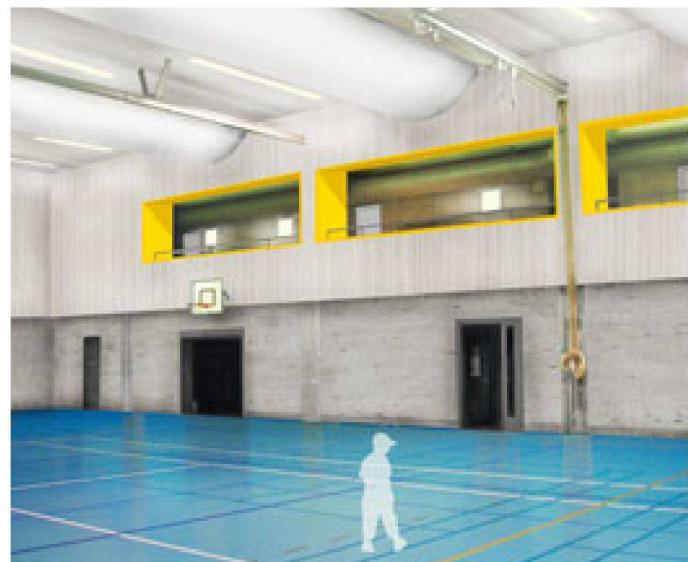
05

**05 Turnhalle nach der Sanierung**  
(Fotomontage: W2H Architekten AG, Bern)
