Zeitschrift: Tec21

Artikel: Im Untergrund

# IM UNTERGRUND

Das Anfang der 1960er-Jahre im Westen von Bern erbaute Tscharnergut war eine der ersten derartigen Grosssiedlungen in der Schweiz. Ergänzt wurde sie rund fünfzehn Jahre später durch eine vom Architekturbüro Rausser & Clémençon entworfene Schulanlage. Diese erwies sich in den letzten Jahren als zunehmend sanierungsbedürftig. In einem ersten Schritt werden nun die Turnhalle und die Aussenanlagen erneuert. Ausgangspunkt waren undichte Stellen im Flachdach, zunehmende haustechnische Mängel sowie verschiedene Sicherheitsauflagen.

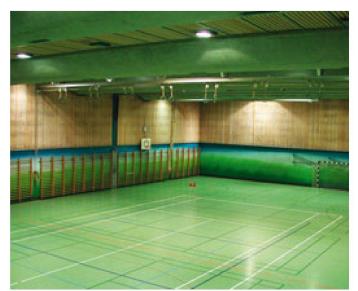
04 Turnhalle «Aquarium» vor der Sanierung. Neben den bautechnischen Sanierungen ist auch Sicherheitsaspekten wie dem Prinzip der «glatten Wand» Rechnung zu tragen (Foto: W2H Architekten AG, Bern) 05 Turnhalle nach der Sanierung (Fotomontage: W2H Architekten AG, Bern)

Düster war sie, die alte Turnanlage, und ohne jedes Tageslicht, da sie vollständig unter dem Schulplatz liegt. Und auch die Materialisierung trug wenig dazu bei, diesen Eindruck zu kompensieren. Grau herrschte vor in Form von Sichtbeton oder Betonsteinen. Etwas Farbe war einzig in der Sporthalle zu finden. Deren Wände waren zum Teil in einem grün-blauen Farbverlauf gestrichen, was dem Raum den Übernamen «Aquarium» einbrachte. Im Zusammenhang mit einer von Stadtbauten Bern veranstalteten Ausschreibung für den Unterhalt ihrer Liegenschaften erhielten die Berner W2H Architekten das Mandat für die Sanierung des Gebäudes. Mit der technischen Sanierung auch die Aufenthaltsqualität spürbar zu verbessern war das erklärte Ziel der Architekten. Ihr Konzept: Farbakzente und mehr Licht. Erstere wurden zum Beispiel bei den Nischen zu den Treppenhäusern gesetzt oder in Form neuer, farbiger Holzzargen bei den Galerieöffnungen zur Turnhalle. Für mehr Licht sorgen neue Beleuchtungsanlagen und helle Oberflächen. Im Mai dieses Jahres wurde mit den Arbeiten begonnen, sie werden im November abgeschlossen sein.
