Zeitschrift: Tec21
Herausgeber: Schweizerischer Ingenieur- und Architektenverein
Band: 135 (2009)
Heft: 51-52: Kirchenpflege

HEIZSCHÄDEN IN KIRCHEN

Viele Kirchen werden durchgängig geheizt, obwohl sie nur einige Stunden in der Woche gebraucht werden. Dadurch geht viel Energie verloren. Viel stärker ins Gewicht fällt jedoch – finanziell wie kulturell – der Schaden, den unsachgemässes Heizen in Kirchen an Bausubstanz und Einrichtung verursacht. Erstmals liegen dazu Schätzungen und Erfahrungsberichte vor.

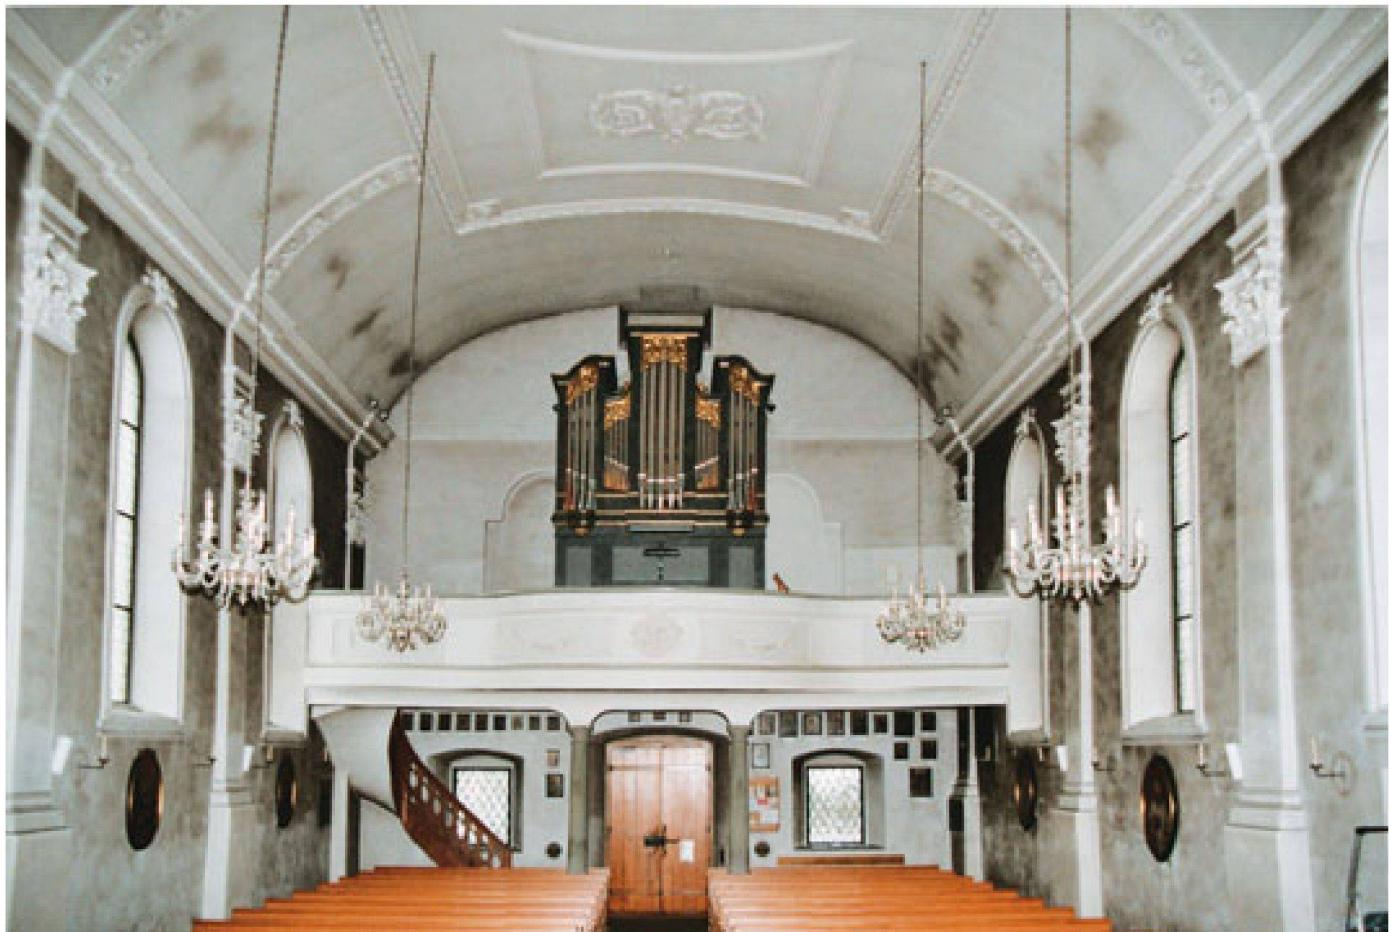
01 Kapelle Ried in Lachen SZ: Nur fünf Jahre nach der Renovation weisen Wände und Decke aussergewöhnlich starke Verschwärzungen auf. Die ungleichmässig im Raum verteilte Heizleitung verursacht Zugluft, dadurch flackern und russen die Kerzen (Foto: E. Giezendanner)

Bereits fünf Jahre nach der letzten Innenreinigung weist die Kapelle Ried in Lachen SZ aussergewöhnlich starke Verschmutzungen auf (Abb. 1). Die Untersuchungen und Messungen zeigen konstant ungünstige Luftumwälzungen wegen der ungleichen Verteilung der Heizleistung in Chor und Schiff. Das führt zu unangenehmer Zugluft für die Kirchgängerinnen und Kirchgänger und zu ungünstigen Abbrandverhältnissen für die Votivkerzen im Opferstand mit entsprechend starker Bildung von Russ, der sich an der Decke absetzt.

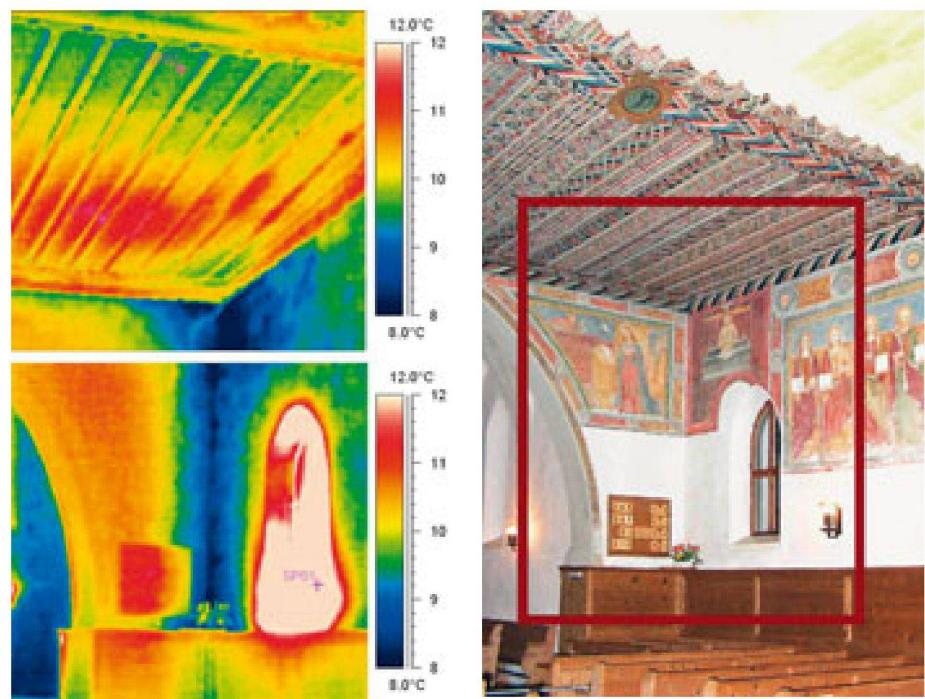
02 Infrarotaufnahme der Fensterbankheizung (>75 °C) in der evangelischen Kirche Bergün. Der Wärmluftauftrieb trocknet die Holzdecke aus, darunter leidet deren Bemalung
03 Evangelische Kirche Bergün: Das Fenster mit der Fensterbankheizung und die bemalte Holzdecke darüber (vgl. auch S. 28–29)
(Bilder: E. Giezendanner)

In der evangelischen Kirche Bergün GR stellte der Restaurator eine Zunahme der Schadstellen an der gefassten, historisch wertvollen Holzdecke aus dem 16. Jahrhundert fest (vgl. Seite 29 und Abb. 2-3). Die Ursache war der unbeabsichtigt falsche Betrieb der Fensterbankheizung. Die zu warme trockene Luft trocknete die Bretter der Holzdecke aus, was zu Schwinden des Holzes und Abplatzungen der Farbe führte.

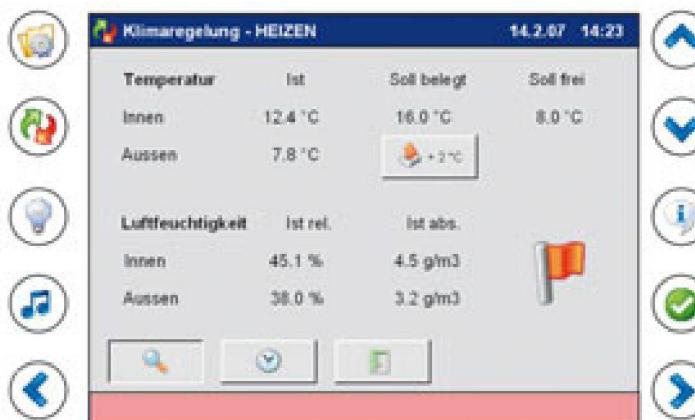
04 Display einer modernen SPS-Steuerung mit Touchpanel und Option Klimakontrolle. Die rote Fahne bedeutet, dass jetzt aus der Sicht des Restaurators kein idealer Zeitpunkt zum Lüften ist

Oft können die installierten Heizsysteme beibehalten werden, ihre Leistung ist meist überdimensioniert. Hingegen lassen veraltete oder defekte Regelmöglichkeiten einen optimieren Heizbetrieb oft nicht oder nur mit grossem zeitlichem Aufwand zu. Nicht selten kann aufgrund der Messergebnisse die vorhandene Steuerung reaktiviert, ergänzt oder einfach repariert werden. In anderen Fällen ist sie zu erneuern. Heutiger Stand der Technik sind automatische, speicherprogrammierbare Steuerungen (SPS-Steuerungen). Sie haben ein einfach zu bedienendes Touchpanel (Abb. 4) und bieten die Möglichkeit, die Raumluftfeuchtigkeit zu überwachen und bei Bedarf automatisch zu beeinflussen.

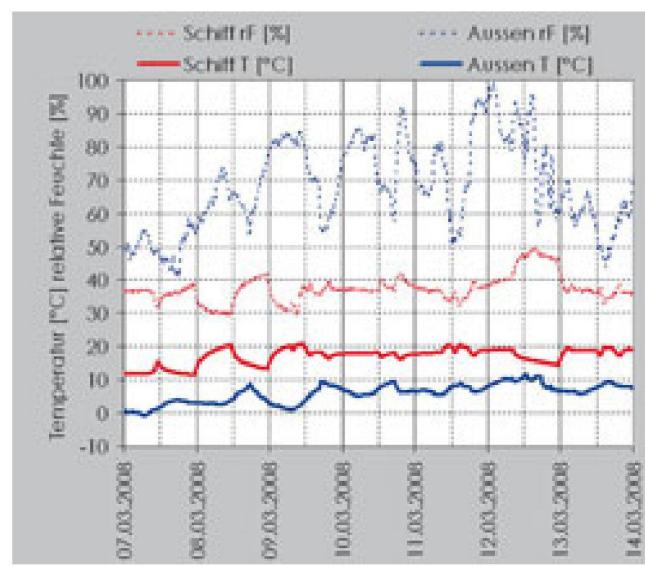
06 Deutsche Kirche Murten, Diagramm des ungünstigen Heizbetriebs: Der Handbetrieb mit unkontrollierten und zu hohen Temperaturen führt zu tiefen Raumluftfeuchtigkeiten von bis zu 30 % und zu häufigen und starken Schwankungen

Messungen in der Deutschen Kirche Murten zeigten, dass allein mit einer Optimierung des Heiz- und Lüftungsbetriebs das Innenklima derart positiv beeinflusst werden konnte, dass auf den Befeuchter in der Orgel, der das Orgelholz vor dem Austrocknen schützt, verzichtet oder dessen risikovoller Betrieb zumindest stark reduziert werden kann (Abb. 6-7).

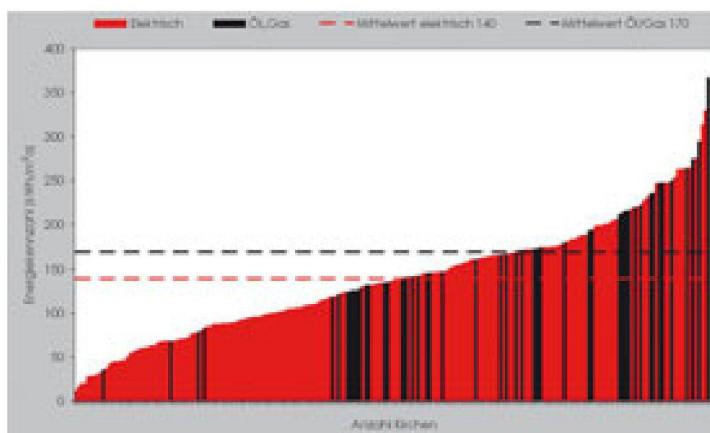
05 Energiekennzahlen der 250 in der Schweiz untersuchten Kirchen. Die Bandbreite ist gross und reicht von unter 30 bis deutlich über 300 kWh/m²a

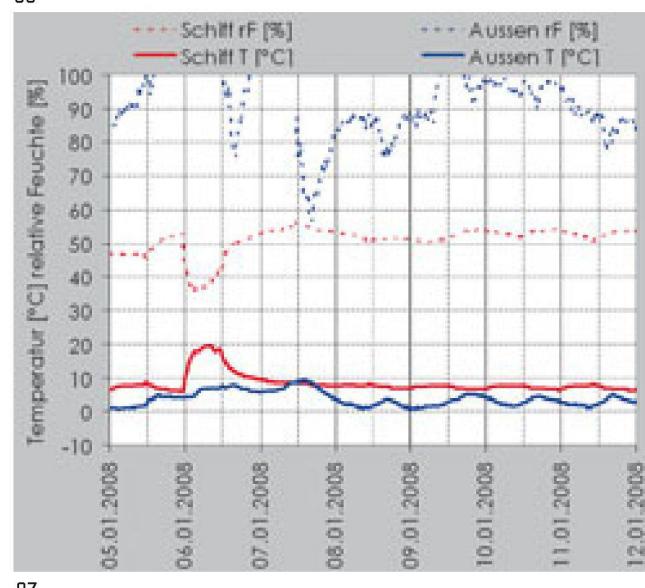
07 Deutsche Kirche Murten, Diagramm des optimierten Heizbetriebs: ideale Innenklimabedingungen (im Mittel 9 °C bei 52 % rF) und nur kurzzeitigen, kontrollierten Veränderungen
