**Zeitschrift:** Tec21  
**Herausgeber:** Schweizerischer Ingenieur- und Architektenverein  
**Band:** 136 (2010)  
**Heft:** 19: Alles im Beton

**Artikel:** Nichtrostende Bewehrung  
**Autor:** Hunkeler, Fritz / Bäumle, Lukas  
**DOI:** <https://doi.org/10.5169/seals-109606>

# NICHTROSTENDE BEWEHRUNG

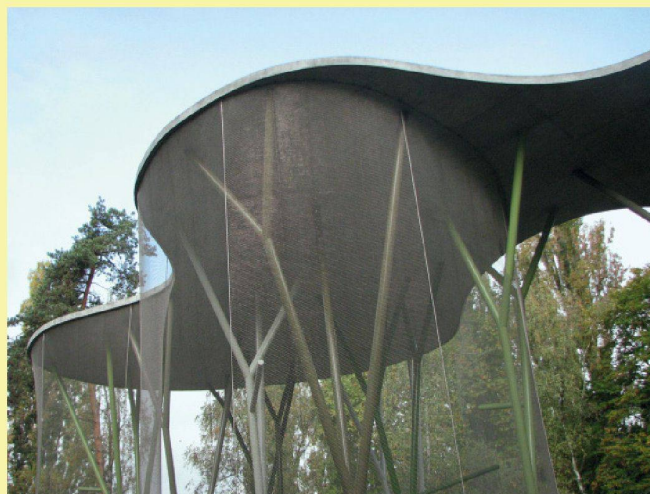
**Voliere im Bois-de-la-Bâtie, Genf:****Reduktion der Bewehrungsüberdeckung**

Das Dach der Voliere besteht aus einer schlanken Betonplatte, die auf der oberen, bewitterten Seite mit nichtrostendem Stahl bewehrt wurde. Die Bewehrungsüberdeckung konnte dadurch auf 20 mm reduziert werden (vgl. TEC21, 33-34/2009).

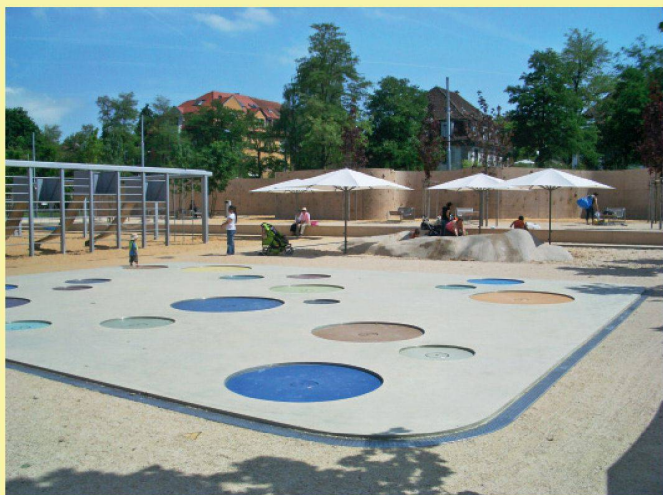
**Kinderspielplatz Zürichhorn, Stadt Zürich: fugenlose Betonplatte**

Die alte Anlage aus dem Jahr 1959 mit Planschbecken wich einem modernen und ästhetisch ansprechenden Spielplatz mit farbigem Wasserspiel. Speziell im Bereich der Aussparungen für die Wasserdüsen konnte eine minimale Rissbildung nicht verhindert werden. Um die gewünschte Dauerhaftigkeit der Betonplatte trotzdem sicherzustellen, wurde deshalb für die obere Bewehrungslage nichtrostender Stahl verwendet.

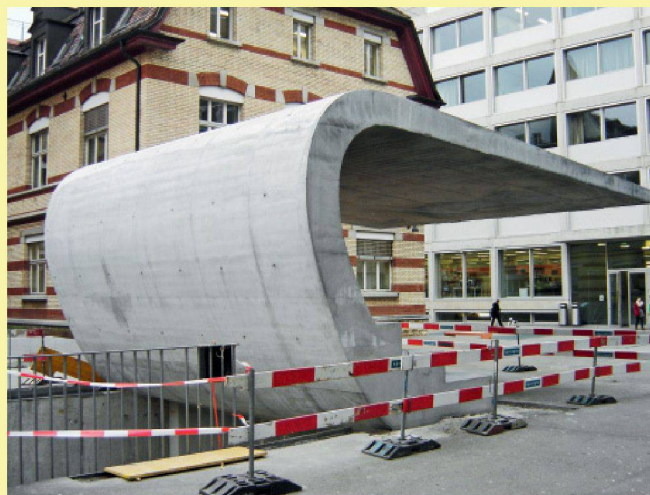
**Witterungsschutz neben der technischen Berufsschule****Zürich: komplizierte Bewehrungsführung**

Die weite Auskragung sowie die geschwungene Form gestalteten die Bewehrungsführung anspruchsvoll. Um die Dauerhaftigkeit des Sichtbetonkörpers trotz unvermeidlicher Toleranzen in der Lage der Bewehrung gewährleisten zu können, wurden die äusseren Bewehrungslagen in nichtrostendem Stahl ausgeführt.

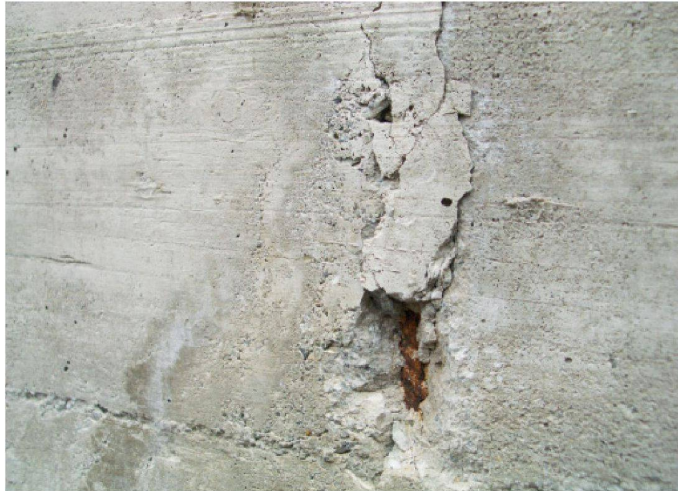
03 Korrosionsschaden (Fotos/Tabelle: TFB AG)

Korrosionsschäden an Hochbauten aus Stahlbeton (Abb. 3) sind relativ häufig und ihre Sanierung kostspielig. Ursache ist praktisch ausnahmslos die Korrosion der Bewehrung infolge Karbonatisierung des Betons. Durch die Reaktion des Zementsteins mit dem  $\text{CO}_2$  der Luft sinkt der pH-Wert des Betonporenwassers. Dadurch geht der Korrosionsschutz der normalen, unlegierten Bewehrung mit der Zeit verloren, und der Stahl beginnt zu korrodieren. Wegen der entstehenden Korrosionsprodukte entstehen zunächst Risse und später sogar Betonabplatzungen. Der für Abplatzungen nötige Korrosionsabtrag liegt üblicherweise bei einigen Zehntelmillimeter – Risse können aber schon bei einem geringeren Abtrag entstehen. Insbesondere bei mittlerer oder schwankender Betonfeuchtigkeit ist die Karbonatisierungsgeschwindigkeit mittel bis hoch, und die Korrosionsgeschwindigkeit erreicht maximale Werte.
