**Zeitschrift:** Tec21  
**Herausgeber:** Schweizerischer Ingenieur- und Architektenverein  
**Band:** 136 (2010)  
**Heft:** 19: Alles im Beton

**Artikel:** Nichtrostende Bewehrung  
**Autor:** Hunkeler, Fritz / Bäurle, Lukas  
**DOI:** <https://doi.org/10.5169/seals-109606>

# NICHTROSTENDE BEWEHRUNG

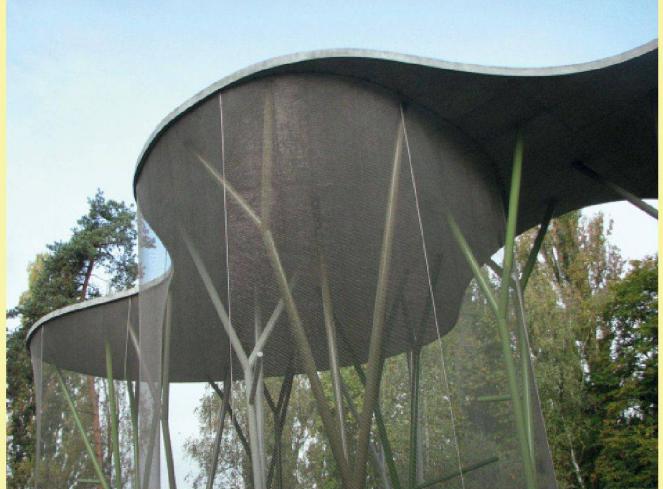
### Voliere im Bois-de-la-Bâtie, Genf:

#### Reduktion der Bewehrungsüberdeckung

Das Dach der Voliere besteht aus einer schlanken Betonplatte, die auf der oberen, bewitterten Seite mit nichtrostendem Stahl bewehrt wurde. Die Bewehrungsüberdeckung konnte dadurch auf 20mm reduziert werden (vgl. TEC21, 33-34/2009).

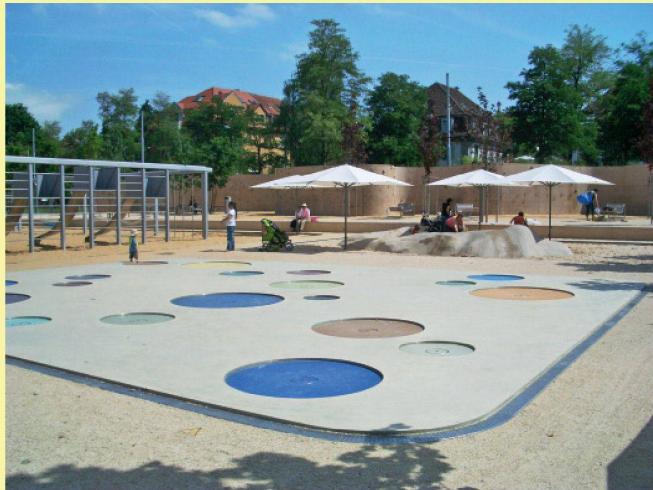
### Kinderspielplatz Zürichhorn, Stadt Zürich: fugenlose Betonplatte

Die alte Anlage aus dem Jahr 1959 mit Planschbecken wichen einem modernen und ästhetisch ansprechenden Spielplatz mit farbigem Wasserspiel. Speziell im Bereich der Aussparungen für die Wasserdüsen konnte eine minimale Rissbildung nicht verhindert werden. Um die gewünschte Dauerhaftigkeit der Betonplatte trotzdem sicherzustellen, wurde deshalb für die obere Bewehrungslage nichtrostender Stahl verwendet.

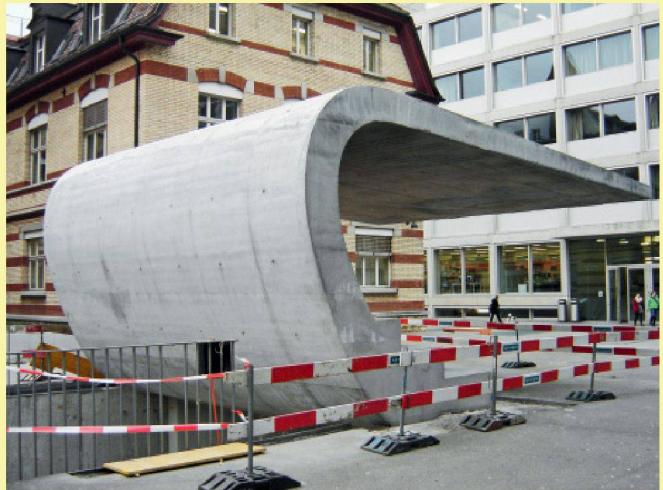
### Witterungsschutz neben der technischen Berufsschule

#### Zürich: komplizierte Bewehrungsführung

Die weite Auskragung sowie die geschwungene Form gestalteten die Bewehrungsführung anspruchsvoll. Um die Dauerhaftigkeit des Sichtbetonkörpers trotz unvermeidlicher Toleranzen in der Lage der Bewehrung gewährleisten zu können, wurden die äusseren Bewehrungslagen in nichtrostendem Stahl ausgeführt.

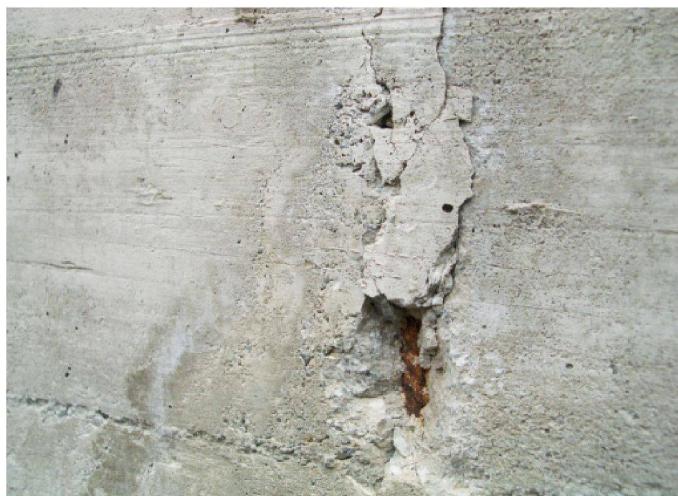
03 Korrosionsschaden (Fotos/Tabelle: TFB AG)

Korrosionsschäden an Hochbauten aus Stahlbeton (Abb. 3) sind relativ häufig und ihre Sanierung kostspielig. Ursache ist praktisch ausnahmslos die Korrosion der Bewehrung infolge Karbonatisierung des Betons. Durch die Reaktion des Zementsteins mit dem CO<sub>2</sub> der Luft sinkt der pH-Wert des Betonporenwassers. Dadurch geht der Korrosionsschutz der normalen, unlegierten Bewehrung mit der Zeit verloren, und der Stahl beginnt zu korrodieren. Wegen der entstehenden Korrosionsprodukte entstehen zunächst Risse und später sogar Betonabplatzungen. Der für Abplatzungen nötige Korrosionsabtrag liegt üblicherweise bei einigen Zehntelmillimeter – Risse können aber schon bei einem geringeren Abtrag entstehen. Insbesondere bei mittlerer oder schwankender Betonfeuchtigkeit ist die Karbonatisierungsgeschwindigkeit mittel bis hoch, und die Korrosionsgeschwindigkeit erreicht maximale Werte.

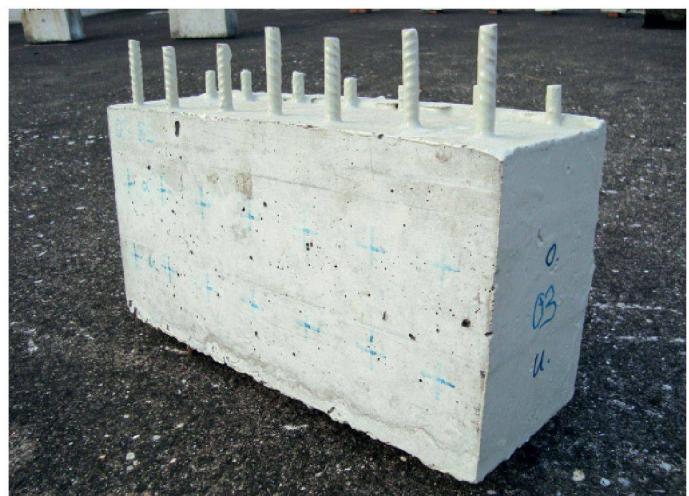
04 Probekörper 35 x 18 x 12 cm

Der Korrosionswiderstand des nichtrostenden Betonstahls wurde im Vergleich zu einem normalen Betonstahl in karbonatisiertem Beton untersucht. Dazu wurden Probekörper mit verschiedenen Betonrezepturen hergestellt – Zementart, Flugasche, Gesteinskörnungen und w/z-Wert wurden variiert. Darin waren auf der einen Seite Stäbe aus normalem Betonstahl und auf der gegenüberliegenden Seite die nichtrostende Variante eingebettet (Abb. 4). Die Überdeckung der Stahlstäbe wurde variabel mit exakt 10, 20 und 30mm realisiert. In einer ersten Phase wurden die Probekörper einer Schnellkarbonatisierung bei 100 % CO<sub>2</sub> unterworfen, um die Voraussetzungen für Korrosion zu schaffen. Danach wurden die Probekörper periodischen Trocken-Nass-Zyklen ausgesetzt. In bestimmten Abständen wurden dann die korrosionstechnisch relevanten Größen wie Potenzial, Stromfluss, elektrischer Betonwiderstand und Betonfeuchtigkeit gemessen. Nach Abschluss dieser Messungen wurden die Probekörper zerschnitten, die Stahlstäbe ausgebaut und der Korrosionsangriff visuell sowie unter dem Mikroskop beurteilt. Die mit der Schnellkarbonatisierung erzeugten Korrosionsbedingungen sind als aggressiv zu beurteilen, da dadurch der pH-Wert des Porenwassers deutlich schneller absinkt, als dies unter normalen CO<sub>2</sub>-Gehalten der Fall wäre. Erwartungsgemäß zeigten die verschiedenen Betonmischungen ein unterschiedliches Karbonatisierungsverhalten (Abb. 5 und 6). Betone mit porösen Gesteinskörnungen wie Mischabbruch- bzw. Mischgranulat oder Blähglas karbonatisieren sehr rasch, wenn sie zeitweise austrocknen können. Unter der harten Korrosionsbelastung (stark karbonatisierter Beton mit niedrigem pH-Wert, hohe Betonfeuchtigkeit) zeigte die nichtrostende Bewehrung wohl teilweise eine leichte oberflächliche Korrosion (Abb. 2), in keinem Fall aber eigentliche Korrosionsangriffe. Im Gegensatz dazu korrodierte der Betonstahl ganz erheblich (Abb. 1).

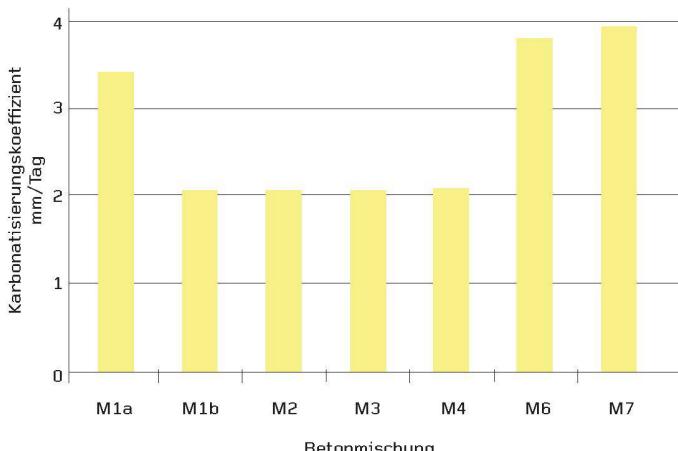
05 Karbonatisierungskoeffizient der verschiedenen Betonsorten: Mischungen M1b bis M4 sind Betone mit CEM I, CEM II/A-LL und unterschiedlichem Flugaschegehalt. M1a weist einen höheren w/z-Wert auf. M6 ist ein Beton mit Blähglas. M7 ist ein Beton mit CEM-II/B-LL-Zement.

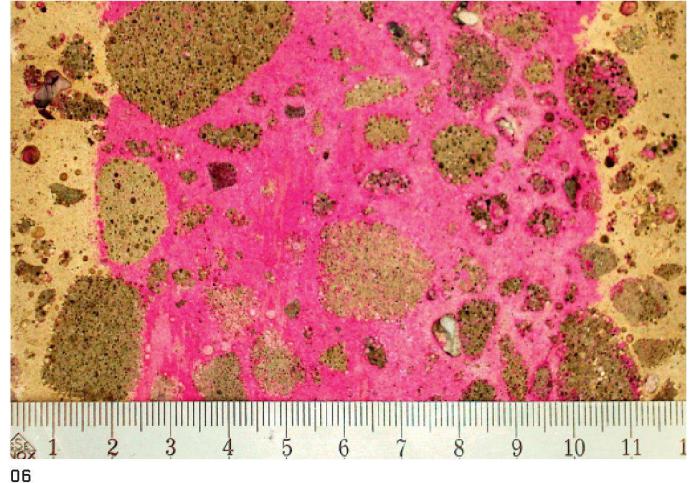
06 Nachweis der Eindringtiefe (unverfärbter Bereich) der Karbonatisierung mit Phenolphthalein-Lösung.
