Zeitschrift: Tec21
Herausgeber: Schweizerischer Ingenieur- und Architektenverein
Band: 136 (2010)
Heft: 20: Naturtheater

Artikel: Felsenfest verankert
Autor: Eisenlohr, Thomas / Wittel, Andrea / Fischli-Boson, Patric
DOI: <https://doi.org/10.5169/seals-109609>

FELSENFEST VERANKERT

Dank einem Lift und einem neuen Steg ist das Naturschauspiel des Rheinfalls einfacher zu erreichen. Die Bauingenieure von Ernst Basler + Partner fügten die Tragkonstruktionen geschickt in die anspruchsvolle Kulisse ein. Doch weil diese bröckelt, mussten sie in Zusammenarbeit mit dem Geologen der Dr. Heinrich Jäckli AG zuerst den Fels stabilisieren.

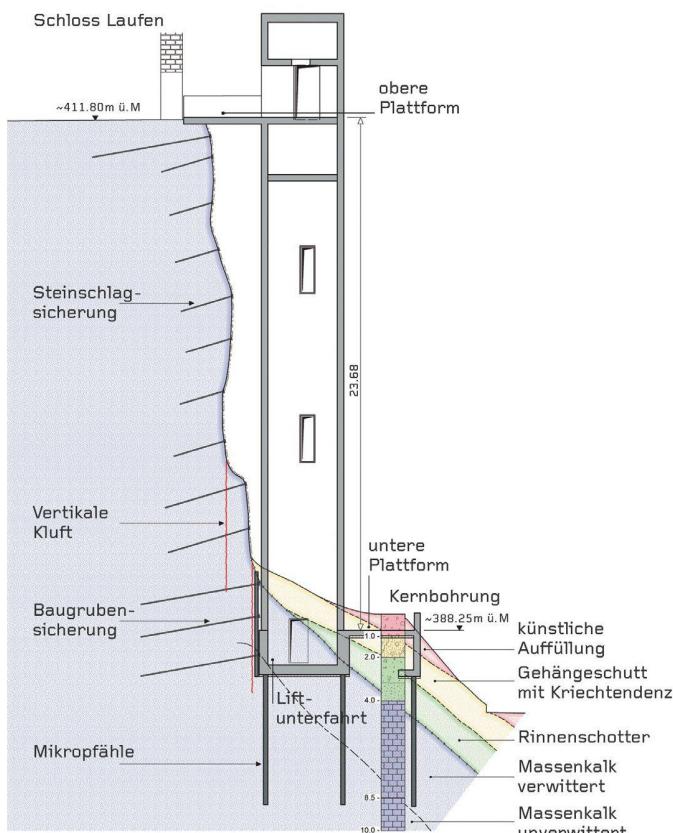
01 Schnitt durch den Lifturm mit anstehendem Gelände. Das Einspannmoment wird in ein Kräftepaar aufgeteilt und dieses über Mikropfähle in den unverwitterten Fels eingeleitet (Fotos und Pläne: Autoren)

Als Standort für den Turm wurde eine Stelle direkt unterhalb eines Durchlasses in der denkmalgeschützten Schlossmauer gewählt, der bislang zu einem kleinen Aussichtsbalkon führte. Hier fällt der Fels am steilsten ab, sodass der Turm nahe an die natürliche Felswand gebaut werden konnte, sich so besser in die Gesamterscheinung des Berges einfügt und die Verbindungsplattform zwischen Schlosshof und Turm relativ kurz werden konnte. Ein weiterer Vorteil war, dass am Fuss dieser steilen Felswand die Felsobergrenze deutlich flacher wird und nur wenige Meter unter der Terrainoberfläche verläuft. So reduzieren sich die Probleme, die der hier vorhandene Rutschhang verursacht, auf die untere Plattform. Der Turm ist als eingespannter Kragarm konzipiert. Der Schaft, der die beiden Liftkabinen trägt, ist als schiefwinkliges Trapez ausgebildet, was die vorteilhafte Ausrichtung der Kabinen ermöglicht und statisch einen idealen Querschnitt für den Abtrag der horizontalen Lasten (Wind, Erdbeben) und der asymmetrischen Belastungen aus den beiden Kabinen darstellt. Die Einspannung des Turmes wird über die parallel zum Hang angeordneten Wände der Liftunterfahrten erreicht. Über diese trägerartigen Wandscheiben wird das Einspannmoment in ein Kräftepaar aufgeteilt, das über Mikropfähle in den unverwitterten Fels eingeleitet wird. Die untere Plattform schliesst an der Liftunterfahrt an. Deren talseitig abschliessende Wand wird ebenfalls auf Mikropfählen im Fels gelagert, damit die im Rutschhang entstehenden Bewegungen nicht zu Schäden führen können (Abb. 1). Die obere Plattform, die die Verbindung zum Schlosshof bildet, ist als tragender U-Querschnitt ausgebildet und am Turm eingespannt. An der Schlossmauer ist sie auf einem natürlichen Felsvorsprung horizontal verschieblich aufgelagert, der mit ungespannten Ankern gesichert wurde.

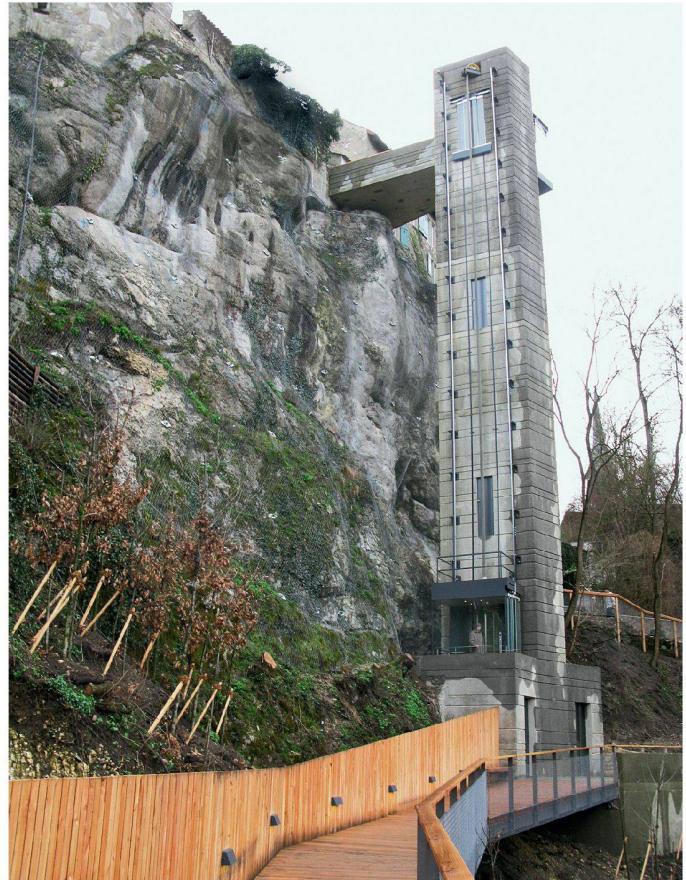
02 An den Lifturm schliesst schwimmend gelagert der Steg an, eine mit Holz beplankte Stahlkonstruktion

Der sensiblen Umgebung und nicht zuletzt der schwierigen Randbedingungen für die Montage des Steges wegen wurde hier eine Stahlkonstruktion gewählt. Das Tragwerk ist grundsätzlich als sechsfeldriger Durchlaufträger konzipiert, der an beiden Enden schwimmend gelagert ist. Stabilisiert wird der Steg durch die Einspannungen an den Stützenköpfen und die geometrische Steifigkeit, die aus dem geknickten Grundriss resultiert. Der Stegquerschnitt besteht in der Regel aus zwei an den Rändern angeordneten Hohlkastenträgern, die durch «radial» angeordnete Träger in den Knicken miteinander verbunden werden. Zum Turm hin ergeben sich zwei relativ grosse Spannweiten, die in der Schwingungsanalyse Frequenzen zeigten, die durch Fußgänger angeregt werden könnten. Hier ist jeweils ein zusätzlicher Träger in der Mitte des Steges angeordnet, der die Steifigkeit der Brücke so beeinflusst, dass nun die Frequenzen ausserhalb des kritischen Bereiches liegen.

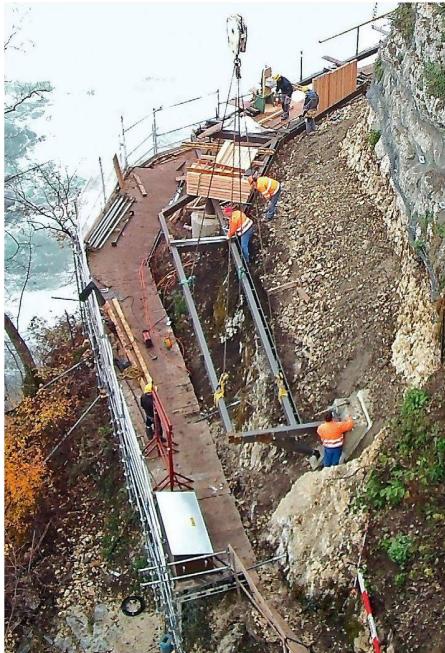
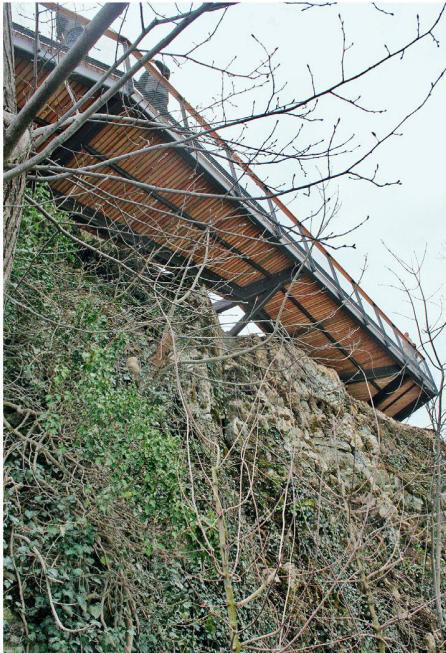
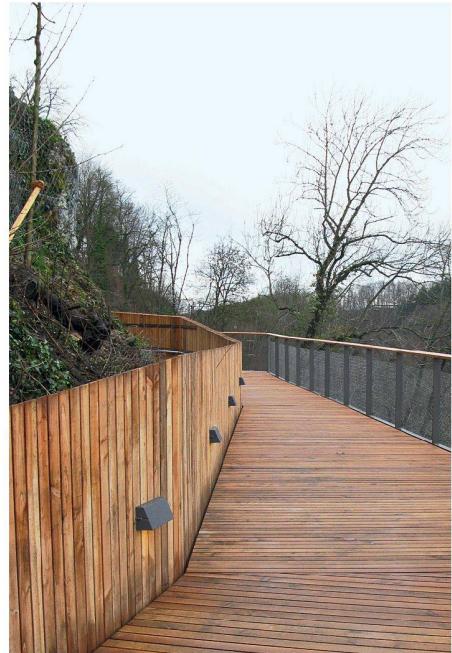
08 – 10 Für die Montage des Steges wurde eine zusätzliche rund 2 m breite Plattform unterhalb des Stegs aufgebaut. Der Holzbelag aus Schweizer Douglasie wurde von unten an die Stahlkonstruktion verschraubt (vgl. S. 28 ff.)
(Fotos: F. Strässle; dd/Red.; F. Barras)
