Zeitschrift: Tec21
Herausgeber: Schweizerischer Ingenieur- und Architektenverein
Band: 136 (2010)
Heft: 5-6: Bauen im Permafrost

KRIECHBEWEGUNGEN UNTERSCHÄTZT

In der Lawinenanrisszone am «Wisse Schijen» in Randa (VS) wurden 1990 Schneenetze als Lawinenverbauung gebaut – ohne permafrostspezifische Vorstudien, da diese nicht üblich waren. Da die Geländeverschiebungen überdurchschnittlich gross sind, wird die Verbauung seit 2001 systematisch beobachtet. Nach nur 17 Jahren Betriebszeit mussten 2008 die Fundamente saniert werden. Heute würde man hier auf eine Verbauung verzichten und temporäre Massnahmen wie Lawinensprengungen einsetzen.

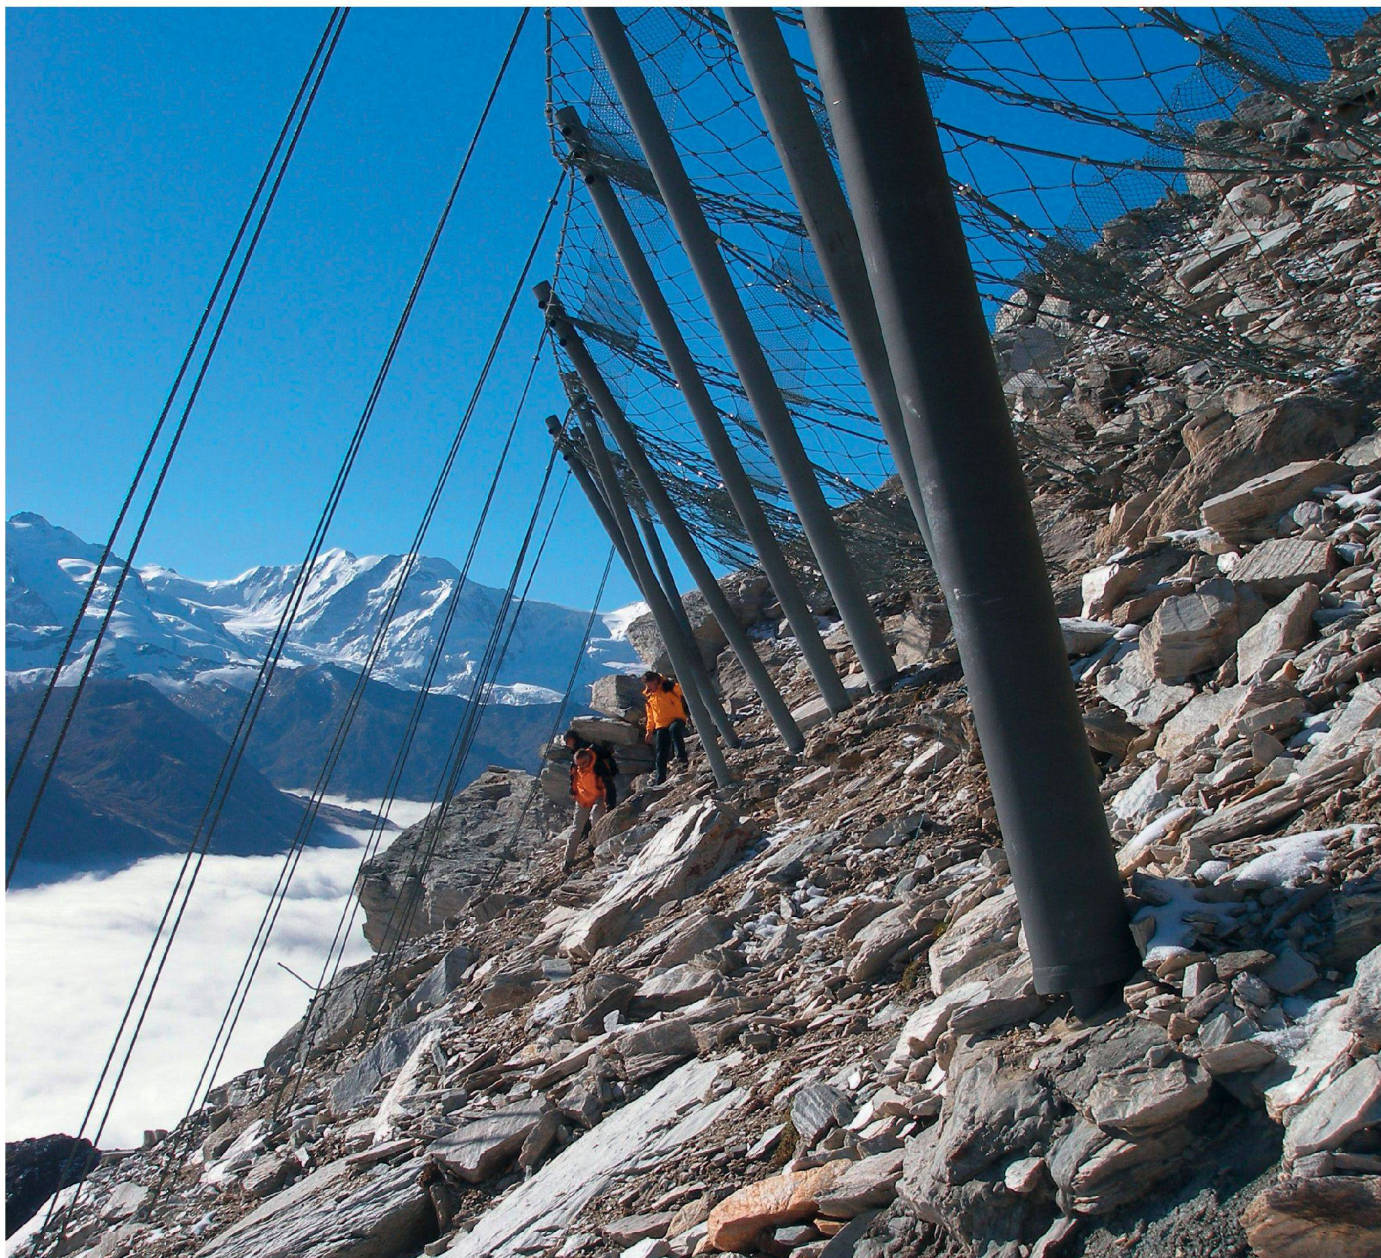
01 Schneenetze mit veränderter Geometrie in der Lawinanrisszone «Wisse Schijen» oberhalb Randa im Mattertal (VS), auf etwa 3100 m ü.M. (Foto: Marcia Phillips)

1999 und 2007 um 0.47 m horizontal verschoben und 0.38 m gesetzt. Auch hier waren die Verschiebungen, mit durchschnittlich 0.1 m allein im Sommer 2003, besonders stark. Diese ausgeprägten Kriech- und Setzungen verursachten zunehmend Schäden an den Schneenetzen. Differentielle Verschiebungen der einzelnen Fundamente veränderten die ursprüngliche Geometrie ganzer Netzreihen (Abb. 1), was zu ungleichmässigen Belastungen und erhöhten Zwängungen führte. Infolge talseitigen Verkippens der Stützenfundamente kugelten die Gelenke der Pendelstützen aus, die Netze drohten einzustürzen. Ausserdem legte die Oberflächenerosion einzelne Fundamente frei, was die Stabilität der Mikropfähle reduziert und zum Versagen führen kann. Die Zustandsbewertung der Schneenetze gemäss der technischen Richtlinie² zeigte, dass nach einer Nutzungsdauer von nur 17 Jahren sechs Reihen in die Zustandsklasse 2 (schadhaft) und zwei Reihen in die Klasse 3 (schlecht) eingeordnet werden mussten. Die Lawinenverbauung wurde daraufhin 2008 saniert.

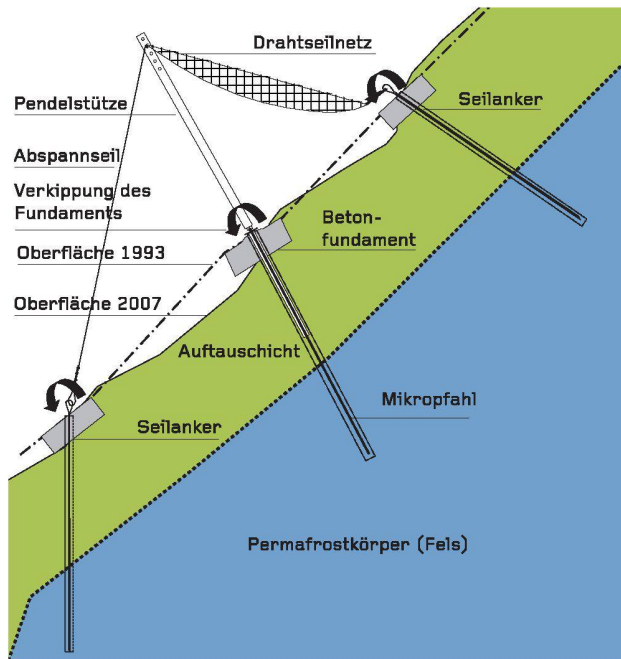
02 Prinzipskizze eines Schneenetzes im Permafrosthang «Wisse Schijen». Die Oberflächenerosion des Hanges und die daraus resultierende Freilegung und Verkipfung der Fundamente sind dargestellt

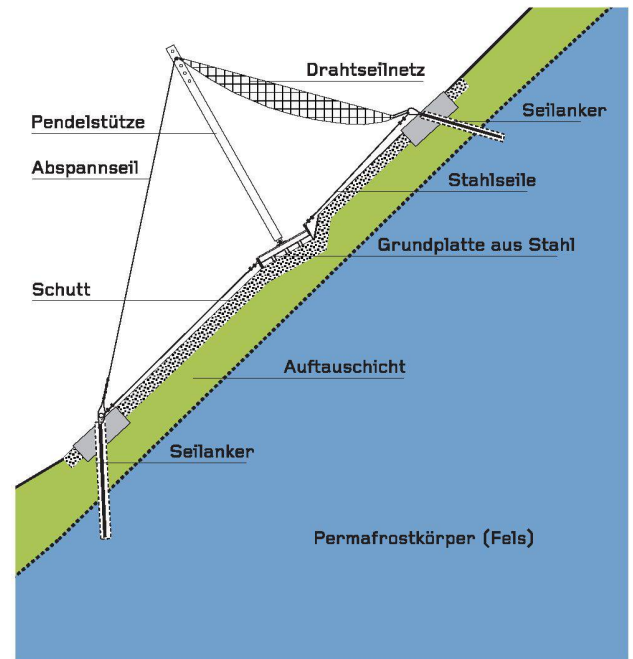
03 Prinzipskizze eines Schneenetzes mit Grundplatte aus Stahl unter der Pendelstütze

Um die Nutzungsdauer des Systems zu verlängern, wurden unter den Pendelstützen der «schlechten» Schneenetze «schwimmende» Grundplatten aus Stahl anstelle der Mikropfahlfundamente installiert (Abb. 3). Die 90 × 90 cm grossen Grundplatten sind mit Drahtseilen an den berg- und den talseitigen Seilankern der Schneenetze befestigt. Sie reagieren weniger empfindlich auf Hangbewegungen und können normalerweise mit Seilzügen neu

ausgerichtet werden. Je nach Tragfähigkeit des Baugrundes werden solche Grundplatten in eine Ausgleichsschicht aus Magerbeton eingebettet (z.B. bei wenig tragfähigen Böden) oder wie im vorliegenden Fall direkt auf die Bodenoberfläche gelegt. Gleichzeitig wurden zwei neue Bohrlöcher abgeteufelt und instrumentiert, denn die alten waren infolge der Verformungen unbrauchbar geworden. Mit ihnen werden der Permafrost und die Hangstabilität weiterhin überwacht, um kritische Zustände zu erkennen.

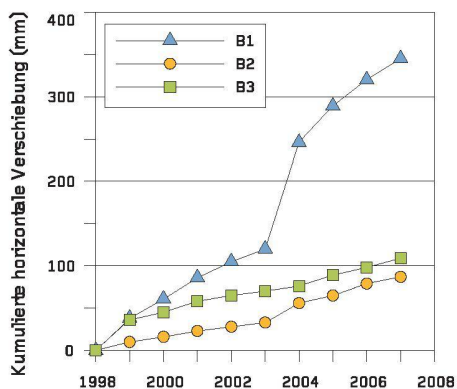
Die Messungen zeigen, dass die Permafrosttemperaturen, die zwischen –0.5 und –1.5°C schwanken, relativ hoch sind. Die Mächtigkeit der Auftauschicht beträgt gemäss den Temperaturmessungen rund 1.8m – im Hitzesommer 2003 war sie etwa 0.1m stärker. Die horizontalen Bohrlochdeformationen in Talrichtung sind in der Regel gleichmässig und kleiner als 5cm pro Jahr. Eine Ausnahme war die in einem Bohrloch gemessene horizontale Verschiebung um 12.6 cm im Sommer 2003 (Abb. 4). Die Fundamente haben sich zwischen

04 Kumulierte horizontale Bohrlochdeformationen in 1 m Tiefe in drei Bohrlöchern (B1 bis B3) auf «Wisse Schijen» zwischen 1998 und 2007. Die Auswirkung des Hitzesommers 2003 ist im Bohrloch B1 klar ersichtlich. Das Bohrloch befindet sich zwischen den beschädigten Schneenetzeihen (Abbildungen: SLF)
