Artikel: Kriechbewegungen unterschätzt
Autor: Phillips, Marcia / Margareth, Stefan
DOI: <https://doi.org/10.5169/seals-109561>

KRIECHBEWEGUNGEN UNTERSCHÄTZT

In der Lawinenanrisszone am «Wisse Schijen» in Randa (VS) wurden 1990 Schneenetze als Lawinenverbauung gebaut – ohne permafrostspezifische Vorstudien, da diese nicht üblich waren. Da die Geländeverschiebungen überdurchschnittlich gross sind, wird die Verbauung seit 2001 systematisch beobachtet. Nach nur 17 Jahren Betriebszeit mussten 2008 die Fundamente saniert werden. Heute würde man hier auf eine Verbauung verzichten und temporäre Massnahmen wie Lawinensprengungen einsetzen.

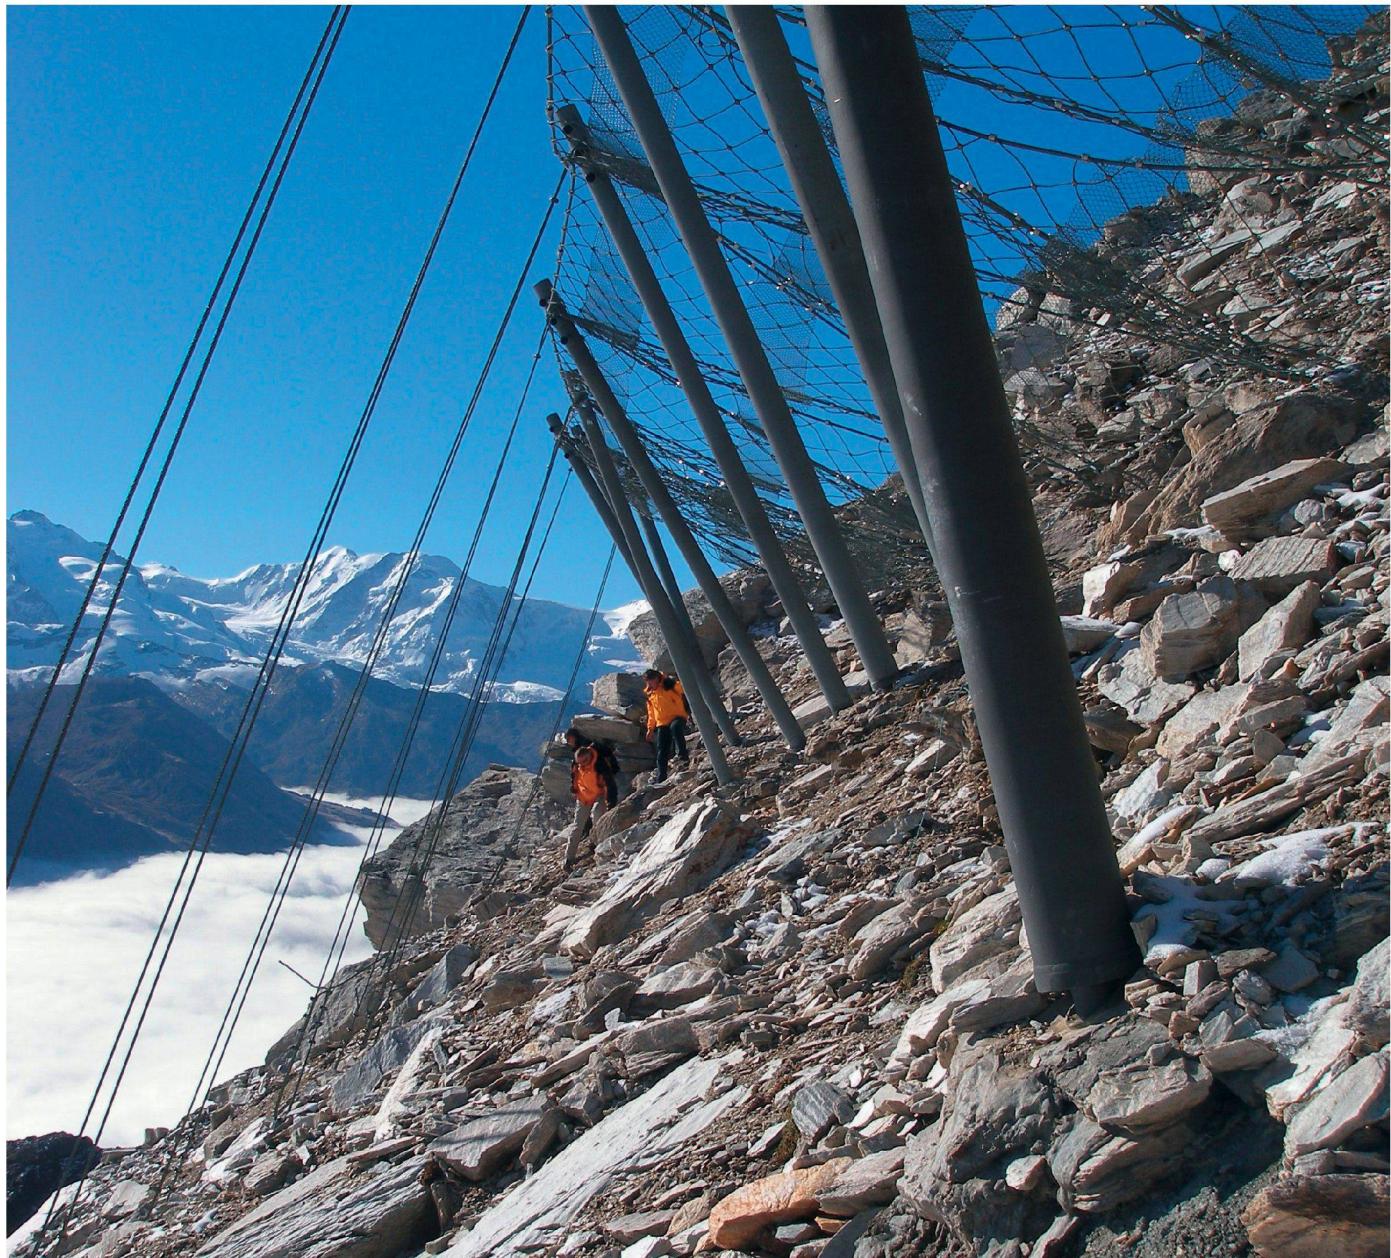
01 Schneenetze mit veränderter Geometrie in der Lawinenanrisszone «Wisse Schijen» oberhalb Randa im Matteringtal (VS), auf etwa 3100 m ü.M. (Foto: Marcia Phillips)

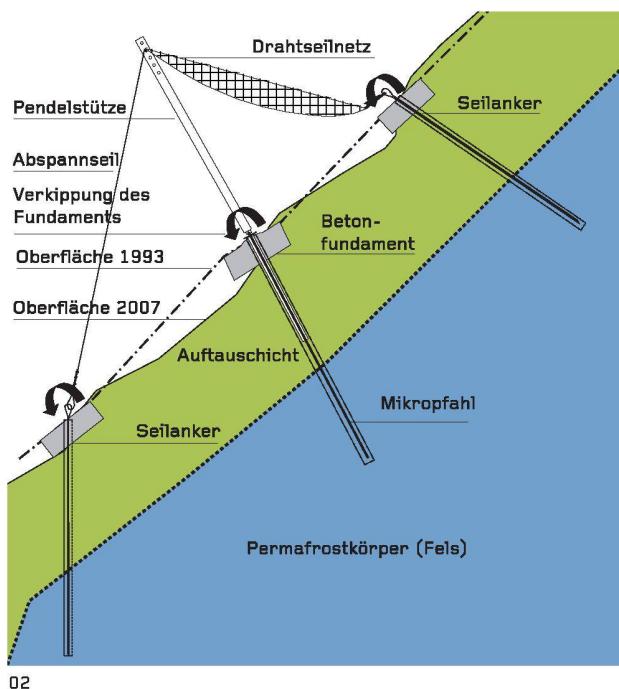
1999 und 2007 um 0.47 m horizontal verschoben und 0.38 m gesetzt. Auch hier waren die Verschiebungen, mit durchschnittlich 0.1 m allein im Sommer 2003, besonders stark. Diese ausgeprägten Kriech- und Setzungsbewegungen verursachten zunehmend Schäden an den Schneenetzen. Differentielle Verschiebungen der einzelnen Fundamente veränderten die ursprüngliche Geometrie ganzer Netzreihen (Abb. 1), was zu ungleichmässigen Belastungen und erhöhten Zwängungen führte. Infolge talseitigen Verkippens der Stützenfundamente kugelten die Gelenke der Pendelstützen aus, die Netze drohten einzustürzen. Außerdem legte die Oberflächenerosion einzelne Fundamente frei, was die Stabilität der Mikropfähle reduziert und zum Versagen führen kann. Die Zustandsbewertung der Schneenetze gemäss der technischen Richtlinie² zeigte, dass nach einer Nutzungsdauer von nur 17 Jahren sechs Reihen in die Zustandsklasse 2 (schadhaft) und zwei Reihen in die Klasse 3 (schlecht) eingruppiert werden mussten. Die Lawinenverbauung wurde daraufhin 2008 saniert.

02 Prinzipskizze eines Schneenetzes im Permafrosthang «Wisse Schijen». Die Oberflächenerosion des Hanges und die daraus resultierende Freilegung und Verkipfung der Fundamente sind dargestellt

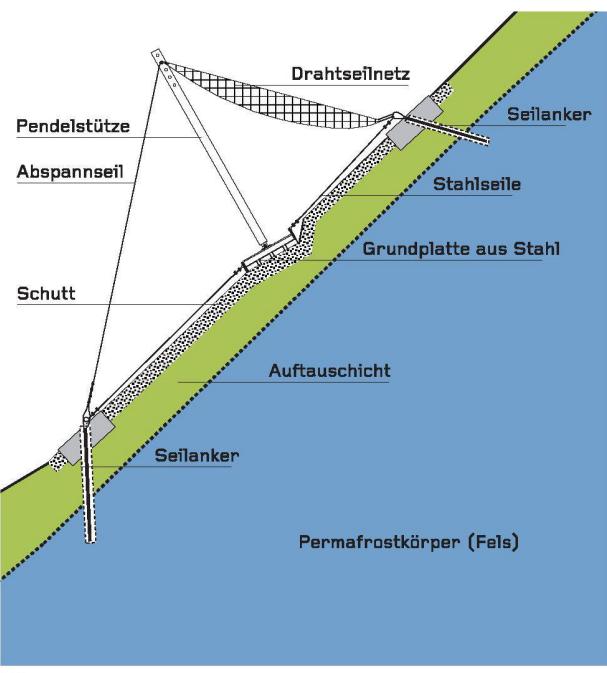
03 Prinzipskizze eines Schneenetzes mit Grundplatte aus Stahl unter der Pendelstütze

Um die Nutzungsdauer des Systems zu verlängern, wurden unter den Pendelstützen der «schlechten» Schneenetzreihen «schwimmende» Grundplatten aus Stahl anstelle der Mikropahlfundamente installiert (Abb. 3). Die 90 × 90 cm grossen Grundplatten sind mit Drahtseilen an den berg- und den talseitigen Seilankern der Schneenetze befestigt. Sie reagieren weniger empfindlich auf Hangbewegungen und können normalerweise mit Seilzügen neu

ausgerichtet werden. Je nach Tragfähigkeit des Baugrundes werden solche Grundplatten in eine Ausgleichsschicht aus Magerbeton eingebettet (z. B. bei wenig tragfähigen Böden) oder wie im vorliegenden Fall direkt auf die Bodenoberfläche gelegt. Gleichzeitig wurden zwei neue Bohrlöcher abgeteuft und instrumentiert, denn die alten waren infolge der Verformungen unbrauchbar geworden. Mit ihnen werden der Permafrost und die Hangstabilität weiterhin überwacht, um kritische Zustände zu erkennen.

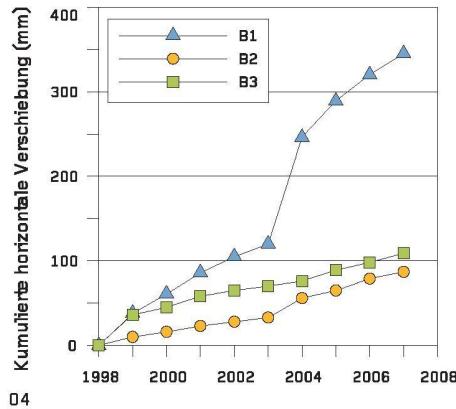
Die Messungen zeigen, dass die Permafrosttemperaturen, die zwischen -0.5 und -1.5°C schwanken, relativ hoch sind. Die Mächtigkeit der Aufschicht beträgt gemäss den Temperaturmessungen rund 1.8m – im Hitzesommer 2003 war sie etwa 0.1m stärker. Die horizontalen Bohrlochdeformationen in Talrichtung sind in der Regel gleichmässig und kleiner als 5cm pro Jahr. Eine Ausnahme war die in einem Bohrloch gemessene horizontale Verschiebung um 12.6 cm im Sommer 2003 (Abb. 4). Die Fundamente haben sich zwischen

04 Kumulierte horizontale Bohrlochdeformations in 1 m Tiefe in drei Bohrlöchern (B1 bis B3) auf «Wisse Schijen» zwischen 1998 und 2007. Die Auswirkung des Hitzesommers 2003 ist im Bohrloch B1 klar ersichtlich. Das Bohrloch befindet sich zwischen den beschädigten Schneenetzreihen (Abbildungen: SLF)
