Zeitschrift: Tec21
Herausgeber: Schweizerischer Ingenieur- und Architektenverein
Band: 136 (2010)
Heft: 5-6: Bauen im Permafrost

KRIECHBEWEGUNGEN UNTERSCHÄTZT

In der Lawinenanrisszone am «Wisse Schijen» in Randa (VS) wurden 1990 Schneenetze als Lawinenverbauung gebaut – ohne permafrostspezifische Vorstudien, da diese nicht üblich waren. Da die Geländeverschiebungen überdurchschnittlich gross sind, wird die Verbauung seit 2001 systematisch beobachtet. Nach nur 17 Jahren Betriebszeit mussten 2008 die Fundamente saniert werden. Heute würde man hier auf eine Verbauung verzichten und temporäre Massnahmen wie Lawinensprengungen einsetzen.

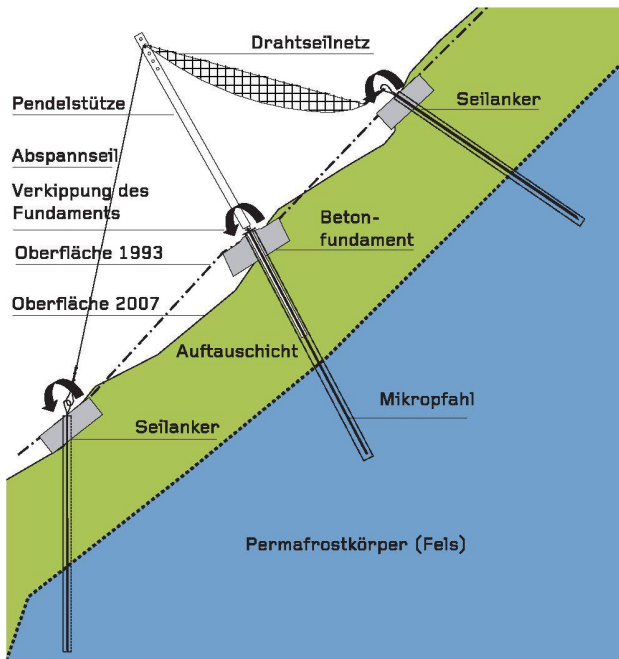
02 Prinzipische Skizze eines Schneenetzes im Permafrosthang «Wisse Schijen». Die Oberflächenerosion des Hanges und die daraus resultierende Freilegung und Verkipfung der Fundamente sind dargestellt

1999 und 2007 um 0.47 m horizontal verschoben und 0.38 m gesetzt. Auch hier waren die Verschiebungen, mit durchschnittlich 0.1 m allein im Sommer 2003, besonders stark. Diese ausgeprägten Kriech- und Setzungen verursachten zunehmend Schäden an den Schneenetzen. Differentielle Verschiebungen der einzelnen Fundamente veränderten die ursprüngliche Geometrie ganzer Netzreihen (Abb. 1), was zu ungleichmässigen Belastungen und erhöhten Zwängungen führte. Infolge talseitigen Verkippens der Stützenfundamente kugelten die Gelenke der Pendelstützen aus, die Netze drohten einzustürzen. Ausserdem legte die Oberflächenerosion einzelne Fundamente frei, was die Stabilität der Mikropfähle reduziert und zum Versagen führen kann. Die Zustandsbewertung der Schneenetze gemäss der technischen Richtlinie² zeigte, dass nach einer Nutzungsdauer von nur 17 Jahren sechs Reihen in die Zustandsklasse 2 (schadhaft) und zwei Reihen in die Klasse 3 (schlecht) eingeordnet werden mussten. Die Lawinenverbauung wurde daraufhin 2008 saniert.
