Zeitschrift: Tec21
Herausgeber: Schweizerischer Ingenieur- und Architektenverein
Band: 136 (2010)
Heft: 45: Stadthaus Zürich

HISTORISCHES TONNENDACH AUS GLASBAUSTEINEN

Bei der Gesamtinstandsetzung des Stadthauses in Zürich überprüfte die Firma Synaxis zusammen mit Bauingenieur Carlo Galmarini als Korreferenten das Glastonnendach über der Eingangshalle. Das historische Dach hält den neuen Belastungen stand, trotzdem bleibt ein Sicherheitsnetz eingebaut.

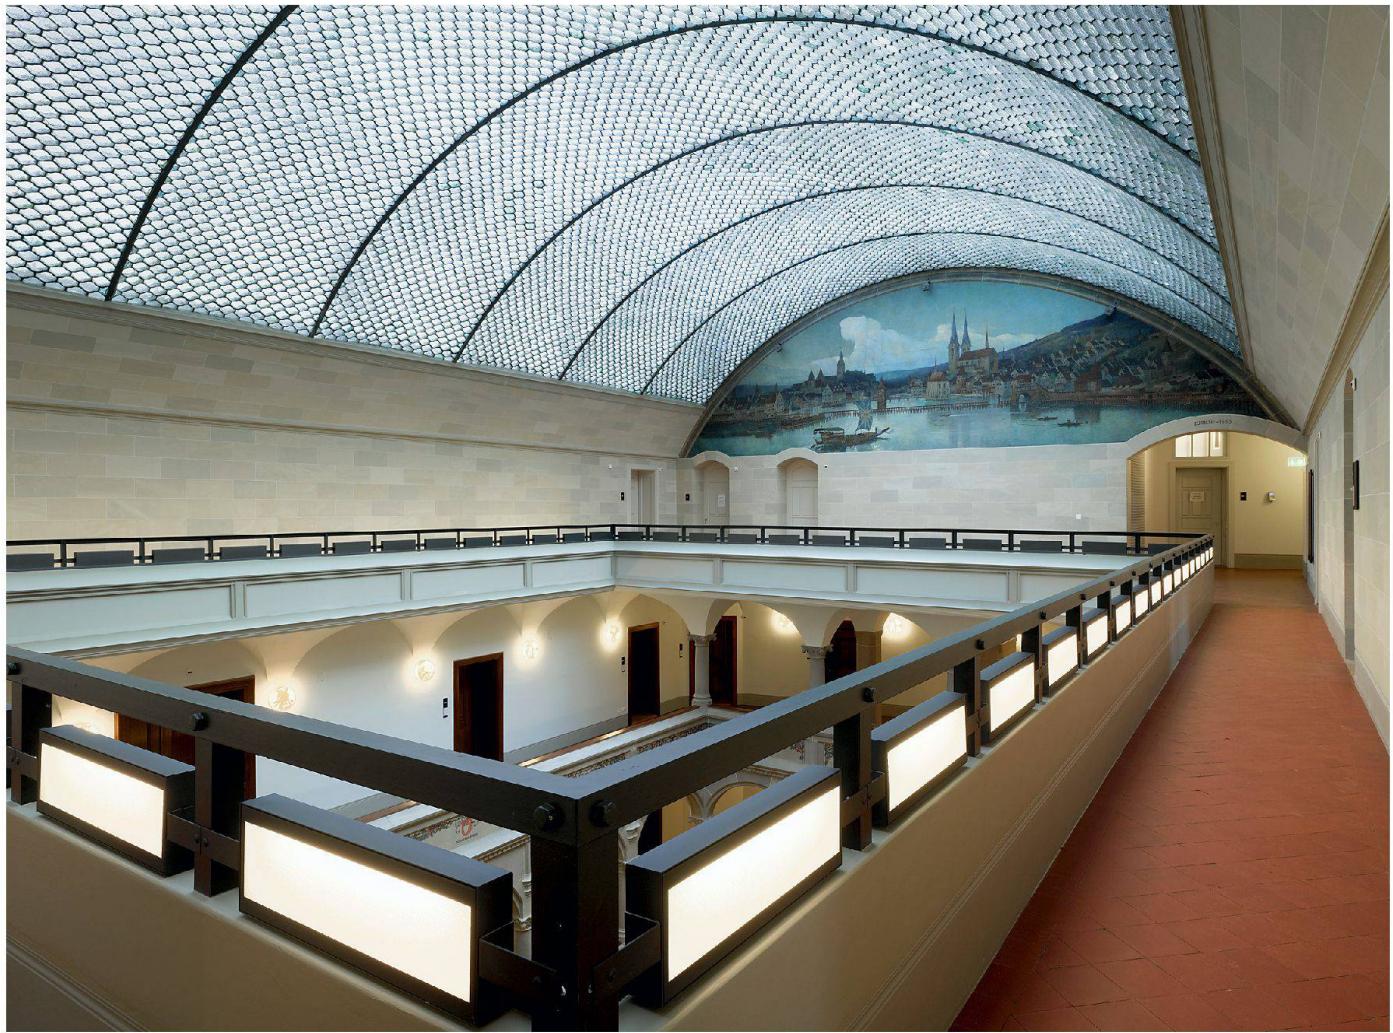
01 Glastonnendach, aufgenommen nach der Gesamtinstandsetzung: Das Dach wurde statisch überprüft und bleibt erhalten. Das neue Sicherheitsnetz ist direkt unter dem Glastonnendach montiert und praktisch nicht sichtbar
02 Glastonnendach und Sicherheitsnetz auf Höhe der Brüstung vor dem Gesamtumbau (Fotos: Roger Frei)

Das Stadthaus Zürich besteht aus zwei Gebäuden. In einem ersten Schritt wurde der Eckbau an der Kreuzung Fraumünsterstrasse/Kappelergasse durch Arnold Geiser ab 1883 erbaut, danach war Gustav Gull ab 1898 für den Ergänzungsbau zwischen Limmat und Fraumünsterstrasse mit den beiden Anschlussbauten zur Fraumünsterkirche hin verantwortlich (vgl. «Provisorien leben länger», S. 28 ff.). Das Tragwerk beider Gebäude ist eine Mischkonstruktion mit unterschiedlichen Decken. Der Teil Geiser besteht aus behauenen Natursteinen, Backsteinen und Holzdecken; beim Gebäudeteil Gull wurden Deckenkonstruktionen mit Ton-Hourdis-Gewölben, Stahlträgern und Backsteinbögen erstellt. Im Zuge der Gesamtinstandsetzung ergaben sich für den Bauingenieur anspruchsvolle Aufgabenstellungen an der historischen Tragkonstruktion. Das vierte und das fünfte Obergeschoss wurden mit neuen Treppen und Liftanlagen besser erschlossen. Weitere Umbauten, wie beispielsweise Schächte und Durchbrüche für die neue Gebäudetechnik, mussten vielerorts aufgrund der historisch wertvollen Räume unsichtbar im Raum geführt werden, und wegen lokaler Nutzlast erhöhungen wurden stellenweise Tragwerksverstärkungen eingebaut. Eine Rosine im Aufgabenbereich des Bauingenieurs war die Untersuchung des historischen Glastonnendachs über der Eingangshalle (Abb. 1 und 2).

1996 wurde ein Netz mit einer Maschenweite von etwa $3 \times 3 \text{ cm}$ unter das Glasdach gehängt. Es sollte grössere Glassplitter bei einem Glassteinbruch auffangen und damit eine Gefährdung der sich in der Eingangshalle aufhaltenden Personen verhindern. Das Netz beeinträchtigte die Wahrnehmung des mächtigen Hallenraumes von oben nach unten massiv (Abb. 2). Die Ursache für den auftretenden Glassteinbruch wurde damals von Experten untersucht. Man führte ihn auf Fremdeinwirkung wie Manipulation durch Werkzeuge oder auf Spannungsspitzen an den Glassteinen infolge hoher Temperaturdifferenzen zurück – nicht aber auf eine auflastbedingte Überlastung einzelner Tragwerksbauteile; dies haben aktuelle Untersuchungen bestätigt. Da das Glastonnendach auch in Zukunft vom Dachraum her zugänglich ist, kann nicht ausgeschlossen werden, dass auch künftig durch äussere Einwirkungen Glasbrüche entstehen können. Deshalb blieb ein Sicherheitsnetz aus Sicht der Bauingenieure weiterhin eine Notwendigkeit. Es gelang den Architekten aber, ein neues Netz mit einer Maschenweite von $2.5 \times 2.5 \text{ cm}$ direkt unter das Tonnengewölbe einzubauen. Neuartige technische Qualitäts- und Fertigungsmöglichkeiten erlaubten, mit einem feinmaschigeren Netz die aktuellen brandschutz- und sicherheitsspezifischen wie auch die ästhetischen Anforderungen zu erfüllen (Abb. 1).

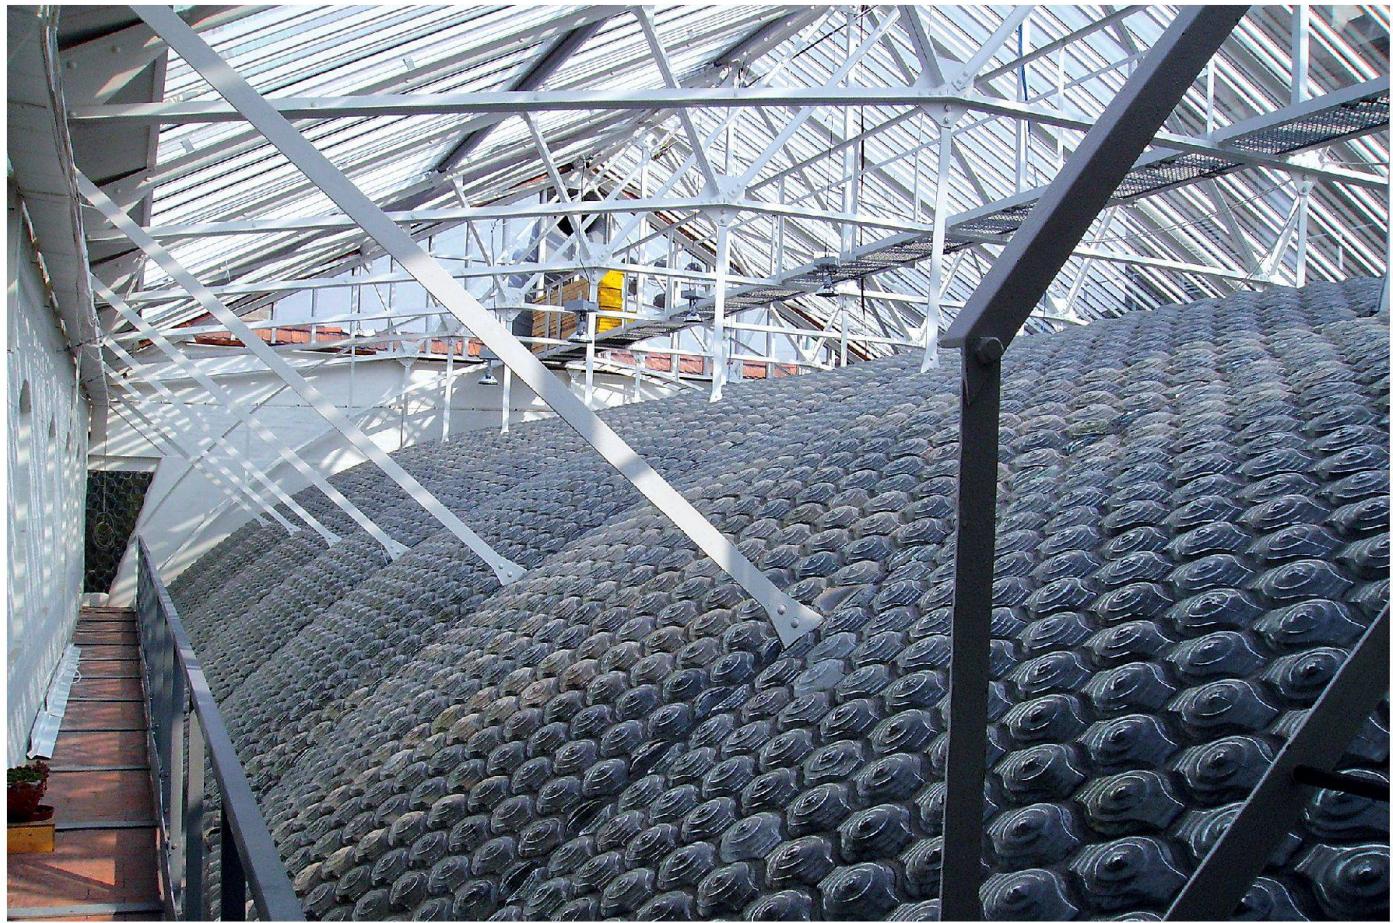
03 Das Glastonnendach ist über Kopplungsstäbe mit der Tragkonstruktion des Satteldaches verbunden

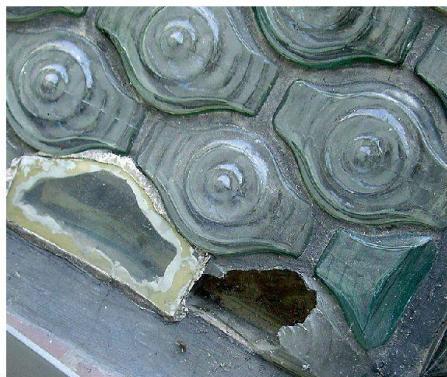
04 Glasbausteine des Tonnendachs: Vor allem die halben Steine am Rand waren zerstört und mussten ersetzt werden
