Zeitschrift: Tec21
Herausgeber: Schweizerischer Ingenieur- und Architektenverein
Band: 136 (2010)
Heft: 46: Sturzgefahr am Lopper

AM HÄNGENDEN SEIL

Am Loppernordhang ist eine Plattform – einem Adlerhorst gleich – auf mächtigen Stützpfählen in die steil abfallende Felswand namens Reigeldossen gebaut. 230m weiter unten schimmert der Vierwaldstättersee. Die Pontonbrücke, die Hergiswil und Stansstad provisorisch verbindet, liegt wie eine Perlenkette im blauen Wasser. Aber es ist kein Aussichtspunkt zum Verweilen, sondern eine Baustelleninstallation für umfangreiche Fels- sicherungsarbeiten zum Schutz der darunterliegenden Kantonsstrasse.

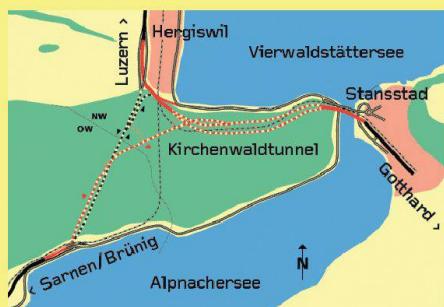
01 Übersicht über die Verkehrswege
(Plan: Astra)

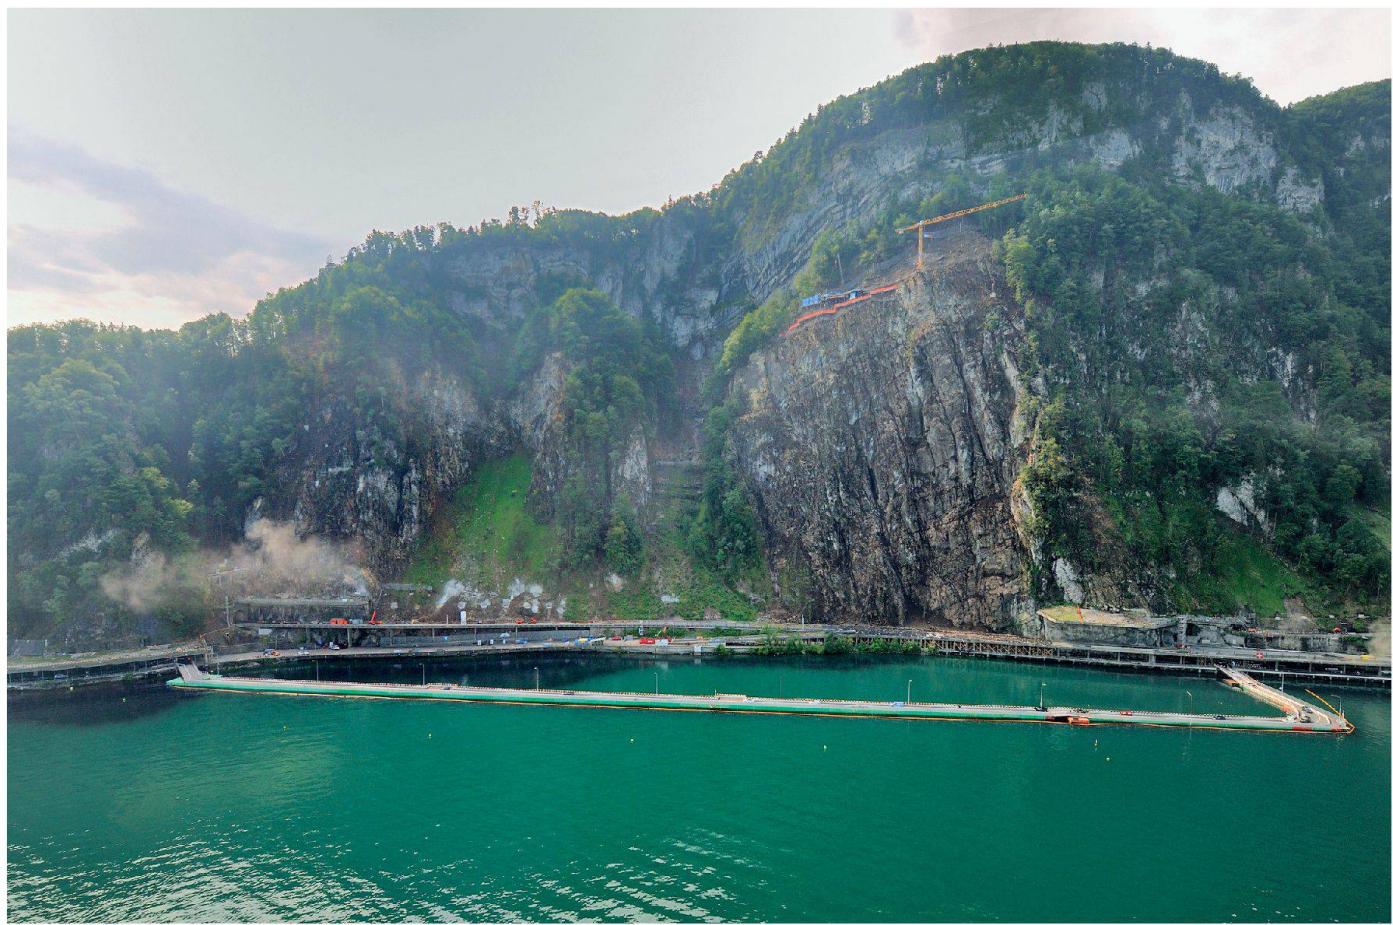
02 Lopper Nordhang mit dem Reigeldossen und der Arbeitsplattform in der Bildmitte (Foto: Astra)

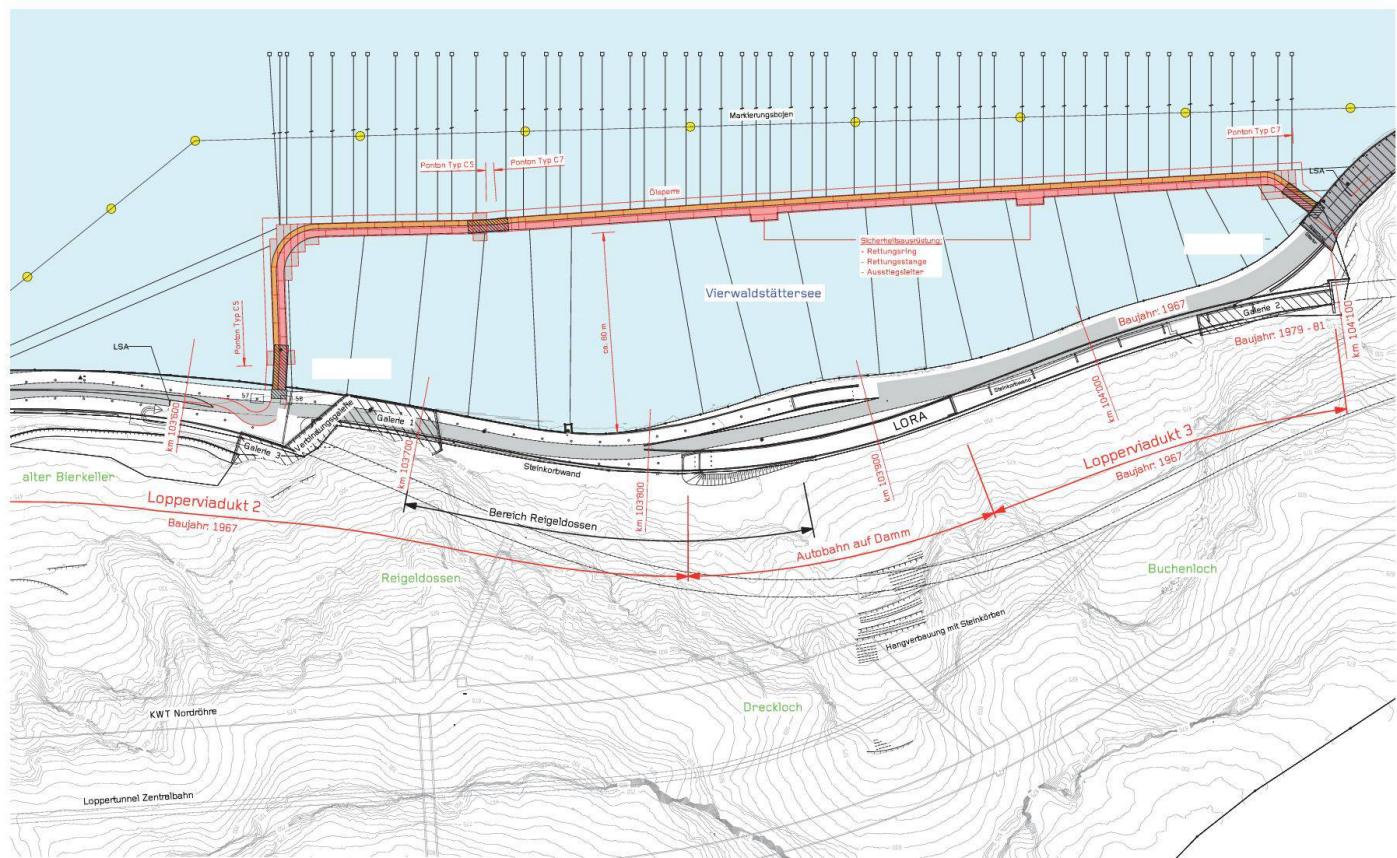
03 Situation im Gebiet Lopper Nordhang mit Reigeldossen und der Ponton-Notbrücke (Plan: Slongo Röthlin Partner AG, Stans)

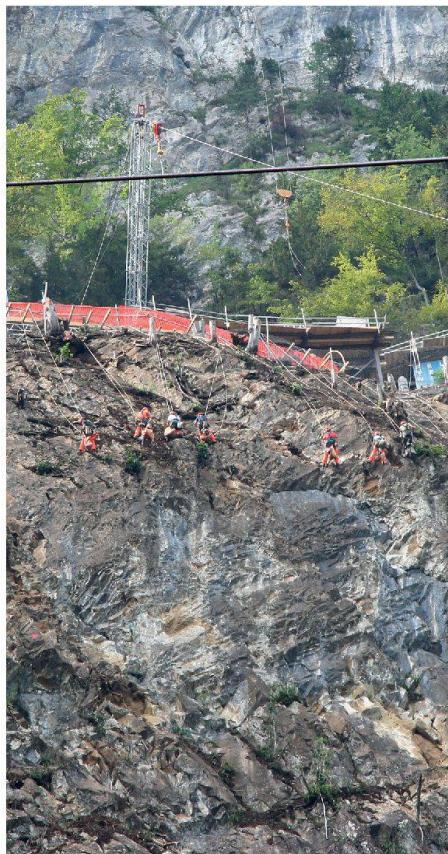
05 Arbeiten am hängenden Seil direkt unter der Arbeitsplattform. Zum Grössenvergleich beachte man die Plattform in Abb. 2 (Foto: Astra)

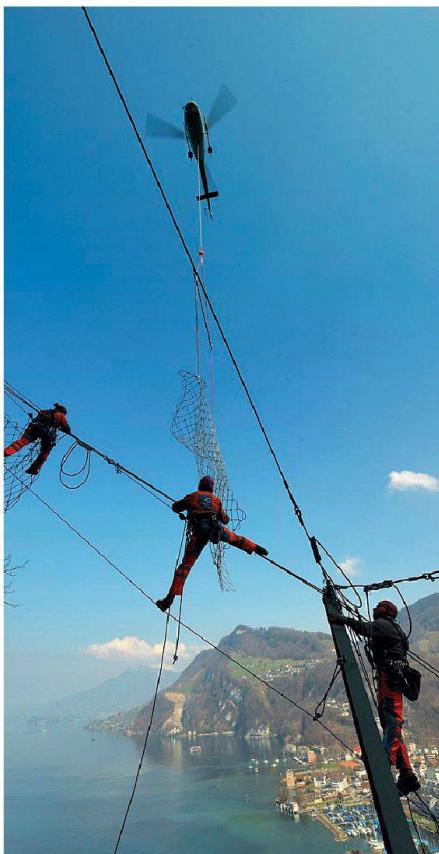
06 Montage von neuen Sicherungsnetzen, die vom Helikopter angeliefert werden. Schwindelfreiheit ist unabdingbar (Foto: Christian Perret)

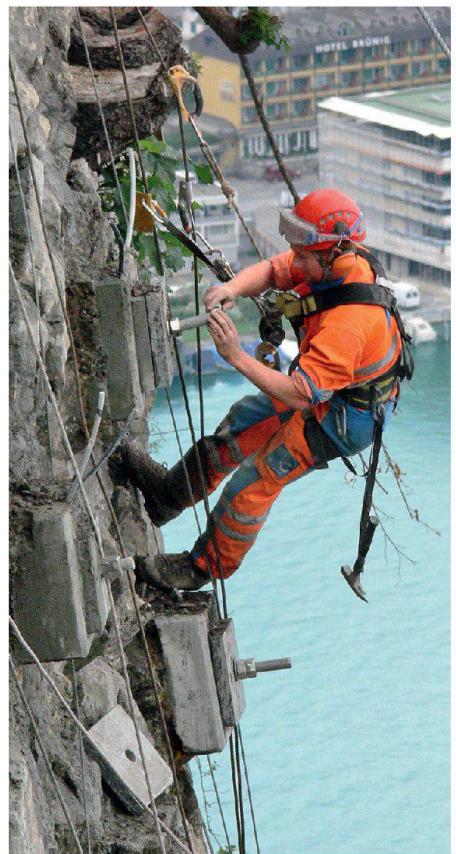
07 Arbeiten an den Ankerköpfen, welche die losen Gesteinsformationen sichern (Foto: Beat Christen)

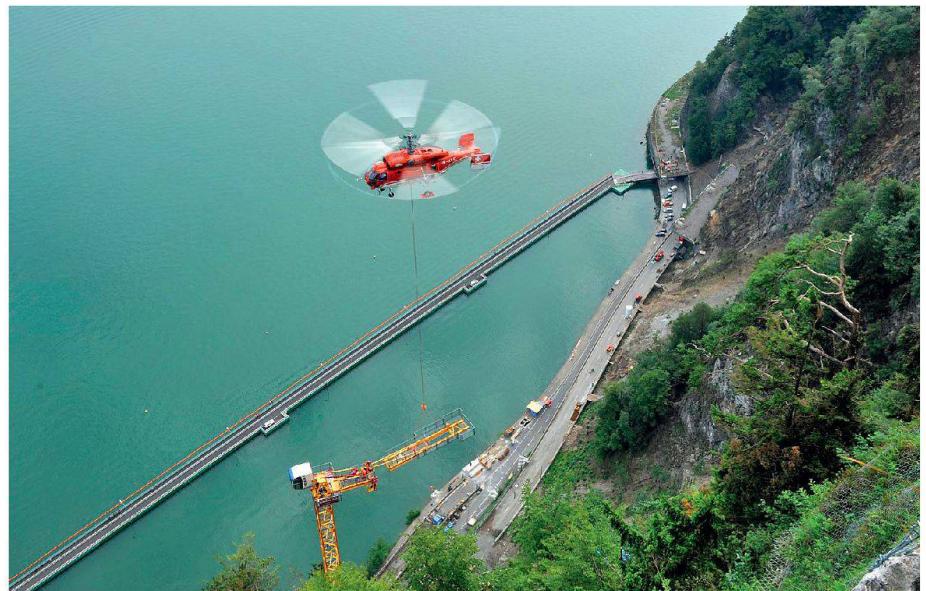
08 Montage des Kranauslegers mit einem Schwerlasthelikopter Kamov KA32 A12
(Foto: Christian Perret)

Seit Ende Juli 2010 ist neben der Plattform auch ein grosser Baukran in Betrieb. Er scheint direkt aus dem Felsen zu wachsen, ruht aber auf einem 5 × 5 m grossen Fundament. Zur Stabilisierung der Bodenumgebung wurden Stahlanker versetzt, die mehrere Meter in den Untergrund eingebohrt wurden. Extensometer (Sensoren zur Messung von Längenänderung bzw. Dehnung) und Klinometer (Messinstrument zum Messen der Steigung bzw. Winkelmes-sung im Bauwesen) sorgen dafür, dass jede kleinste Bewegung registriert und dementspre-chend Alarm ausgelöst wird. Die Kranelemente wurden mit dem stärksten Helikopter der Schweiz vom Typ Kamov KA32 A12 zum Standort geflogen und an Ort und Stelle zusam-mengebaut. Mit seiner Ausladung von 60m bringt der Kran Personen und Material an die richtigen Stellen. Generell sind Personentransporte mit Hebemitteln nur in begründeten Ein-zelfällen möglich. Aufgrund der ausserordentlichen Situation am Reigeldosser haben das Bundesamt für Gesundheit und die Suva den Personentransport mit dem Turmdrehkran als Ausnahmefall taxiert und unter Einhaltung zusätzlicher Auflagen zeitlich befristet bewilligt.
