Zeitschrift: Tec21

Artikel: Behutsam am Rohbau

BEHUTSAM AM ROHBAU

Die Mauern des Schulhauses Munkegårdsskolen nahe Kopenhagen sind rissanfällig, und die tragenden Bauteile weisen teilweise geringe Materialfestigkeiten auf. Da die Anlage unter Denkmalschutz steht, durfte für die Erweiterung die bestehende Bausubstanz nicht verändert werden. Und damit die denkmalgeschützten Bauten nicht beschädigt wurden, mussten die Bauingenieure von Grontmij Carl Bro bei den tragwerkspezifischen Eingriffen behutsam vorgehen.

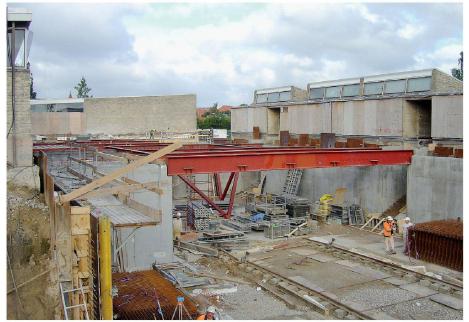
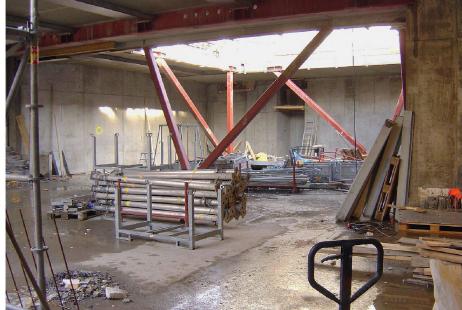
Die Baugrube wurde auf allen Seiten mit einfach rückverankerten Rühlwänden gesichert. Die vertikalen Stahlträger wurden erschütterungsarm in vorgebohrte Löcher eingestellt, wobei die untersten Trägerabschnitte in Beton eingegossen wurden. Die Anker wurden zentrisch durch die Rühlwandträger versetzt, um Verdrehungen der Stahlträger infolge Exzentrizität zu verhindern (Abb. 1 und 2). Die Ausfachung aus Holzbohlen oder Stahlplatten zwischen den

abgeteuften Rühlwandträgern wurde mit fortschreitendem Aushub eingebaut. Dieser erfolgte in zwei Etappen, wobei die Ausfachung jeweils nachgezogen wurde, bis die Bodensohlkote erreicht war. Die Erdanker wurden nach der ersten Etappe ab einer Baugrubentiefe von etwa 2.0m versetzt. Sie minimieren bei dieser «weichen» Baugrubensicherung die Setzungen und verhindern eine Beschädigung der geschützten Bausubstanz.

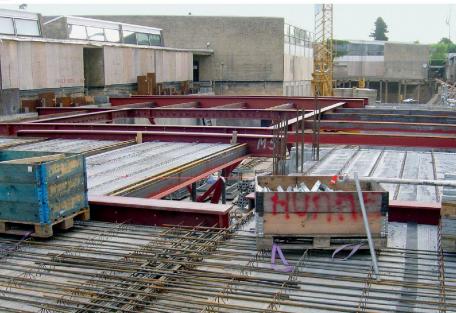
Das neue Untergeschoss wird mit neun Treppen und zwei Liften erschlossen. Ein Lift und ein Treppenlauf bringen die Benutzer hinauf in den Schulhof. Die restlichen Erschliessungszonen ermöglichen die direkte Verbindung in die alten Schulpavillons. Da sie unter den bestehenden Streifenfundamenten hindurch auf die Ergeschossebene geführt sind, waren während des Baus temporäre Konstruktionsmassnahmen erforderlich, die das darüber stehende Gebäude schadlos abfingen (Abb. 3).

Für die Abfangkonstruktionen wurden Mikropfähle eingerammt. Die dadurch entstehenden Erschütterungen waren so klein, dass sie keine Schäden an der bestehenden Bausubstanz verursachten. Stahlträger, die auf den Mikropfählen und im Erdreich unter den Pavillons gelagert waren, wurden sektionsweise und abgestimmt auf den Kräfteverlauf eingebaut und trugen auf einer Höhe von 4.5m die nicht armierten Streifenfundamente. Einzelne Felder wurden kreuzweise mit vor Ort angeschweissten Stahlträgern ausgesteift.

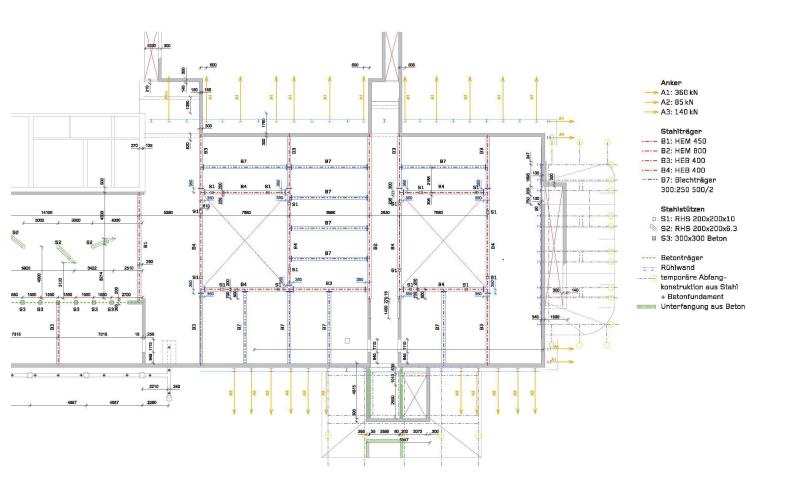
07 Stahlkonstruktion der Decke und Baugrubensicherung in einem Grundriss dargestellt 08 In dieser Darstellung der etwa 100 m langen Erweiterung ist im mittleren Bereich noch ein Stützenwald zu sehen. Dieser wurde reduziert auf nur drei Stützen. Erforderlich sind sie, um die erhöhten Vertikallasten zu tragen, die in diesem Bereich aus der zusätzlichen Erdaufschüttung für kleinere Bäume und Sträucher hervorgehen (die Decke wurde um etwa einen halben Meter heruntergesetzt). Alle Stützen tragen hauptsächlich Vertikallasten ab - ihre Schrägstellung hat nur eine geringe aussteifende Funktion. Ausserdem sind sie alle mit einem Brandschutzanstrich geschützt 09 Schnitt durch das neue Geschoss im Bereich eines Atriums. Der Schulhof über der Decke der Erweiterung wurde in seiner ursprünglichen Form und Gestaltung wiederhergestellt (Pläne: Grontmij | Carl Bro A/S)

Die Decke über dem neuen Geschoss ist mit Stahlträgern konstruiert. Die Primärträger aus HEM- und HEB-Walzprofilen sind über 15m gespannt und nur jeweils auf zwei Beton-Aussenmauern gelagert (Abb. 7). Dadurch entstanden grosszügige, stützenfreie Flächen. Die sekundären Blechträger, die in der Regel im Abstand von 2.5 bis 3.5m zwischen den Primärträgern eingespannt sind, tragen die Filigranplatten (Abb. 6). Diese vorgefertigten Halbfertigteile mit eingebauter Armierung und der monolithische, vor Ort aufgebrachte Überbeton wirken statisch im Verbund und tragen den Dachaufbau mit dem druckfesten Dämmmaterial, den Dichtungsbahnen und der Erdaufschüttung bis zur fertigen Kote des Schulhofes (Abb. 9). Dieser wurde in seiner ehemaligen Form und Gestaltung wiederhergestellt. Durch vier gläserne Atrien fällt Licht ins Untergeschoss (Abb. 5 und 8). Die schräg gestellten, gelenkig gelagerten Stahlstützen, mit nur geringer aussteifender Funktion, tragen bei diesen Lichtöffnungen hauptsächlich Vertikallasten ab. Die Abtragung der horizontalen Kräfte erfolgt über die als Scheibe wirkende Decke hin zu den Betonaussenwänden und von dort weiter als Querkräfte hinunter in die Fundamente und damit in das Erdreich.
