**Zeitschrift:** Tec21  
**Herausgeber:** Schweizerischer Ingenieur- und Architektenverein  
**Band:** 136 (2010)  
**Heft:** 8: Munkegårdsskolen

**Artikel:** Behutsam am Rohbau  
**Autor:** Bendix Pedersen, Hans / Dam-Johansen, Peter  
**DOI:** <https://doi.org/10.5169/seals-109568>

# BEHUTSAM AM ROHBAU

Die Mauern des Schulhauses Munkegårdsskolen nahe Kopenhagen sind rissanfällig, und die tragenden Bauteile weisen teilweise geringe Materialfestigkeiten auf. Da die Anlage unter Denkmalschutz steht, durfte für die Erweiterung die bestehende Bausubstanz nicht verändert werden. Und damit die denkmalgeschützten Bauten nicht beschädigt wurden, mussten die Bauingenieure von Grontmij Carl Bro bei den tragwerkspezifischen Eingriffen behutsam vorgehen.

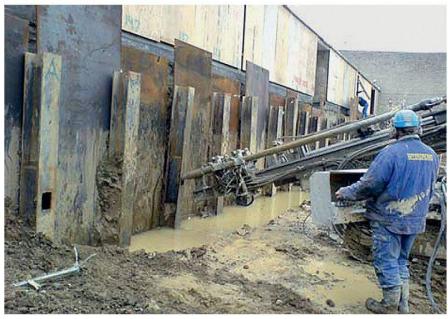
01 Die Baugrube wurde mit einer einfach rückverankerten Rühlwand (HEB-Profil) gesichert. Der Aushub erfolgte in zwei Etappen – nach der ersten wurden die Anker versetzt

Die Baugrube wurde auf allen Seiten mit einfach rückverankerten Rühlwänden gesichert. Die vertikalen Stahlträger wurden erschütterungsarm in vorgebohrte Löcher eingestellt, wobei die untersten Trägerabschnitte in Beton eingegossen wurden. Die Anker wurden zentrisch durch die Rühlwandträger versetzt, um Verdrehungen der Stahlträger infolge Exzentrizität zu verhindern (Abb. 1 und 2). Die Ausfachung aus Holzbohlen oder Stahlplatten zwischen den

abgeteuften Rühlwandträgern wurde mit fortschreitendem Aushub eingebaut. Dieser erfolgte in zwei Etappen, wobei die Ausfachung jeweils nachgezogen wurde, bis die Bodensohlkote erreicht war. Die Erdanker wurden nach der ersten Etappe ab einer Baugrubentiefe von etwa 2.0m versetzt. Sie minimieren bei dieser «weichen» Baugrubensicherung die Setzungen und verhindern eine Beschädigung der geschützten Bausubstanz.

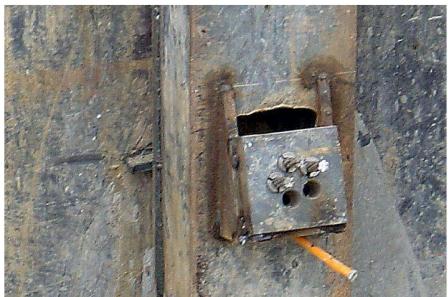
02 Detail Ankerplatte an Rühlwandträger: Die Anker wurden zentrisch durch die Rühlwandträger versetzt, sodass die Träger durch die Belastung nicht verdreht wurden

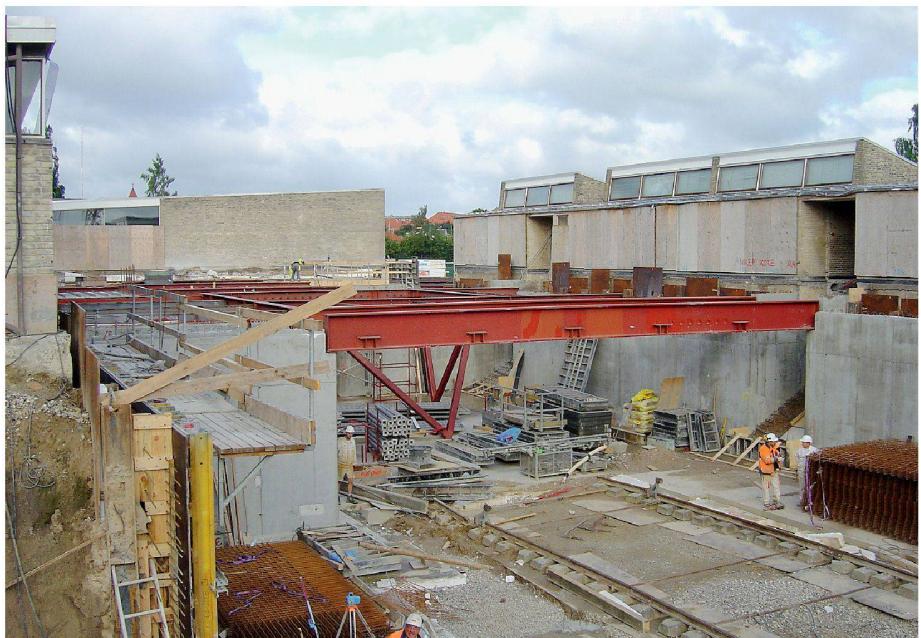
04 Der Rohbau im Hof mit den ihn umschliessenden Schulpavillons: Die Hauptträger spannen über 15 m von Außenwand zu Außenwand, wodurch grosse, stützenlose Flächen entstanden

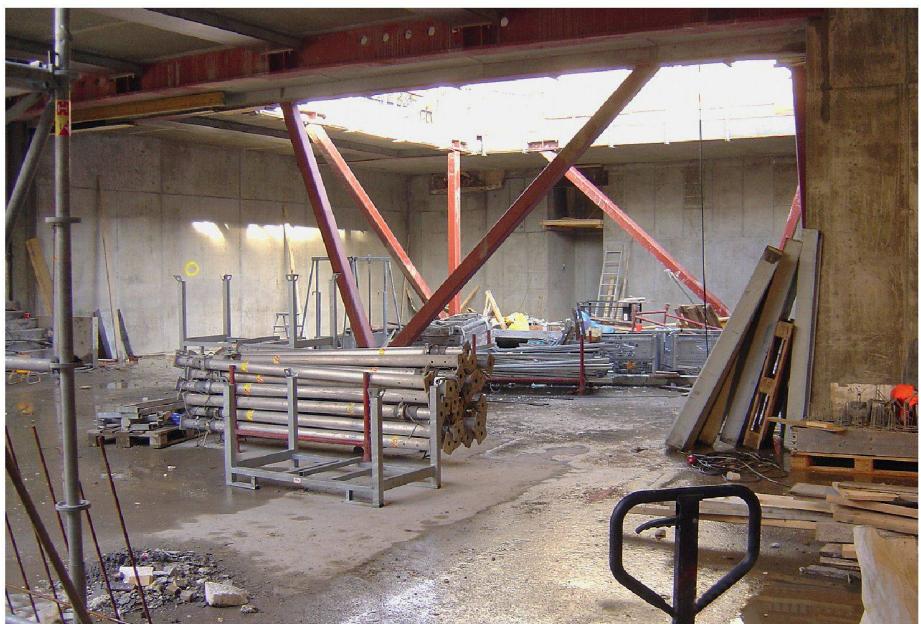
05 Die schräg gestellten Stahlstützen tragen die Decke, haben aber eine nur geringe aussteifende Funktion gegen horizontale Einwirkungen

Durch vier gläserne Atrien fällt Licht ins Untergeschoss (Abb. 5 und 8). Die schräg gestellten, gelenkig gelagerten Stahlstützen, mit nur geringer aussteifender Funktion, tragen bei diesen Lichtöffnungen hauptsächlich Vertikallasten ab. Die Abtragung der horizontalen Kräfte erfolgt über die als Scheibe wirkende Decke hin zu den Betonaussenwänden und von dort weiter als Querkräfte hinunter in die Fundamente und damit in das Erdreich.

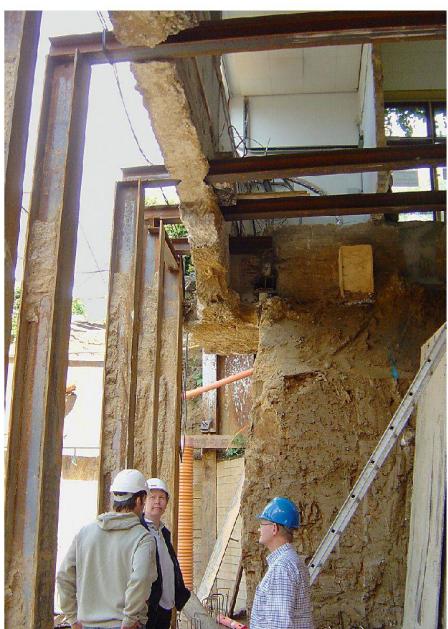
03 Die neuen Erschließungszonen führen unter den bestehenden Fundamenten hindurch. Diese mussten deshalb temporär abgefangen werden

Das neue Untergeschoss wird mit neun Treppen und zwei Liften erschlossen. Ein Lift und ein Treppenlauf bringen die Benutzer hinauf in den Schulhof. Die restlichen Erschliessungszonen ermöglichen die direkte Verbindung in die alten Schulpavillons. Da sie unter den bestehenden Streifenfundamenten hindurch auf die Ergeschossebene geführt sind, waren während des Baus temporäre Konstruktionsmassnahmen erforderlich, die das darüber stehende Gebäude schadlos abfingen (Abb. 3).

Für die Abfangkonstruktionen wurden Mikropfähle eingerammt. Die dadurch entstehenden Erschütterungen waren so klein, dass sie keine Schäden an der bestehenden Bausubstanz verursachten. Stahlträger, die auf den Mikropfählen und im Erdreich unter den Pavillons gelagert waren, wurden sektionsweise und abgestimmt auf den Kräfteverlauf eingebaut und trugen auf einer Höhe von 4.5m die nicht armierten Streifenfundamente. Einzelne Felder wurden kreuzweise mit vor Ort angeschweißten Stahlträgern ausgesteift.

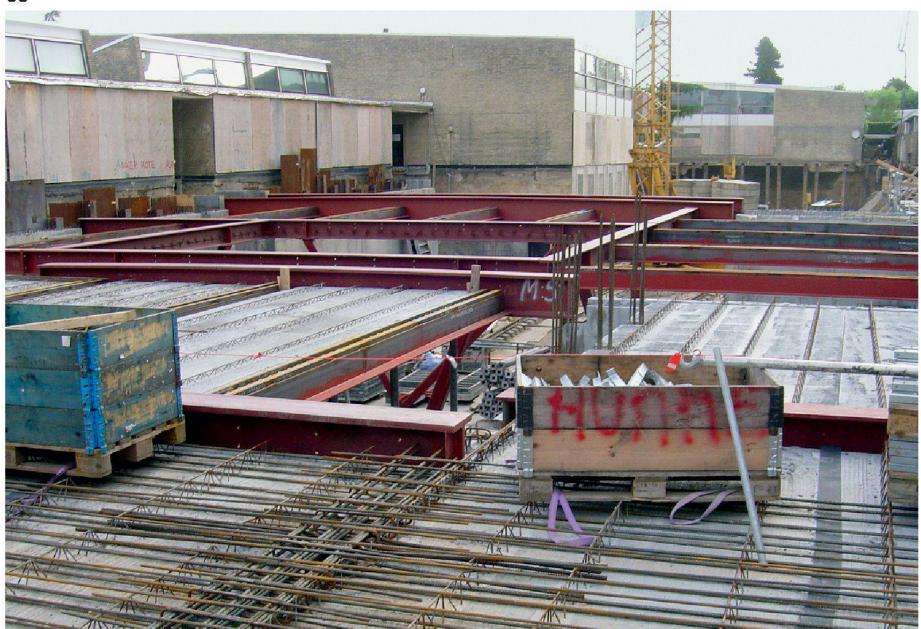
06 Die Dachkonstruktion besteht aus Stahlträgern und vorfabrizierten Filigranplatten, die mit einem monolithischen, vor Ort aufgebrachten Überbeton im Verbund wirken

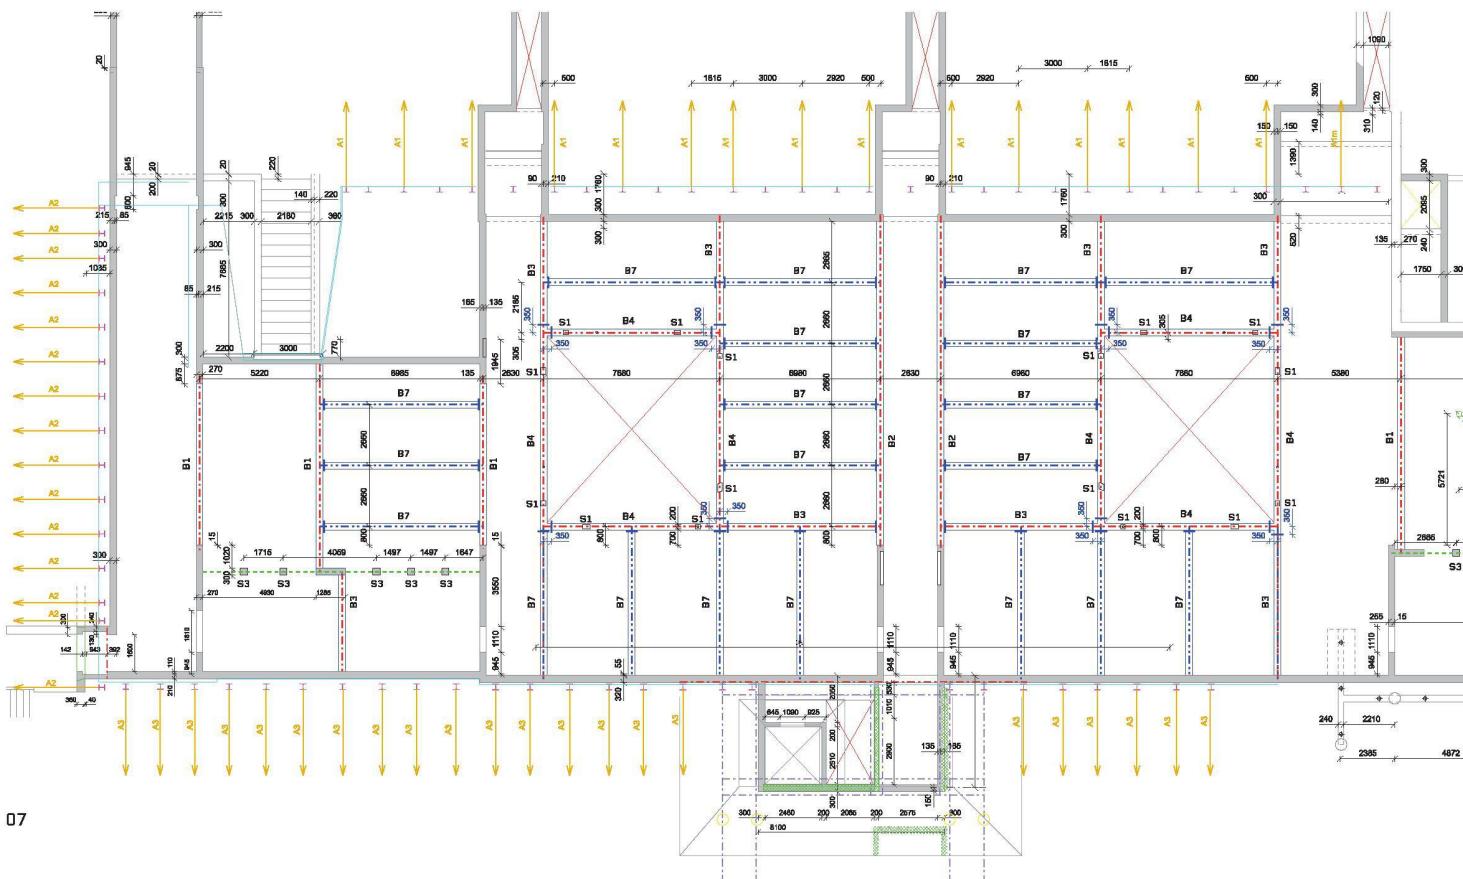
07 Stahlkonstruktion der Decke und Baugrubensicherung in einem Grundriss dargestellt

Die Decke über dem neuen Geschoss ist mit Stahlträgern konstruiert. Die Primärträger aus HEM- und HEB-Walzprofilen sind über 15m gespannt und nur jeweils auf zwei Beton-Aussenmauern gelagert (Abb. 7). Dadurch entstanden grosszügige, stützenfreie Flächen. Die sekundären Blechträger, die in der Regel im Abstand von 2.5 bis 3.5m zwischen den Primärträgern eingespannt sind, tragen die Filigranplatten (Abb. 6). Diese vorgefertigten Halbfertigteile mit eingebauter Armierung und der monolithische, vor Ort aufgebrachte Überbeton wirken statisch im Verbund und tragen den Dachaufbau mit dem druckfesten Dämmmaterial, den Dichtungsbahnen und der Erdaufschüttung bis zur fertigen Kote des Schulhofes (Abb. 9). Dieser wurde in seiner ehemaligen Form und Gestaltung wiederhergestellt.

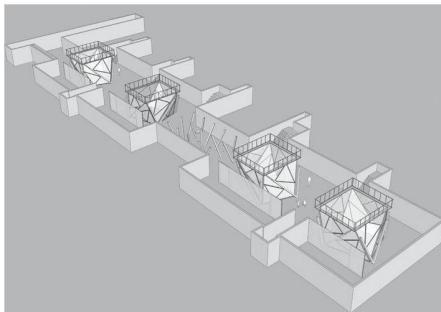
08 In dieser Darstellung der etwa 100 m langen Erweiterung ist im mittleren Bereich noch ein Stützenwald zu sehen. Dieser wurde reduziert auf nur drei Stützen. Erforderlich sind sie, um die erhöhten Vertikallasten zu tragen, die in diesem Bereich aus der zusätzlichen Erdaufschüttung für kleinere Bäume und Sträucher hervorgehen (die Decke wurde um etwa einen halben Meter heruntergesetzt). Alle Stützen tragen hauptsächlich Vertikallasten ab – ihre Schräglagestellung hat nur eine geringe aussteifende Funktion. Ausserdem sind sie alle mit einem Brandschutzanstrich geschützt
