Artikel: Dreigelenk in Stahlbeton
Autor: Diggelmann, Martin / Bolliger, Olivier
DOI: <https://doi.org/10.5169/seals-154171>

DREIGELENK IN STAHLBETON

Die vom Kanton Bern als schützenswert eingestufte Garstattbrücke von Robert Maillart im Simmental ist über 80 Jahre alt und hat bisher alle Verkehrslasterhöhungen gut überstanden. Der Schwerverkehr setzte der Dreigelenkbogenbrücke jedoch zu und verursachte Schäden. Das Büro Diggelmann + Partner hat sie deshalb 2010 instand gesetzt und ihre Tragfähigkeit durch gezielte Verstärkungen erhöht – das ursprüngliche Erscheinungsbild veränderte sich nur bei den Endlängsträgern an den Widerlagern.

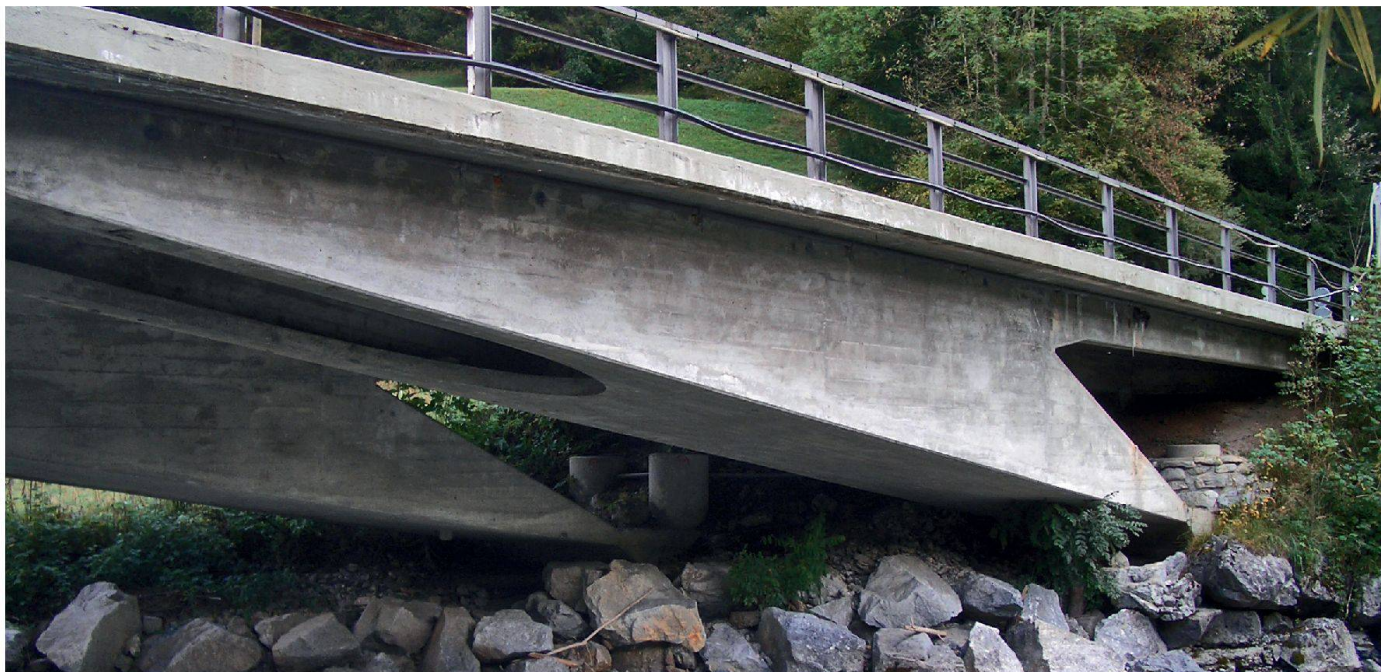
01 Garstattbrücke vor der Ortschaft Boltigen im Simmental vor der Instandsetzung

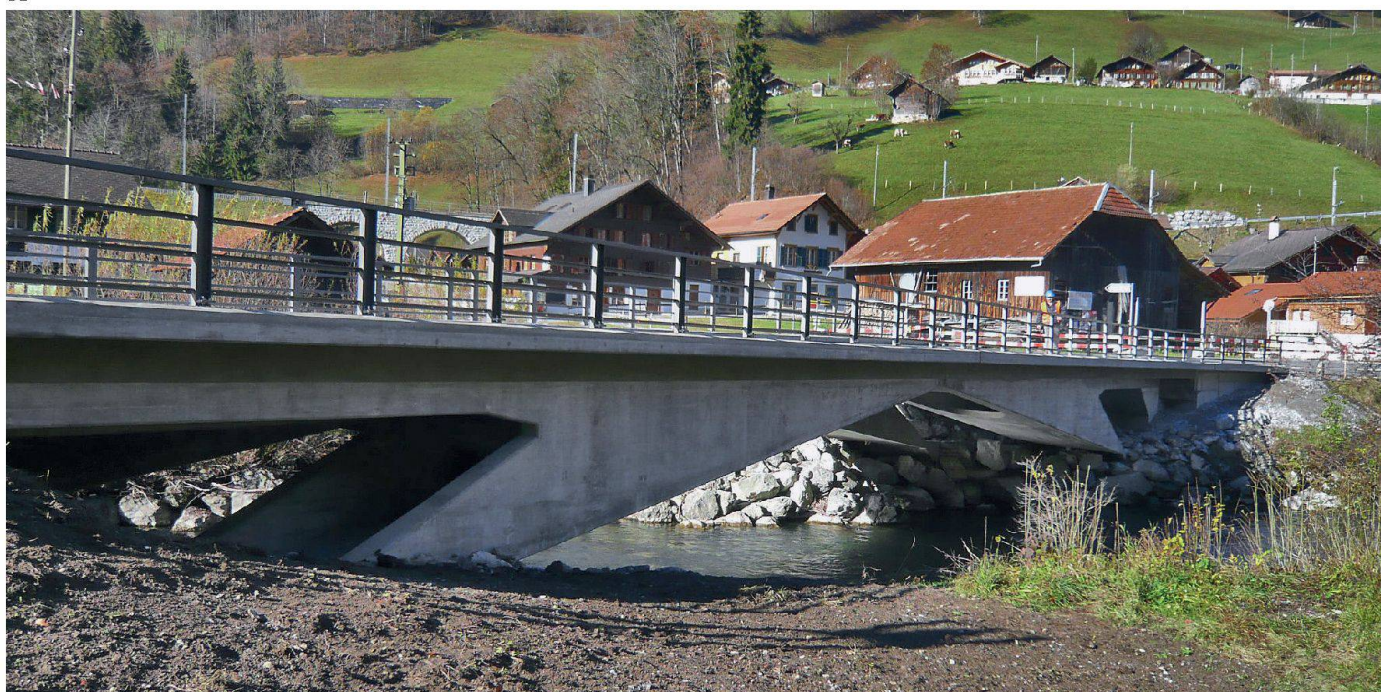
02 Die instand gesetzte Brücke. Mit dem Pfeilhöhe/Spannweite-Verhältnis von nur 1:13.6 ist der Zwillingskastenträger der flachste Kastenträger Maillarts (Stützweite: 32 m, Breite inkl. Auskragungen: 8.30 m, Pfeilhöhe: 2.35 m)
(Fotos: Diggelmann + Partner)

Maillart wählte für diese schiefwinklige Überquerung der Simme zwei in Längsrichtung verschobene, konisch verlaufende Kastenträger, die er stark vereinfacht hat: Der Bogen ist nur theoretisch vorhanden, er ist effektiv aufgelöst in gerade Linien. Die Zwillingsbrücken sind mit einer Spannweite von 32 m ausgeführt und tragen je eine Fahrspur. Eine ist – nach Norm SIA 112 (1935) – jeweils für zwei hintereinanderstehende Lastwagen von je 13 t plus eine verteilte Last von 440 kg/m² dimensioniert.
