**Zeitschrift:** Tec21  
**Herausgeber:** Schweizerischer Ingenieur- und Architektenverein  
**Band:** 137 (2011)  
**Heft:** 13: Kraftwerk Rheinfelden

# ERDBEBEN IN NEUSEELAND

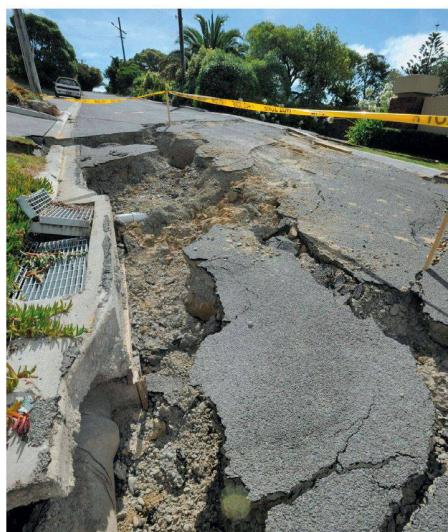
**01** In der Sumner Road bei Christchurch ist das Phänomen der Bodenverflüssigung deutlich erkennbar: Sand und Silt verflüssigten sich unter den vom Erdbeben hervorgerufenen Bodenerschütterungen. Der Boden an leichter Hanglage fliesst talwärts und reisst die Strassendecke auf (Foto: KEYSTONE/MAXPPP/\*)

Ein grosser Teil der Schäden an der Infrastruktur ist auf Bodenverflüssigung zurückzuführen.<sup>4</sup> In der Canterbury-Ebene, der ausgedehnten alluvialen Schwemmebene von Christchurch, gibt es bei hohem Grundwasserspiegel zahlreiche geologische Formationen mit wassergesättigten Sanden und Silten. Sie sind bei statischer und somit ruhender Belastung standfest. Bei erdbebenbedingten Schwingungen verlieren sie jedoch plötzlich ihre Festigkeit und verhalten sich wie eine Flüssigkeit, die in bis anhin stabile Hohlräume eindringt oder z.B. als «Brunnen» aus dem Boden aufsteigt. Schächte füllen sich, Leitungen im Untergrund schwimmen auf oder scheren ab, und Uferpartien von Bächen und Flüssen verschieben sich seitlich. Bodenverflüssigung kann auch zu starken Setzungen führen und Strassen- und Eisenbahnkörper sowie Fundationen von Gebäuden instabil machen. Tatsächlich sind Schäden an Hochbauten in Christchurch auf ein Nachgeben der Fundation zurückzuführen. Der Anteil von schädlichen Auswirkungen einer Bodenverflüssigung am Gesamtschaden ist bei diesem Erdbeben besonders hoch.
