Artikel: Wasserfluhtunnel : ein Nadelöhr wird erneuert
Autor: Fässler, Günther
DOI: <https://doi.org/10.5169/seals-237678>

WASSERFLUHTUNNEL – EIN NADELÖHR WIRD ERNEUERT

Der über 100 Jahre alte einspurige Wasserfluhtunnel entspricht nicht mehr den aktuellen Sicherheits- und Profilanforderungen. Er muss daher umfassend instandgesetzt, erweitert und technisch aufgerüstet werden. Für die Sohlenabsenkung wird der Tunnel im Sommer 2012 durchgehend für fünf Wochen gesperrt. Er wird damit zum Taktgeber für die anderen Clusterprojekte und die Streckensperrung.

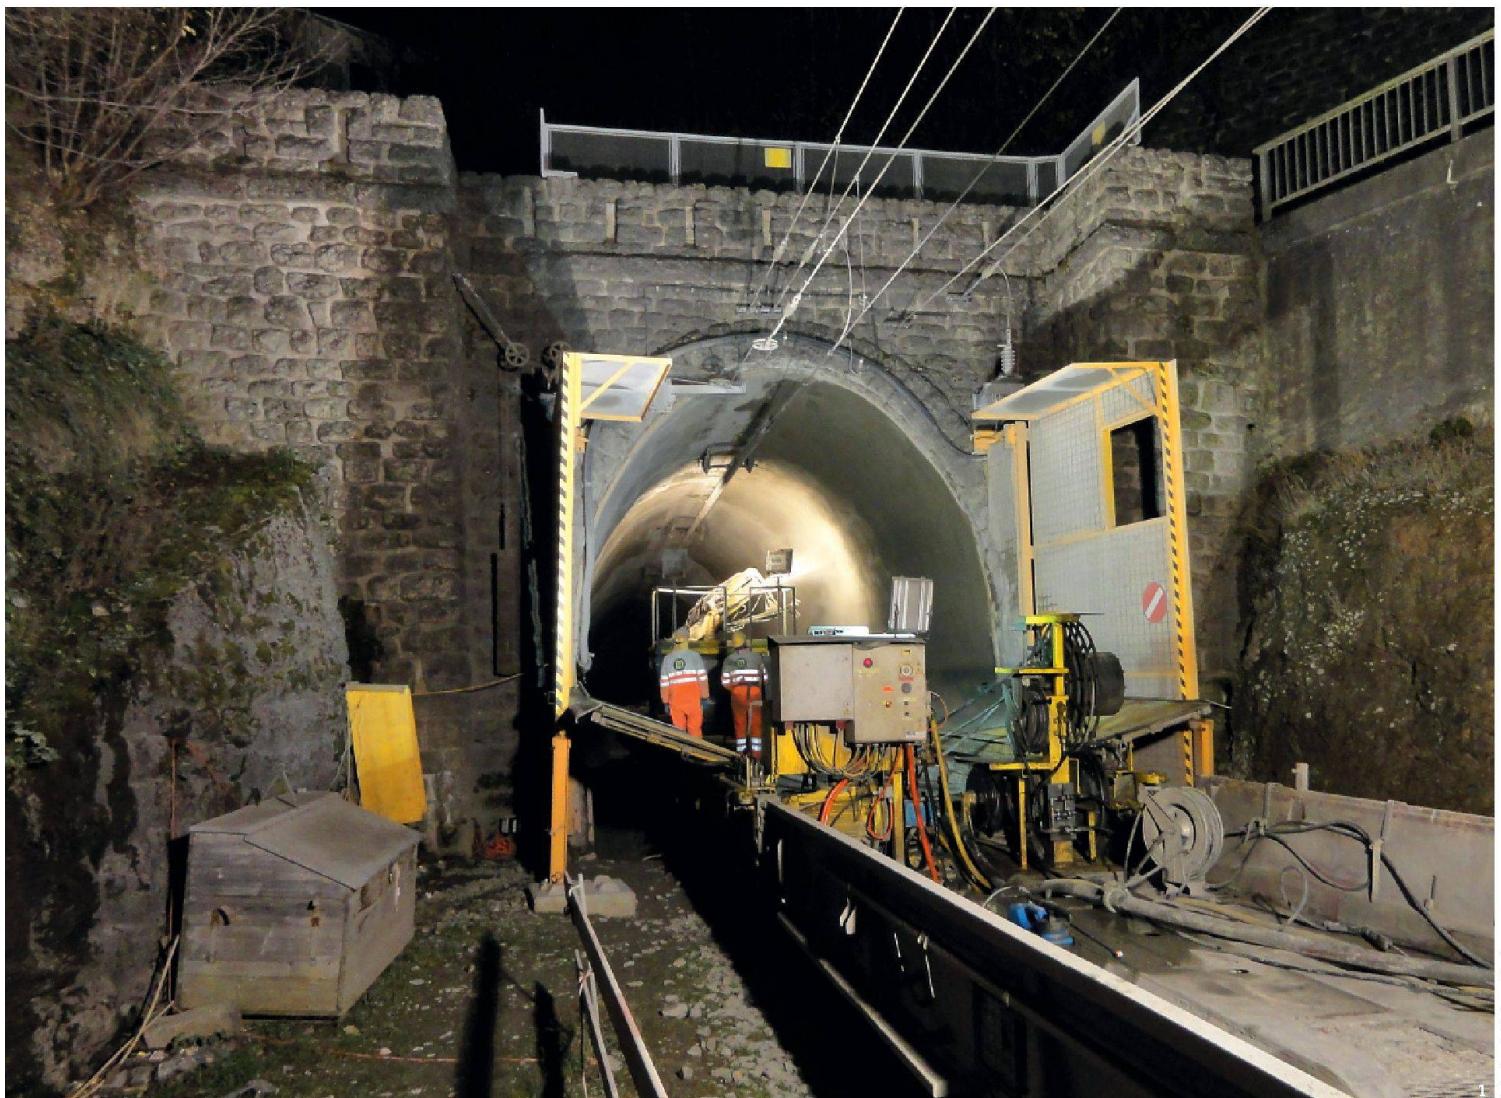
- 1 Bauarbeiten am Wasserfluhrtunnel während eines nächtlichen Einsatzes
- 2 Situation des Streckenabschnitts mit Wasserfluhrtunnel und Vortunnel

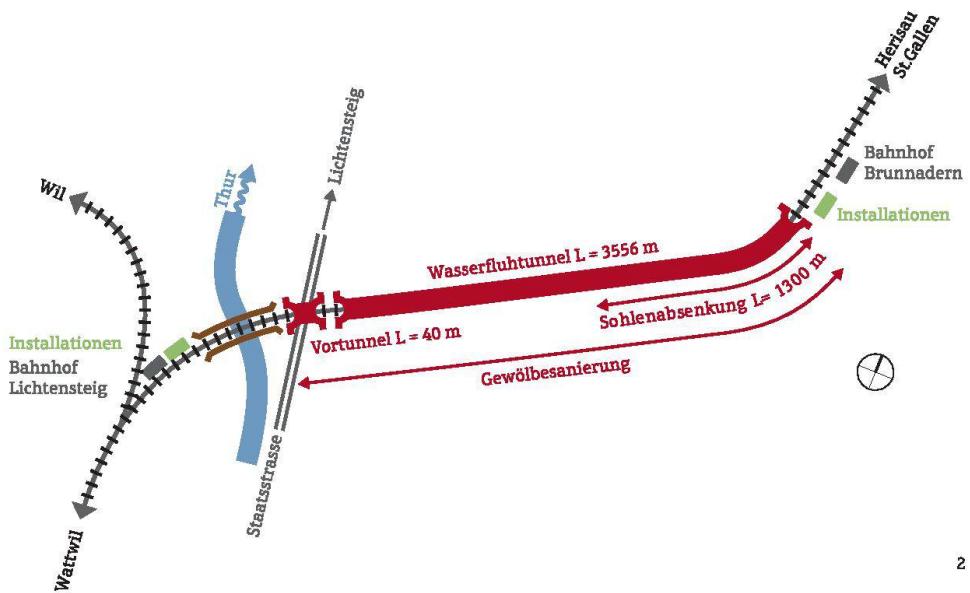
2
Schematische Darstellung des Wasserfluhrtunnels von Lichtensteig nach Brunnadern.

Ab dem westlichen Portal Lichtensteig verläuft der Tunnel auf den ersten 3.1 km in einer Geraden, anschliessend folgt eine Linkskurve mit 400 m Kurvenradius (vgl. Abb. 2). Das Längsgefälle beträgt auf der ganzen Tunnellänge durchgehend 10%. In Lichtensteig folgt unmittelbar nach dem Wasserfluhrtunnel ein 40m langer Vortunnel, der die Staatsstrasse oberflächennah unterquert. Dieser liegt im Kurvenbereich und weist ein Längsgefälle von 9% auf.

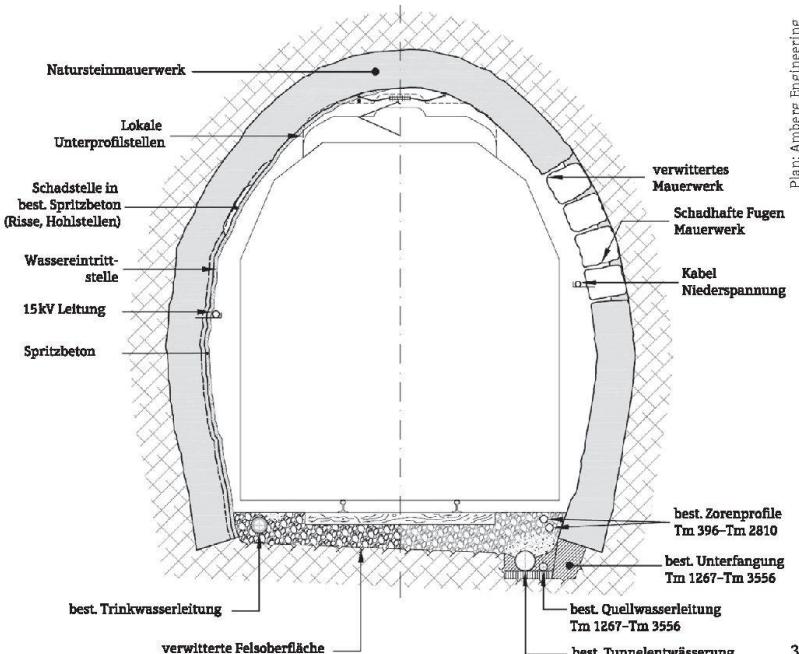
Der Wasserfluhrtunnel wurde zwischen 1905 und 1910 erbaut und weist auf der gesamten Tunnellänge ein 40cm starkes gemauertes Tunnelgewölbe auf (vgl. Abb. 3). Dank der guten Standfestigkeit des Gebirges (Nagelfluh und dünnen Mergelschichten) ist kein Sohlengewölbe eingebaut; der Bahnschotter liegt direkt auf dem Felsuntergrund. Die Mauersteine für das Tunnelgewölbe stammen aus der näheren Umgebung, daher besteht das Tunnelgewölbe auf der Westseite aus Kalksandstein und auf der Ostseite streckenweise aus Kalknagelfluh. Es war aufwändig, die Kalknagelfluh anzutransportieren. Die Paramente auf der Seite Brunnadern wurden darum auf rund 3 bis 4 m Höhe in Beton ausgeführt. Stellenweise besteht das Gewölbe auch aus Betonsteinen.

Eine umfassende Zustandsanalyse deckte am Tunnelgewölbe und in der Tunnelsohle folgende Schadensbilder auf (Abb. 3):

- Lokale Rissflächen, Abplatzungen und Hohlstellen in der Spritzbetonschale
- Konzentrierte, diffuse Wassereintritte, die Feucht- und Tropfstellen verursachen
- Lokal mürbe, verwitterte Mauerwerksoberflächen
- Lokal leere oder verwitterte Mauerwerksfugen
- Verwitterte Felsoberflächen bei den Sparbögen
- Ungenügende Schotterstärke auf der nördlichen Seite Richtung Brunnadern
- Sohlenerosion mit Schlammaufstößen in den Mergelzonen infolge ungenügender Entwässerung

Auf der Seite Brunnadern im Kurvenbereich ist das Lichtraumprofil für den Stromabnehmer der Lokomotiven zudem sehr knapp bemessen.

3 Querschnitt des bestehenden Wasserfluhrtunnels mit Lichtraumprofil und Schäden

lichen Tunnelabschnitt belassen. Die Schienen, die Schwellen, der Schotter, die Entwässerungsleitung und die Druckwasserleitung der Gemeinde Lichtensteig werden rückgebaut und nach der Sohlenabsenkung wieder neu eingebaut. Eine netzarmierte, mindestens 15cm dicke Betonsohle schützt die wasserempfindlichen Mergelschichten vor Verwitterung und verhindert Schlammaufstösse in den darüber liegenden Bahnschotter.

Die Instandsetzung des Tunnelgewölbes erstreckt sich über die gesamte Länge des Wasserfluhrtunnels und des Vortunnels. Das Tunnelgewölbe wird gereinigt, die verwitterten Mauerfugen neu verfüllt, die lokal in das Lichtraumprofil ragenden Mauersteine abgefräst, die vorhandenen Spritzbetonschalen ersetzt sowie die Bergwassereintritte gefasst und in die Gewölbeentwässerung abgeleitet.
