Zeitschrift: Tec21

Artikel: Böse Überraschung

# BÖSE ÜBERRASCHUNG

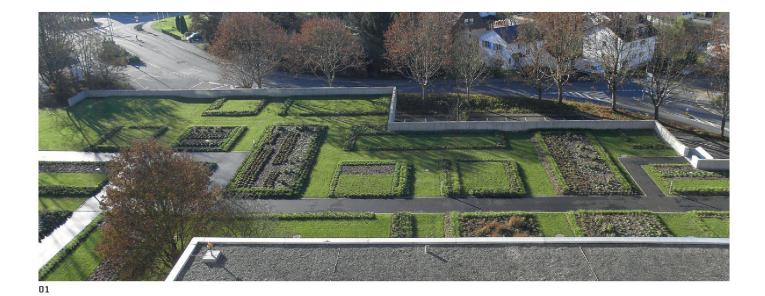
01 Neue Umgebungungsgestaltung auf der Tiefgarage nach den Instandsetzungsarbeiten: Die Gartenanlage nimmt Bezug auf die unter ihr liegende Stahlbetondecke mit den Verstärkungen an der Oberseite (Foto: Autor)

Ende 2008 bis Mitte 2009 arbeiteten die Ingenieure ein neues Instandsetzungsprojekt aus. Dabei überprüften sie verschiedene Varianten – bis hin zum Abbruch. Aufgrund eines Kosten-Nutzen-Vergleiches liess man schliesslich die Tiefgarage vollständig instand setzen und eine neue Gartenanlage auf der verstärkten Decke gestalten. In diese Ausarbeitungen floss der aktuelle Stand des Bauprojekts für den Spitalumbau und die -erweiterung ein, wodurch ein Grossteil der Tiefgarage nicht mehr Neubauten zu weichen hätte. Das neue Instandsetzungskonzept sah vor, die geschädigten und unzureichend verdichteten Betonstellen zu entfernen, die freigelegten Bewehrungen zu entrosten und wo nötig zu ergänzen. Ferner wurden die Tragsicherheit und speziell die Sicherheit gegen Durchstanzen durch gezielte Bewehrungs- und Durchstanzverstärkungen sowie durch die Reduktion der Auflasten und Definition der zulässigen Nutzlasten auf das normgerechte Niveau angehoben. Die Stützenquerschnitte, das heisst die Aufstandsfläche wurden zudem vergrössert. Ebenso die Stützenköpfe, die, wo nötig und möglich, erhöht und mit zusätzlicher oberer Bewehrung verstärkt wurden – wo die Verstärkung von oben nicht möglich war, erfolgte sie nur von unten. Schliesslich wurde die ganze Garagendecke neu abgedichtet, und zur besseren Deckenentwässerung wurden 15 zusätzliche Dachwasserabläufe platziert. Der neue Deckenaufbau besteht aus einem Leichtaufbau und einer nur 20 cm starken Humusschicht mit einer maximalen Auflast von 8kN/m² (Abb. 2). Für die Umgebungsgestaltung hinderlich waren vor allem die vielen Deckenverstärkungen und die Forderung nach möglichst wenig Auflast. Dank sorgfältiger Planung gelang den Landschaftsarchitekten Appert & Zwahlen eine Gestaltung, welche die baulichen Hindernisse abbildet und die sich nahtlos in das gesamte Umgebungskonzept des Kantonsspitals Frauenfeld einfügt (Abb. 1).
