CHRISTCHURCH: ERKENNTNISSE ZUM BEBEN

Das Erdbeben im neuseeländischen Christchurch vom 22. Februar 2011 hat man unterschätzt, es fiel heftiger aus als angenommen. Dennoch haben viele Gebäude dem Beben gut standgehalten. Das CTV-Gebäude hingegen ist eingestürzt, vor allem weil Menschen versagt haben. Die Erkenntnisse zu diesem Ereignis lesen sich wie eine Kriminalgeschichte.

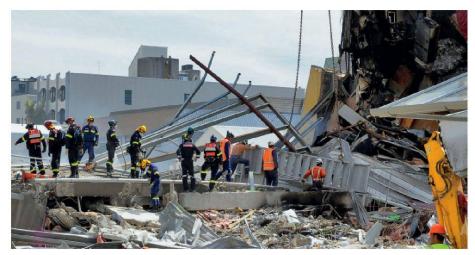
01 Während des Erdbebens vom 22. Februar 2011 stürzte das CTV-Gebäude in Christchurch ein. (Foto: Keystone, AP Photo/Rob Griffith, File)

kalen Fernsehsenders CTV, eingestürzt. 115 Menschen kamen ums Leben und zahlreiche wurden schwer verletzt. Aus dem kürzlich in einer örtlichen Tageszeitung veröffentlichten Bericht der Untersuchungskommission geht hervor, dass der Einsturz hauptsächlich zwei Gründe hat: Erstens war das Erdbeben sehr viel stärker, als es die Seismologen für möglich gehalten hatten, denn die Bodenbeschleunigungen in Christchurch waren rund dreimal (!) grösser als die Werte des Bemessungsbebens aus den beim Bau gültigen Normen; zweitens haben Menschen versagt. Trotz des enorm starken Erdbebens wäre das

Gebäude vermutlich stehen geblieben, wenn sich nicht im Vorfeld eine lange Kette von Fehlern ereignet hätte.

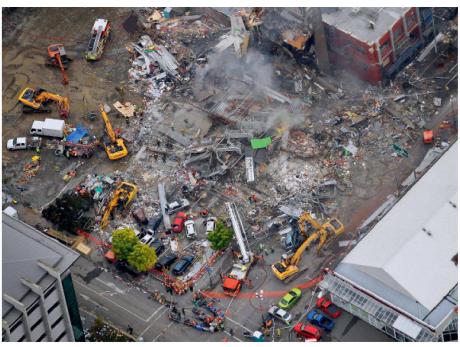
02 Luftaufnahme des zerstörten CTV-Gebäudes. (Foto: Keystone, AP New Zealand Herald, Sarah Ivey)
