Zeitschrift: Tec21
Herausgeber: Schweizerischer Ingenieur- und Architektenverein
Band: 139 (2013)
Heft: 35: Betonexperimente

Artikel: Bakterien kitten Beton
Autor: Jonkers, Henk M.
DOI: <https://doi.org/10.5169/seals-349280>

BAKTERIEN KITSEN BETON

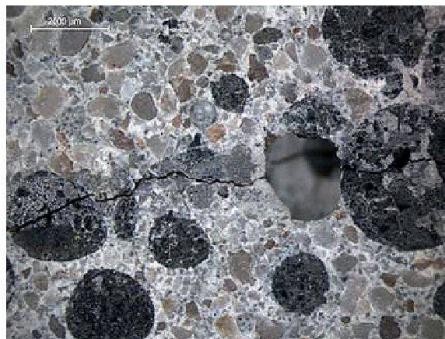
01

01–02 Die in der Betonmatrix eingebetteten Blähtonkugeln sind interne Reservoirs für beide Komponenten des Rissreparaturmittels. Oben: Ein frisch gebildeter Mikroriss (Bildmitte) durchtrennt den Zementstein und einige Blähtonkugeln.

Der beschriebene Abdichtungsprozess durch bakterielle Aktivität ist experimentell in unter Wasser aufbewahrten Betonproben nachgewiesen worden (Abb. 01). In einem ersten Feldversuch ist das Konzept der bakterienbasierten Selbstheilung auch unter Praxisbedingungen erfolgreich getestet worden. Dabei wurden die Bakterien (in einer alkalischen Lösung suspendiert) und die Vorläuferverbindung nachträglich auf eine bestehende schadhaften Betonkonstruktion gesprüht, sodass keine Vorratskapseln im Beton erforderlich waren. Das Versuchsobjekt, ein kürzlich erstelltes, von einem Spritzbetondach gedecktes Bauwerk, wies gravierende Rissbildungen auf. Nach der Imprägnierung mit der bakteriellen Lösung waren die Risse dank des gebildeten Kalksteins vollständig abgedichtet, und das Dach war wieder wasserdicht.

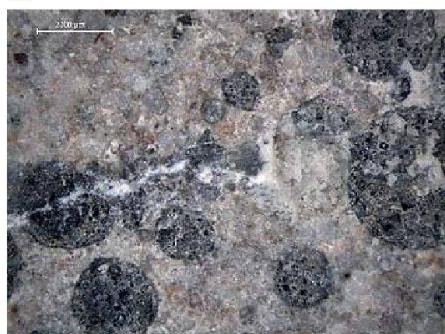
02

Unten: Das aus den Blähtonkugeln ausgetretene Reparaturmittel hat den Riss ausgefüllt und ist in festen Kalkstein umgewandelt worden. (Fotos: Delft University of Technology)

Effizienter ist es, das Schutzsystem im Beton punktuell konzentriert einzulagern und es erst beim Auftreten eines Risses unmittelbar in dessen Umgebung zu aktivieren. Deshalb haben die Forscher «Vorratskapseln», meist in Form von kleinen hohlen Blähtonkugeln, entwickelt. Darin werden die Bakterien und die Vorläuferverbindung gemeinsam gespeichert und in den Betonmischer zugegeben. Im erhärteten Beton sind die Vorratskapseln gleichmässig im Zementstein verteilt und chemisch inert (Abb. 01). Erst wenn eine Kapsel durch einen frisch gebildeten Riss aufgebrochen wird, treten die Bakterien und die Vorläuferverbindung aus und dichten den Riss durch die Bildung von Kalkstein wieder ab (Abb. 02).
