**Zeitschrift:** Tec21  
**Herausgeber:** Schweizerischer Ingenieur- und Architektenverein  
**Band:** 139 (2013)  
**Heft:** 35: Betonexperimente

**Artikel:** Bakterien kitten Beton  
**Autor:** Jonkers, Henk M.  
**DOI:** <https://doi.org/10.5169/seals-349280>

# BAKTERIEN KITTEN BETON

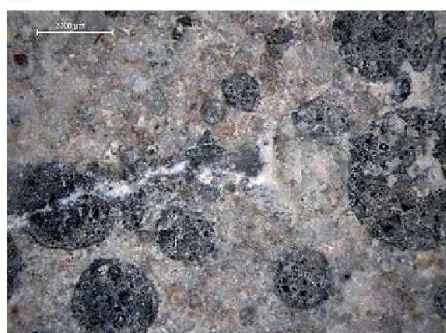
02

01–02 Die in der Betonmatrix eingebetteten Blähtonkugeln sind interne Reservoirs für beide Komponenten des Rissreparaturmittels.

**Unten:** Das aus den Blähtonkugeln ausgetretene Reparaturmittel hat den Riss ausgefüllt und ist in festen Kalkstein umgewandelt worden.

Für eine wirksame Selbstheilung müssen daher sowohl die Bakterien als auch die Vorläuferverbindung in die Betonmatrix integriert werden. Die einfache Zugabe dieser Stoffe in die Betonmischung würde aber wenig Sinn machen, denn sie müssten in unwirtschaftlich grossen Mengen eingesetzt werden, um das gesamte Betonvolumen permanent zu schützen. Effizienter ist es, das Schutzsystem im Beton punktuell konzentriert einzulagern und es erst beim Auftreten eines Risses unmittelbar in dessen Umgebung zu aktivieren. Deshalb haben die Forscher «Vorratskapseln», meist in Form von kleinen hohlen Blähtonkugeln, entwickelt. Darin werden die Bakterien und die Vorläuferverbindung gemeinsam gespeichert und in den Betonmischer zugegeben. Im erhärteten Beton sind die Vorratskapseln gleichmässig im Zementstein verteilt und chemisch inert (Abb. 01). Erst wenn eine Kapsel durch einen frisch gebildeten Riss aufgebrochen wird, treten die Bakterien und die Vorläuferverbindung aus und dichten den Riss durch die Bildung von Kalkstein wieder ab (Abb. 02).
