Repariert, retuschiert, rekonstruiert

Zeitschrift: **Tec21**

REPARIERT, RETUSCHIERT, REKONSTRUIERT

Die 1883–1885 errichtete Villa Patumbah wurde von 2010 bis 2013 instand gesetzt. Das Credo von Denkmalpflege, Architekten und Restauratoren war, hervorzuholen und zu schützen, was an Substanz vorhanden ist. Auch rekonstruierende Ergänzungen von Fehlstellen waren kein Tabu. Bereiche, deren Behandlung das Budget überstrapaziert hätten, zeigen sich nun als didaktische Referenzflächen: Verschmutzte neben gereinigten Stuckaturen machen den Alterungsprozess sichtbar, übermalte neben freigelegten Deckenfeldern offenbaren die Schadstellen, von späteren Eingriffen bedrängte Malereien illustrieren die Verluste – in der Übereinstimmung zwischen Bau und Inhalt eine ideale Stätte für das vom Schweizer Heimatschutz eingerichtete Zentrum für Baukultur.

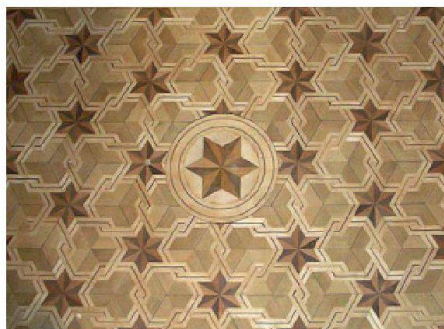
07

Böden (Abb. 07)

Die Parkettböden mit ihren von Wohnraum zu Wohnraum variierenden geometrischen Mustern waren in gutem Zustand, sodass sie im Wesentlichen nur geölt werden mussten – mit Ausnahme derjenigen im Damen- und im Herrenzimmer. Während im Damenzimmer nur einige Stellen ausgebessert werden mussten, waren im Herrenzimmer wegen des Brands in den 1970er-Jahren Eingriffe bis auf die Unterkonstruktion nötig. Die Abbildung zeigt den Boden im OG mit dem noch nicht freigelegten Oculus.

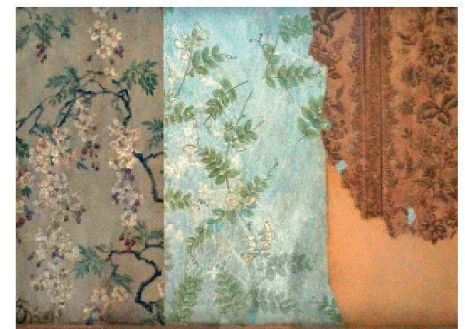
09

Tapeten-Dokumentation (Abb. 09)

An der Rückwand eines Lavabos kam ein Tapetenrest zum Vorschein, der mehrere Renovierungen überdauert hatte, aber arg lädiert war. Dieser «enthielt» ein winziges Stück einer noch älteren hellblauen Tapete. In der Folge förderten die Restauratoren vier Schichten zutage. Sie haben sie gefestigt und die Fehlstellen retuschiert.
