**Zeitschrift:** Tec21  
**Herausgeber:** Schweizerischer Ingenieur- und Architektenverein  
**Band:** 139 (2013)  
**Heft:** 41-42: Villa Patumbah

**Artikel:** Repariert, retuschiert, rekonstruiert  
**Autor:** Hartmann Schweizer, Rahel  
**DOI:** <https://doi.org/10.5169/seals-349613>

# REPARIERT, RETUSCHIERT, REKONSTRUIERT

Die 1883–1885 errichtete Villa Patumbah wurde von 2010 bis 2013 instand gesetzt. Das Credo von Denkmalpflege, Architekten und Restauratoren war, hervorzuholen und zu schützen, was an Substanz vorhanden ist. Auch rekonstruierende Ergänzungen von Fehlstellen waren kein Tabu. Bereiche, deren Behandlung das Budget überstrapaziert hätten, zeigen sich nun als didaktische Referenzflächen: Verschmutzte neben gereinigten Stuckaturen machen den Alterungsprozess sichtbar, übermalte neben freigelegten Deckenfeldern offenbaren die Schadstellen, von späteren Eingriffen bedrängte Malereien illustrieren die Verluste – in der Übereinstimmung zwischen Bau und Inhalt eine ideale Stätte für das vom Schweizer Heimatschutz eingerichtete Zentrum für Baukultur.

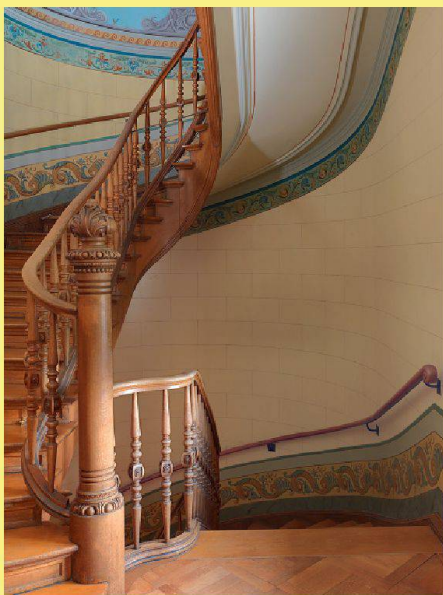
01

**01** Zwischen UG und 1. OG mutet der Treppenzylinder wie eine goldfarbene Laterne an. (Foto: Kantonale Denkmalpflege Zürich)

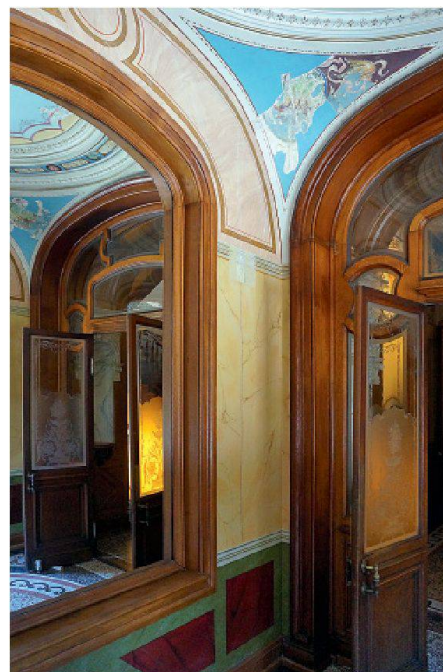
03

**03** Spiegelkabinett-Entree: Der Betrachter wird hinsichtlich der Grenzen zwischen innen und aussen getäuscht.

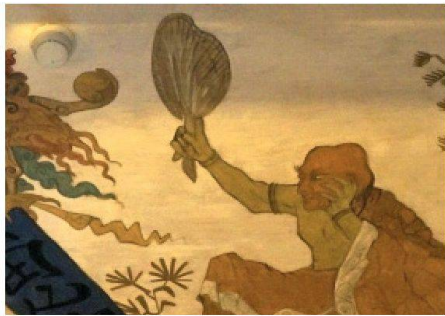
05

**05** Das Thema Ostasien in Decken-, Wand- und Hinterglasmalerei, auf den Tapeten und im Holzwerk. Beabsichtigter Scherz oder Unachtsamkeit, dass der Mann dem Brandmelder Luft zufächelt?

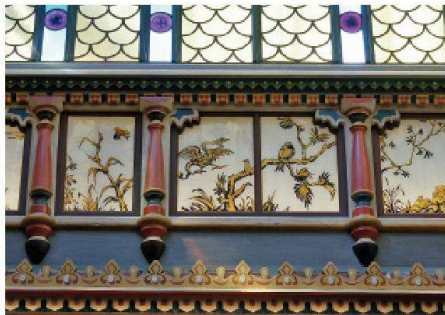
06

**06** Bambus, Drache und Pagode gemischt mit der Gattung der Vogel- und Blumen-Bilder ostasiatischer Prägung zieren den Glasfries unterhalb der Kuppel.

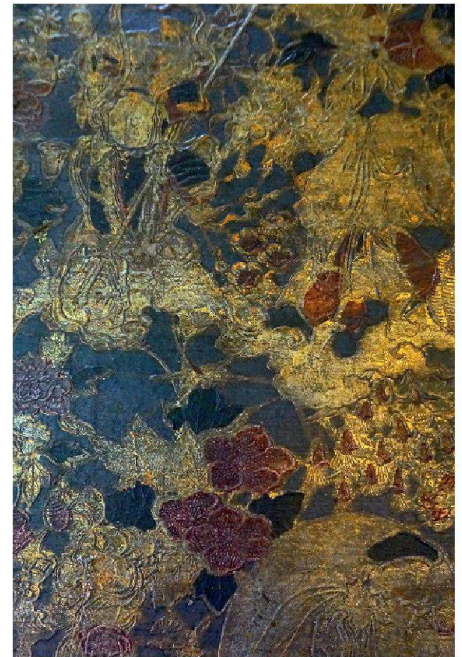
08

**08** Eine der golden leuchtenden Lederimitat-tapeten. Wohl wegen Termindrucks wurde seinerzeit auf einen Prägedruck ausgewichen.

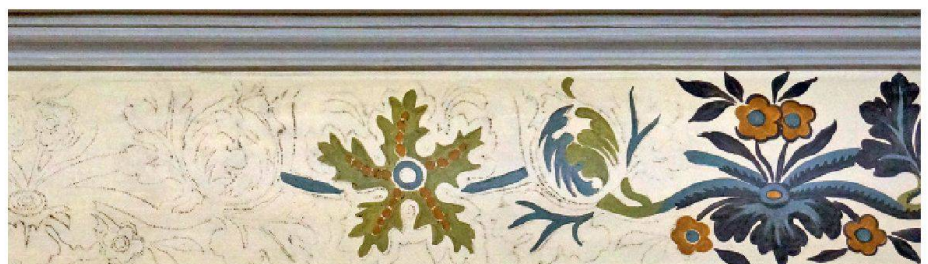
09

**09** Das Auge vermag Fehlstellen dank angrenzenden Flächen zu ergänzen.

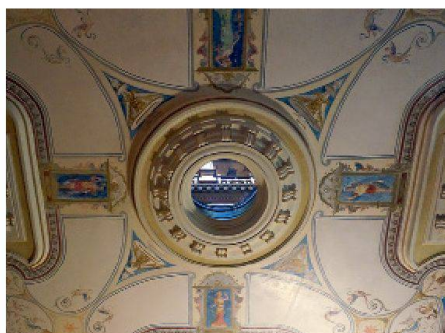
01

**Drachenaugen im Vestibül (Abb. 01)**

Auf den Originalplänen der Villa entdeckten die Architekten im Medaillon der Decke des Vestibüls und im Fussboden des darüberliegenden ostasiatisch angehauchten «Innenhofs» eine kreisrunde Öffnung, die – wie sie vermuteten – einerseits durch den Baldachin farbig gefiltertes Licht ins Piano nobile fallen liess, andererseits den Blick in den Himmel freigegeben haben musste. Daher schlugen sie schon im Wettbewerb vor, dieses «Drachenaugen» wieder zu öffnen. Da es lediglich mit einer Holzspanplatte geschlossen worden war, konnte auf eine zunächst anvisierte aufwendige Sondierung mit der Kamera verzichtet werden. Die nun wieder erlebbare «optische Spielerei» (Stiftung Patumbah) ist ein wichtiger Mosaikstein des in der Villa wirksam gewordenen Licht-Farbe-Konzepts: Trompe-l'Œil-Malerei, die Ausblicke in Himmel und Landschaft suggeriert, farbiges Glas des Baldachins, Wintergarten, Goldtapete ... Dass die Finanzen nicht ausreichten, um die berückende Idee der Architekten umzusetzen, die Öffnung mit einer Linse, also mit einem Vergrösserungsglas, zu füllen, ist indes bedauerlich. Stattdessen besteht die obere Abdeckung aus einem begehbaren, die untere – da es sich um zwei Brandabschnitte handelt – aus einem feuer-sicheren Glas (F60).

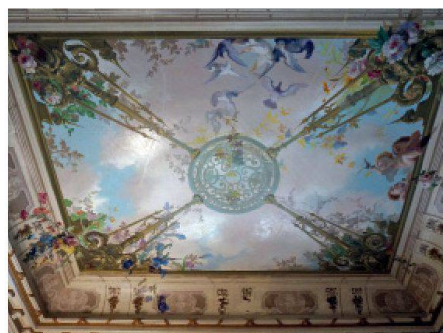
**Wintergarten (Abb. 03, 04)**

Die strassenseitige Erweiterung des Vestibüls war in den ersten Plänen der Architekten Chiodera & Tschudy als Wintergarten bezeichnet. Spuren im Terrazzobelag deuteten auf die einstige Existenz eines Springbrunnens hin, den die Architekten auch gern nachgebildet hätten und wofür die Stiftung Patumbah auch Gelder aufzutreiben versuchte. Allerdings scheiterte der Einbau am Veto des Schweizer Heimatschutzes, weil die Nutzung des Raums eingeschränkt worden wäre. An den Wänden wurden die architektonischen Elemente der Illusionsmalerei partiell rekonstruiert – nur partiell u. a., weil es auf der einen Rückseite in der Toilette einen Kamin gab, dessen Hitze die Malerei unrettbar angegriffen hatte –, damit das Auge das Bild von gemalten Bogen, die möglicherweise in einer Balustrade mündeten, zusammensetzen kann. Allfällige florale Motive kann man sich angesichts des Trompe-l'Œil-Effekts der Decke, die den Eindruck erweckt, als löse sie sich in Himmel auf, unschwer dazudenken – zumal unter dem Sonnenschutz des schmiedeeisernen Baldachins.

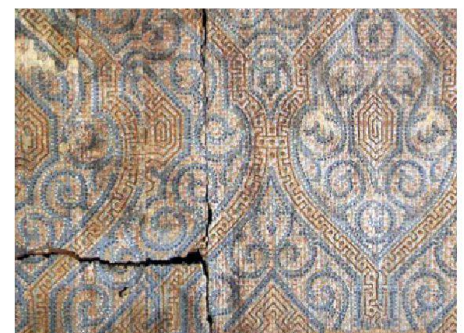
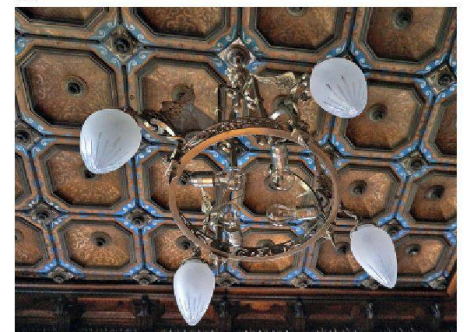
**Wandbespannung und Holzdecke im Herrenzimmer (Abb. 05, 06)**

Ein Brand hatte das Herrenzimmer in den 1970er-Jahren fast vollkommen zerstört. Mit Ausnahme der reich intarsierten Schiebetür (Abb. 13), die während des Feuers vermutlich offen stand – deren Flügel also in der Wand verborgen und daher geschützt waren –, verheerte der Brand die Holzarbeiten fast unrestaurierbar. Dasselbe Schicksal ereilte die Papiertapete – bis auf ein rund zehn Zentimeter langes Stück, das als Vorlage für deren Nachbildung diente und nun als Vergleichsobjekt hinter einer Abdeckung neben der Schiebetür prangt. Für die Decke engagierte die Stiftung den Masterkurs der Fachhochschule für Restaurie-

rung an der SUPSI (Scuola universitaria professionale della Svizzera italiana), der nicht nur einen Weg für die Konservierung und Teilrestaurierung der zerstörten Decke fand, sondern diese auch umsetzte.

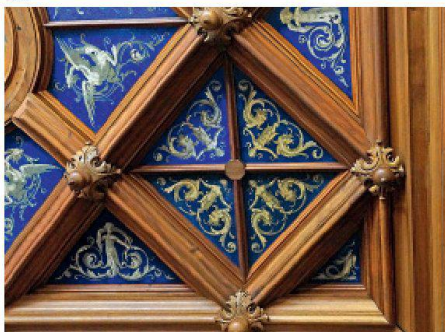
02

**Kassettendecke im Salon (Abb. 02)**

Die dreieckigen, von Holzprofileleisten gefassten Kassetten, in die die Decke im Salon aufgelöst ist, zieren in Grisailletechnik gemalte Grottesken auf blauem Grund sowie fünf in das geometrische Muster eingelassene, kreisförmige und leicht nach innen gewölbte Medaillons, die ihrerseits mit floralen Motiven gefüllt sind. Wasserschäden und starke Temperaturunterschiede mit entsprechend variierenden Spannungsverhältnissen hatten der Decke im Lauf der Jahre zugesetzt; Blasenbildung führte dazu, dass die mehrschichtig aufgetragene Malerei zusehends ablätterte, weshalb sie konserviert werden musste. (Heute sorgt ein Belüfter für ausgeglichene klimatische Bedingungen.) Überdies war der Firnis so gegilbt, dass die Decke grünstichig erschien. Dank einer Spendenaktion konnte ein Teil der Decke von dem Schmutz befreit und die ursprüngliche Leuchtkraft wiederhergestellt werden.

Eine der Kassetten wurde als didaktisches Element gestaltet mit einem ungereinigten Dreieck, einem gereinigten ohne Retusche der Fehlstellen, einem gereinigten mit Retusche sowie einem, bei dem auch der Firnis entfernt wurde.

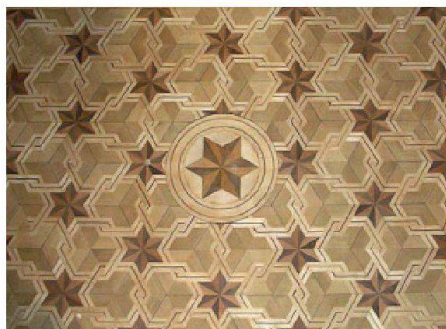
07

#### Böden (Abb. 07)

Die Parkettböden mit ihren von Wohnraum zu Wohnraum variierenden geometrischen Mustern waren in gutem Zustand, sodass sie im Wesentlichen nur geölt werden mussten – mit Ausnahme derjenigen im Damen- und im Herrenzimmer. Während im Damenzimmer nur einige Stellen ausgebessert werden mussten, waren im Herrenzimmer wegen des Brands in den 1970er-Jahren Eingriffe bis auf die Unterkonstruktion nötig. Die Abbildung zeigt den Boden im OG mit dem noch nicht freigelegten Oculus.

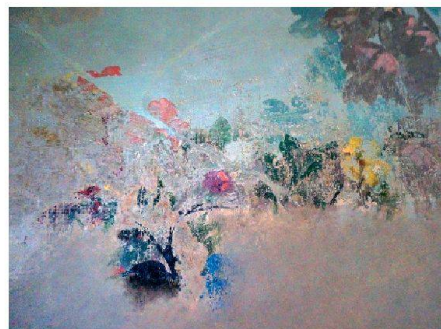
08

#### Fehlstellen in Malereien (Abb. 08)

Auf manchen Flächen wurden arg beschädigte Malereien als didaktische Felder belassen. Ein

Glücksfall in Sachen Lerneffekt ist die Decke im ehemaligen Arbeitszimmer Grob-Zundels. Sie zeigt die verschiedenen Stadien des Entstehungsprozesses: eine Rötelfvorzeichnung, eine Graunachzeichnung, erste Farbgebungen und das Anlegen der architektonischen Flächen bis hin zum vollen Bouquet.

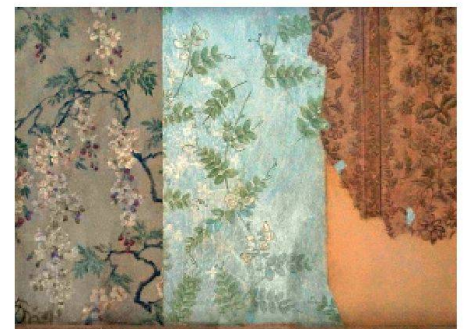
09

#### Tapeten-Dokumentation (Abb. 09)

An der Rückwand eines Lavabos kam ein Tapetenrest zum Vorschein, der mehrere Renovierungen überdauert hatte, aber arg lädiert war. Dieser «enthielt» ein winziges Stück einer noch älteren hellblauen Tapete. In der Folge förderten die Restauratoren vier Schichten zutage. Sie haben sie gefestigt und die Fehlstellen retuschiert.

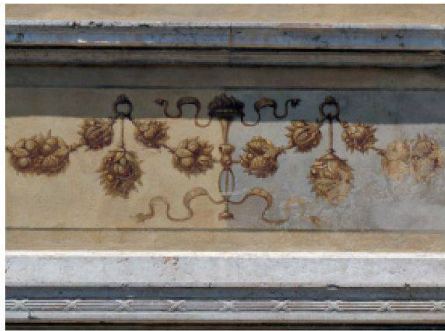
10

#### Keimfarbe (Abb. 10)

Die Villa Patumbah gilt als frühestes erhaltenes Gebäude, dessen Malereien in Keimfarbe ausgeführt wurden. Ein Jahr früher datiert die Fassadenmalerei an der Villa Muralto in der Pelikanstrasse in Zürich, wie es die Referenzliste des Generalvertreters in der Schweiz ausweist. Als allererstes Beispiel für den Einsatz der Keimfarbe figuriert darauf das Restaurant Weisser Adler in

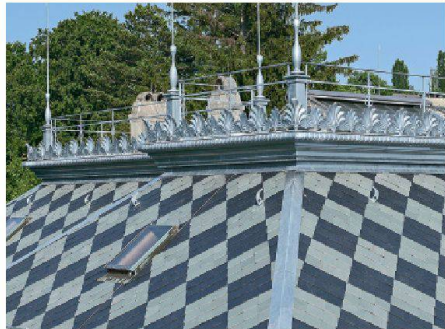
11

#### Bekrönung (Abb. 11)

Die Dacheindeckung in zweifarbiger Naturschiefer hatte im Laufe der Jahrzehnte arg gelitten und wurde nun rekonstruiert. Der im wahrsten Sinn des Wortes das Dach bekrönende Kranz aus Blätterornamenten in Zinkguss wurde ebenfalls nachgebildet – auch eine Art von Stadtkrone...

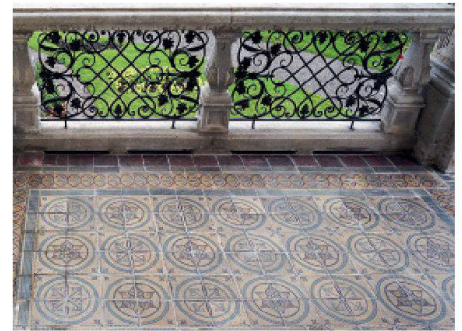
14

#### Mettlacher Platten (Abb. 14)

«Mettlacher Platten, auf trockenem Wege geformte, bis zur Sinterung gebrannte, in der Masse gefärbte Tonplatten mit einfarbiger oder gemusterter Oberfläche. Dieselben bestehen aus zwei Masseschichten, von welchen die obere in feinerer Vorbereitung das Muster erhält, während die untere, in stärkerer Lage hergestellt, als Füllmasse dient. Bei der Herstellung wird die fein zerkleinerte Masse von Hand in Formen geschüttet, die unter Pressstempel geschoben werden, welche das Tonpulver stark zusammenpressen; zur Bewegung der Pressstempel wird hydrau-

lischer Druck benutzt. Für die Anfertigung gemusterter Platten werden Schablonen verwendet, welche mit farbig brennenden Tonen gebrannt werden; die Schablonen werden vor der Pressung der Platten aus dem eingegebenen Tonpulver herausgezogen.»<sup>2</sup>

Vermutlich, weil Wasser eingedrungen war, entfernten die Nachbesitzer auf den oberen Balkonen teilweise die Mettlacher Platten aus dem Haus Villeroy & Boch, mit denen die Böden ursprünglich belegt waren, und lagerten sie bei der Denkmalpflege ein. So konnten diese im Zuge der Renovation wieder eingesetzt werden. Die darunterliegenden Träger wurden sandgestrahlt und gegen die Fassade hin verstärkt, der Boden wurde neu aufgebaut und abgedichtet.
