Zeitschrift: Tec21
Herausgeber: Schweizerischer Ingenieur- und Architektenverein
Band: 139 (2013)
Heft: 41-42: Villa Patumbah

Artikel: Repariert, retuschiert, rekonstruiert
Autor: Hartmann Schweizer, Rahel
DOI: <https://doi.org/10.5169/seals-349613>

REPARIERT, RETUSCHIERT, REKONSTRUIERT

Die 1883–1885 errichtete Villa Patumbah wurde von 2010 bis 2013 instand gesetzt. Das Credo von Denkmalpflege, Architekten und Restauratoren war, hervorzuholen und zu schützen, was an Substanz vorhanden ist. Auch rekonstruierende Ergänzungen von Fehlstellen waren kein Tabu. Bereiche, deren Behandlung das Budget überstrapaziert hätten, zeigen sich nun als didaktische Referenzflächen: Verschmutzte neben gereinigten Stuckaturen machen den Alterungsprozess sichtbar, übermalte neben freigelegten Deckenfeldern offenbaren die Schadstellen, von späteren Eingriffen bedrängte Malereien illustrieren die Verluste – in der Übereinstimmung zwischen Bau und Inhalt eine ideale Stätte für das vom Schweizer Heimatschutz eingerichtete Zentrum für Baukultur.

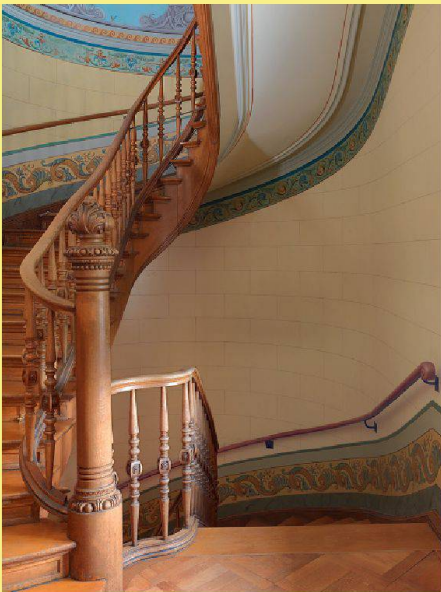
01 Zwischen UG und 1. OG mutet der Treppenzylinder wie eine goldfarbene Laterne an. (Foto: Kantonale Denkmalpflege Zürich)
