Zeitschrift: Tec21
Herausgeber: Schweizerischer Ingenieur- und Architektenverein
Band: 140 (2014)
Heft: 9: Alterswohnhaus Neustadt II

Artikel: Diamantsäge schafft Raum
Autor: Ekwall, Thomas
DOI: <https://doi.org/10.5169/seals-390672>

Diamantsäge schafft Raum

Ein radikaler Umbau bringt die konstruktiven Besonderheiten von Zivilschutzanlagen zum Vorschein: ein Lehrstück für ähnliche Bauaufgaben.

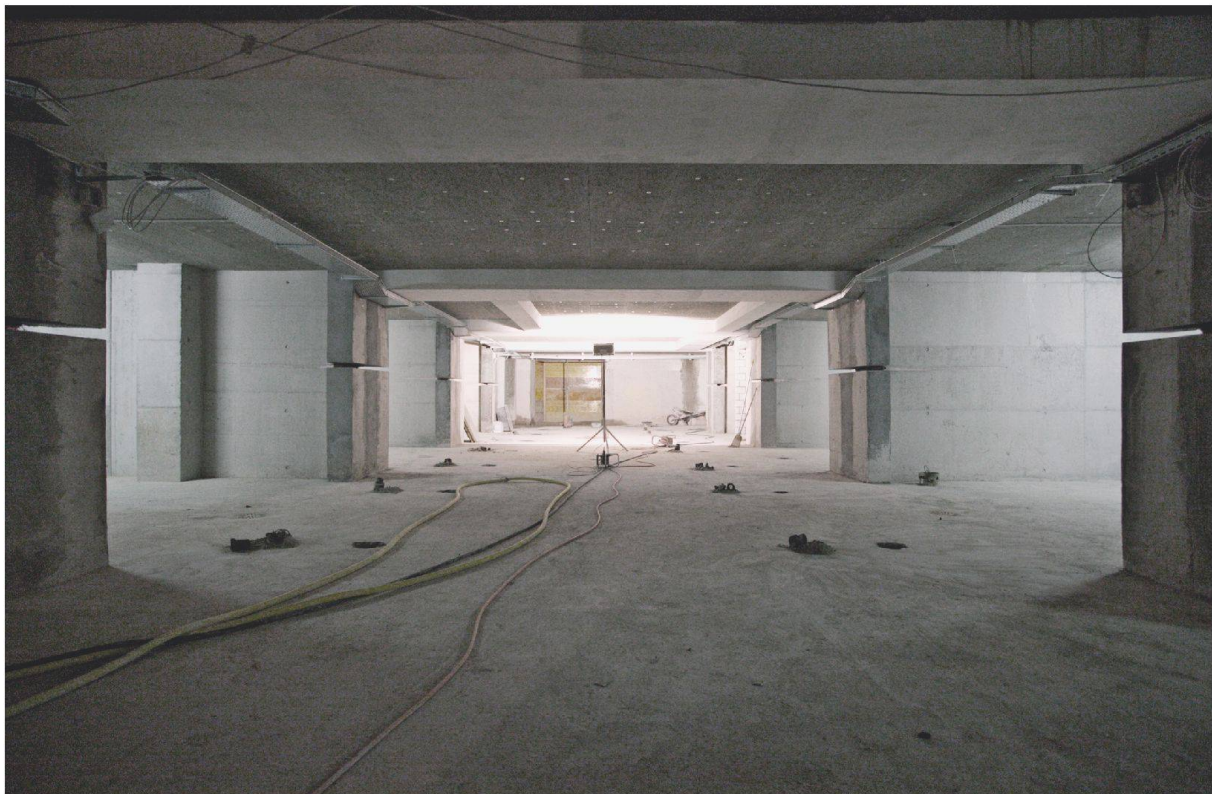
Die grosszügige Tiefgarage im Untergeschoss entstand durch den Abbruch der tragenden Wände von 25 kleinteiligen Zivilschutzräumen. Der eigentümliche Schlitz auf halber Wandhöhe ist eine konstruktive Massnahme zur Verbesserung der Krafteinleitung in die Bodenplatte (Abb. S. 31 oben links).

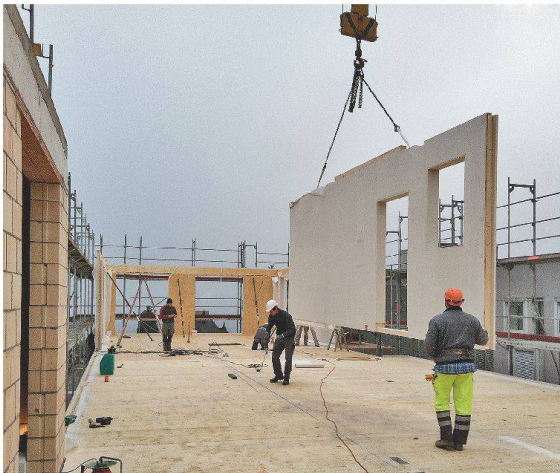
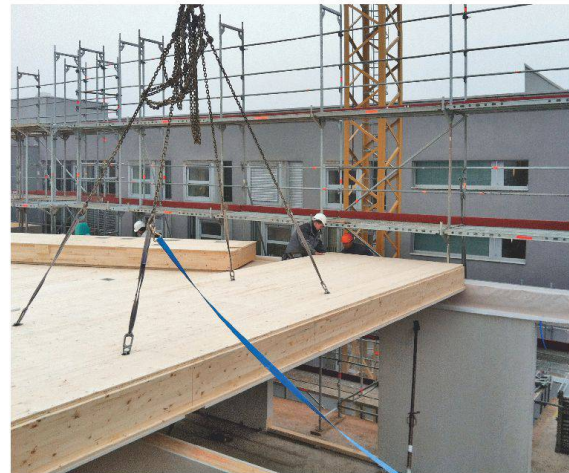
Montage der Wandelemente und der Hohlkastendecken. Wegen der kaum vorhandenen Baustellenfläche und der kurzen Bauzeit wurde der Elementbauweise der Vorzug gegeben. Bereits nach einer Woche waren der Holzrohbau aufgestellt und das Dach abgedichtet.

Die Aufstockung erfolgte mit einem Holzbau in Elementbauweise. Dies reduzierte die Belastung des bestehen-

Die Hohlkastendecken spannen bis 8.5 m und bestehen aus zwei Dreischichtplatten à 27 mm und einem Vollholzsteg à 320 mm.

Die horizontale Aussteifung erfolgt hauptsächlich durch die vorgefertigten Holzwände. Diese sind im Innenbereich etwa 26 cm dick und mehrschichtig aufgebaut, mit beidseitiger Gipsfaserplatte sowie zwischenliegendem Holzständer, OSB-Platte, Brandschutzplatte und Installationshohlraum.
