Zeitschrift: Tec21
Herausgeber: Schweizerischer Ingenieur- und Architektenverein
Band: 140 (2014)
Heft: 9: Alterswohnhaus Neustadt II

Diamantsäge schafft Raum

Ein radikaler Umbau bringt die konstruktiven Besonderheiten von Zivilschutzanlagen zum Vorschein: ein Lehrstück für ähnliche Bauaufgaben.

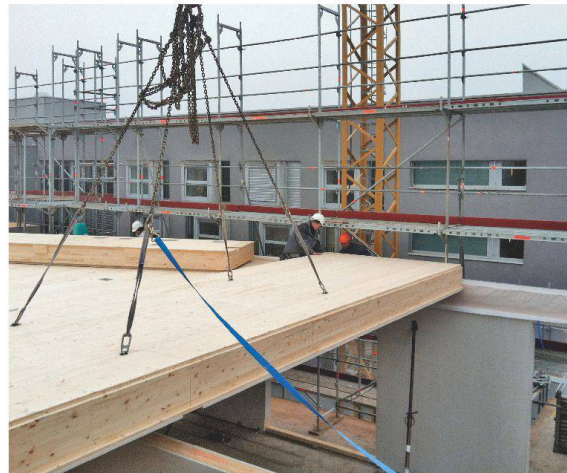
Montage der Wandelemente und der Hohlkastendecken. Wegen der kaum vorhandenen Baustellenfläche und der kurzen Bauzeit wurde der Elementbauweise der Vorzug gegeben. Bereits nach einer Woche waren der Holzrohbau aufgestellt und das Dach abgedichtet.

Die Aufstockung erfolgte mit einem Holzbau in Elementbauweise. Dies reduzierte die Belastung des bestehen-

Die Hohlkastendecken spannen bis 8.5 m und bestehen aus zwei Dreischichtplatten à 27 mm und einem Vollholzsteg à 320 mm.

Die horizontale Aussteifung erfolgt hauptsächlich durch die vorgefertigten Holzwände. Diese sind im Innenbereich etwa 26 cm dick und mehrschichtig aufgebaut, mit beidseitiger Gipsfaserplatte sowie zwischenliegendem Holzständer, OSB-Platte, Brandschutzplatte und Installationshohlraum.
