INGENIEURWESEN

Diamantsäge schafft Raum

Ein radikaler Umbau bringt die konstruktiven Besonderheiten von Zivilschutzanlagen zum Vorschein: ein Lehrstück für ähnliche Bauaufgaben.

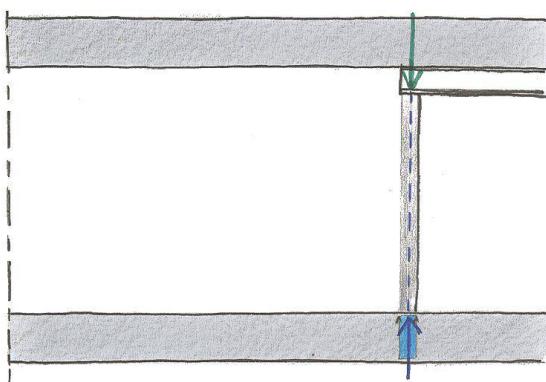
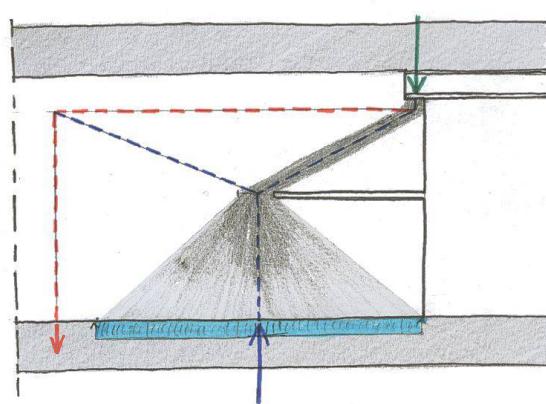
Prinzipskizzen des Kraftverlaufs, Wandansicht. Vertikale Belastung der Wand (grün) und Auflagerkräfte in der Bodenplatte (Druck blau, Zug rot). **Ganz oben:** Kraftverlauf ohne Wandschlitz mit den hohen Spitzenkräften am Wandende. **Darunter:** Kraftverlauf mit Wandschlitz. Die günstigere Verteilung der Druckkräfte auf der Bodenplatte entschärft das Durchstanzenproblem.

Die Ingenieure packten deshalb das Problem an den Wurzeln, nämlich bei der konzentrierten Lasteinleitung in den Wandenden: Sie liessen auf halber Höhe einen 1.90 m langen Schlitz fräsen und lagerten somit die Schnittkräfte vorteilhaft um (Abb. S. 31 links). «Solche gezielten Schwächungen sind im Holzbau und im Stahlbau häufig notwendig», betont Boyle. «Man zwingt dem Tragwerk ein duktile Verhalten auf, indem diese Eingriffe es dort weicher machen, wo es sich selber aus vermeintlicher Stärke gefährden würde. Hier wollten wir den direkten Kraftfluss vom Wandkopf zum -fuss verhindern. Sonst hätte die Krafteinleitung in die Bodenplatte am Wandfuss zu einem «Aufreissen» der Bodenplatte vom Wandende Richtung Außenwand geführt, und schliesslich zu einem fortlaufenden Versagen der Wand entlang. Eine FE-Berechnung hat uns die gewünschte lineare Verteilung der Wandlasten am Wandfuss bestätigt.»

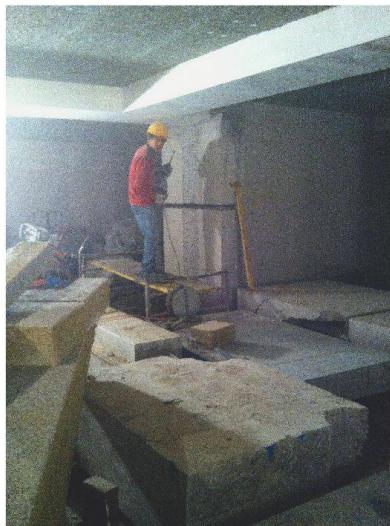
Bauzustand: Die mit der Diamantsäge getrennten Wandstücke warten auf den Abtransport. Die Stahlträgerunterzüge sind mit Brandschutzplatten versehen.

Die bei Weitem kostenintensivste Massnahme war der Abriss der zahlreichen tragenden Wände, um den für die Einstellhalle notwendigen Platz zu schaffen. Unzählige Kernbohrungen, Kontur- und Zerkleinerungsschnitte der Wandscheiben mit der Diamantsäge sowie Abtransporte der Betonblöcke waren erforderlich. Dazu kamen die engen Baustellenverhältnisse und der sorgfältigen Abbruchvorgang. Weil das Tageslicht fehlte und Staub allgegenwärtig war, erinnerte die Baustelle eher an einen Untertagebau (Abb. unten links).

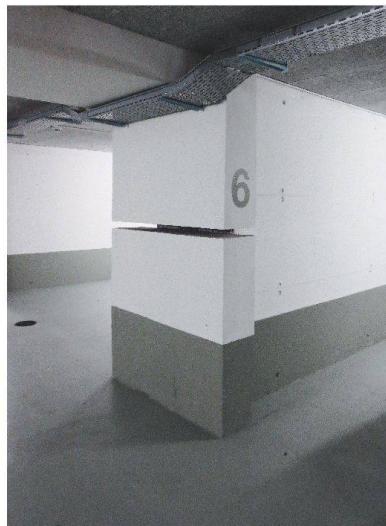
Endzustand: Der Schlitz durch die Stahlbetonwände wurde sichtbar gelassen. Die beidseitig angelegten Parkboxen bieten Platz für je ein Auto.

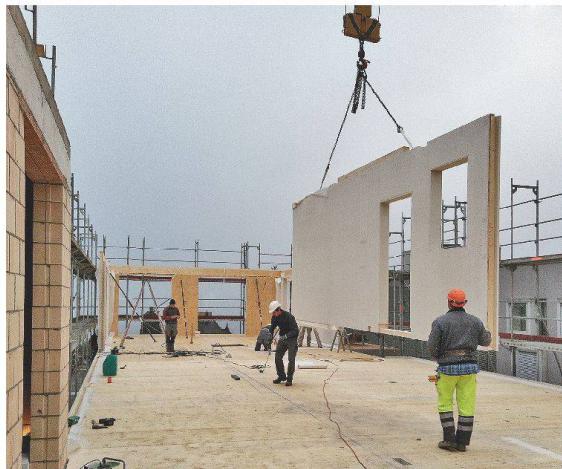
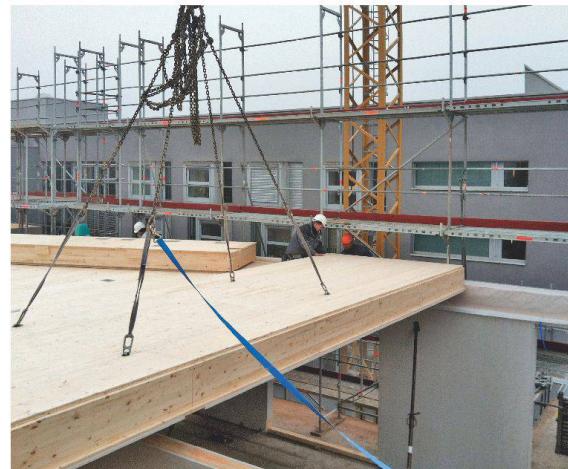
Montage der Wandelemente und der Hohlkastendecken. Wegen der kaum vorhandenen Baustellenfläche und der kurzen Bauzeit wurde der Elementbauweise der Vorzug gegeben. Bereits nach einer Woche waren der Holzrohbau aufgestellt und das Dach abgedichtet.

Die Aufstockung erfolgte mit einem Holzbau in Elementbauweise. Dies reduzierte die Belastung des bestehen-

Die Hohlkastendecken spannen bis 8.5 m und bestehen aus zwei Dreischichtplatten à 27 mm und einem Vollholzsteg à 320 mm.

Die horizontale Aussteifung erfolgt hauptsächlich durch die vorgefertigten Holzwände. Diese sind im Innenbereich etwa 26 cm dick und mehrschichtig aufgebaut, mit beidseitiger Gipsfaserplatte sowie zwischenliegendem Holzständer, OSB-Platte, Brandschutzplatte und Installationshohlräum.
