A1-UNFALL BIRMENSTORF

## Akute Einsturzgefahr

Am 13. Januar prallte ein Tieflader mit Bagger gegen eine Überführung der A1 bei Birmenstorf. Die Brücke wurde rasch gesichert – doch die statische Nachrechnung zeigt, dass sie nur durch Glück standgehalten hat.

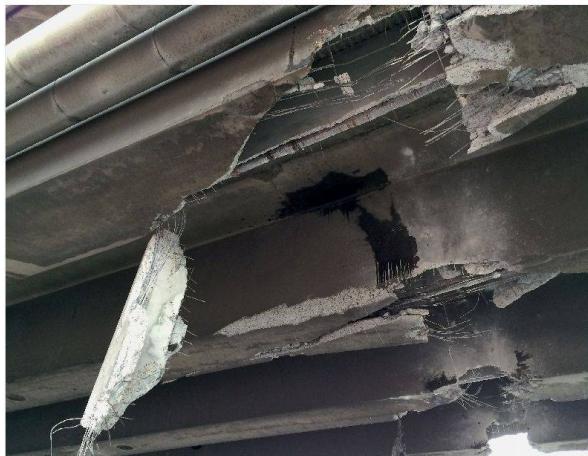
**Z**urückzuführen war der Unfall auf die falsche Verladding des Baggers. Dessen Auslegerhöhe von 4.75 m überschritt die zulässigen 4.00 m deutlich. Das Lichtraumprofil unter der Brücke betrug wie bei alle Überführungen des Nationalstrassenetzes 4.50 m. Daher entstanden an der Brücke erhebliche Schäden (Abb. unten links). Herabfallende Trümmerreste trafen einige Fahrzeuge, verletzten aber niemanden ernsthaft.

Die höchste Gefahr bestand gemäss BP vor der Sperrung der Überführung: Nur weil der Unglücksfahrer «lediglich» den Beton der Biegezugzone zerstörte, kam es nicht zu einem Teileinsturz. Der Schubwiderstand im verletzten Brückenquerschnitt wurde aber durch den Unfall um 65% reduziert. Ohne Verkehr auf der Brücke war die Sicherheit zwar ausreichend, mit einer normgemässen Verkehrslast jedoch nicht mehr.

Der Ausleger zerschnitt die Hohlkastenträger. Die Hüllrohre mit den Vorspannkabeln wurden freigelegt, aber nicht verletzt.

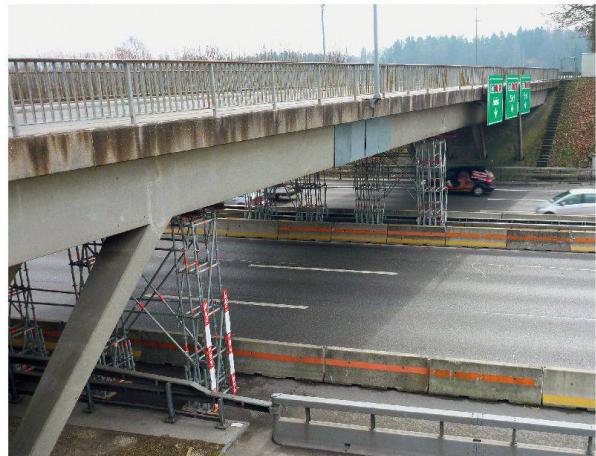
Die Sicherung besteht aus Gerüsten mit Anprallschutz auf den Mittel- und Pannenstreifen sowie Abdeckblechen beim Schaden.

Einsturzgefahr für die Überführung. Er schätzte vor Ort die Lasten für die Hilfsstützung ab, während diese gleichzeitig im Büro BP berechnet wurden. Gegen 12 Uhr standen die Lastangaben für den Gerüstbauer fest, der ab 14 Uhr die Hilfsstützungen aufstellte (Abb. unten rechts). Nachdem auch die Trümmer beseitigt waren, konnten um 17.15 Uhr bzw. um 18.15 Uhr die Fahrbahnen Richtung Zürich bzw. Bern wieder freigegeben werden. Beim Debriefing kam das Astra zum Schluss, dass die Koordination zwischen Polizei, Feuerwehr und den Gebietseinheiten des Bundesamts sehr gut funktioniert hat.

Vom Büro BP wurde nun eine statische Nachrechnung der beschädigten Brücke durchgeführt. Sie ergab, dass die gesicherte Brücke eine Nutzlast von 4 kN/m<sup>2</sup> mit genügender Sicherheit für die Restnutzungsdauer aufnehmen kann. Somit konn-
