**Zeitschrift:** Tec21  
**Herausgeber:** Schweizerischer Ingenieur- und Architektenverein  
**Band:** 142 (2016)  
**Heft:** 40: Stützmauern : die Erblast der Boomjahre

**Artikel:** Verletzliche Stützbauwerke  
**Autor:** Cuennet, Stéphane / Schär, Philippe  
**DOI:** <https://doi.org/10.5169/seals-632797>

STRATEGIE DES UNTERHALTS

# Verletzliche Stützbauwerke

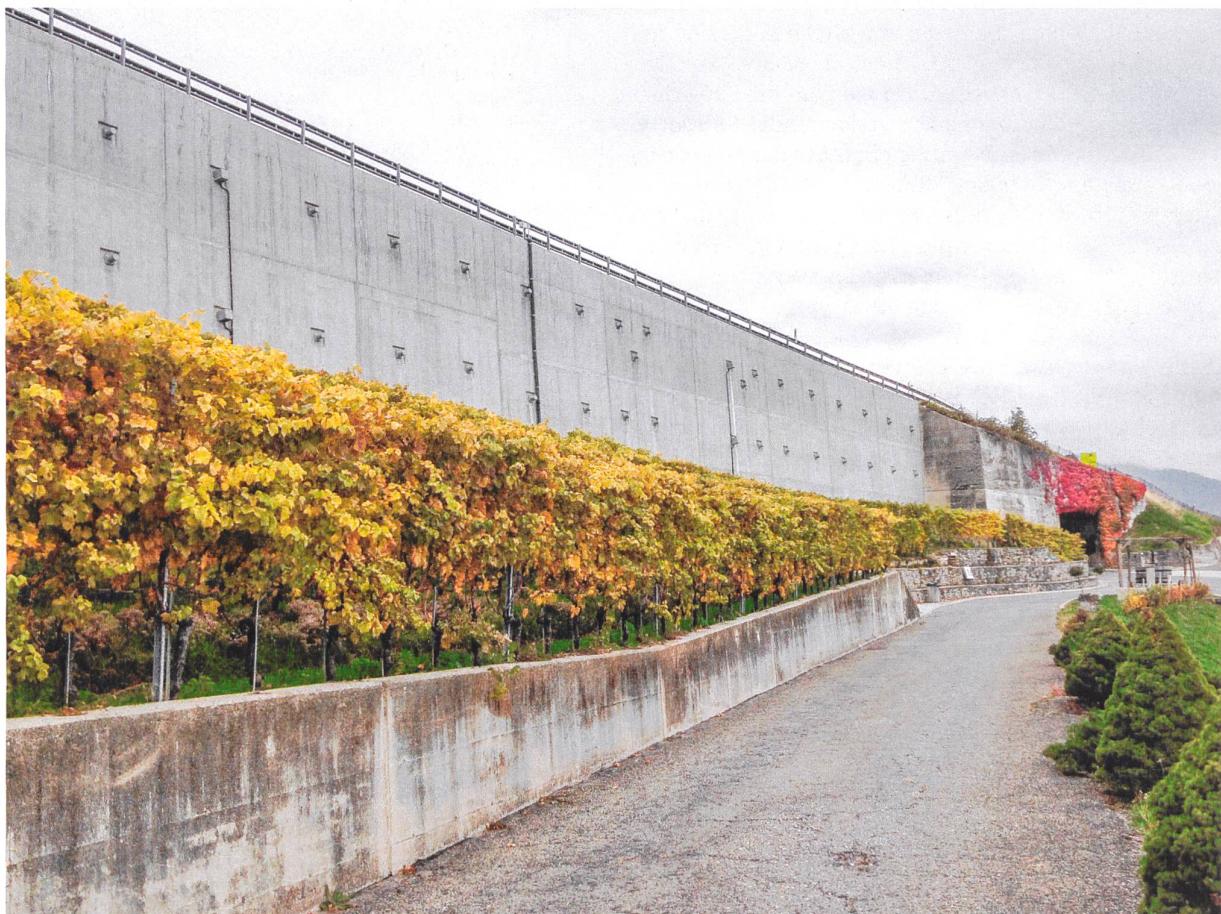
Verstärkung der **talseitigen Stützmauer** der Autobahn A9 bei Chexbres VD.

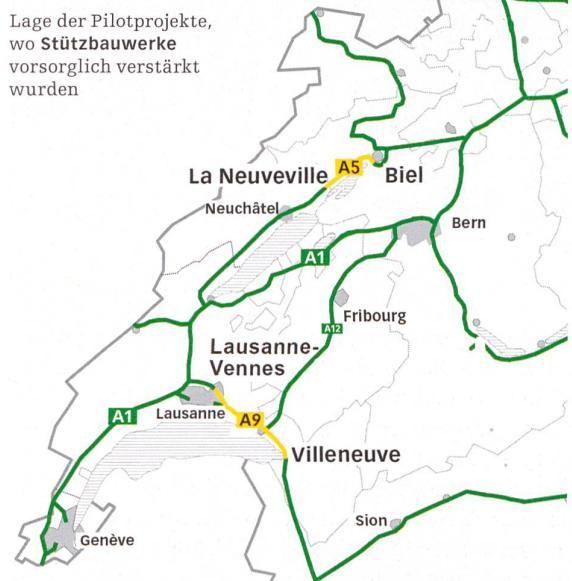
**Ganz links:** theoretischer Versagensmechanismus.

– *Bruchverhalten von Winkelstützmauern:* Entwicklung von allgemeingültigen theoretischen Modellvorstellungen für das Bruchverhalten von Winkelstützmauern, zur Beantwortung von Fragestellungen wie z.B., ob ein Versagen mit oder ohne Ankündigung erfolgen kann, ob ein Versagen lokal begrenzt oder nur global erfolgen kann, bzw. inwieweit Kräfteumlagerungen und Robustheit des Tragwerks möglich sind.

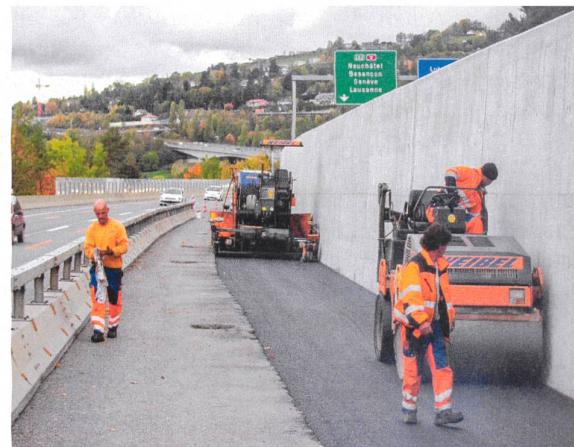
**Unten:** Verstärkungsmaßnahmen auf der A9 zwischen Lausanne und Villeneuve.

Als vorrangiges Ziel ergreift das Astra Massnahmen, damit es nicht zu einem Schadenfall kommt. Das Bundesamt hat bereits 2010 auf der Grundlage der oben beschriebenen Befunde sowie einer Analyse der Risiken und Prioritäten gezielte Interventionsmassnahmen im Umfang von etwa 150 Millionen Franken getroffen. Diese Massnahmen verteilten sich auf einen Zeitraum von fünf Jahren und wurden von der Astra-Filiale Estavayer-le-Lac gesteuert. Sie bezweckten die dauerhafte Verfügbarkeit der A5 und A9 sowie die Sicherheit der Verkehrsteilnehmerinnen und -teilnehmer.

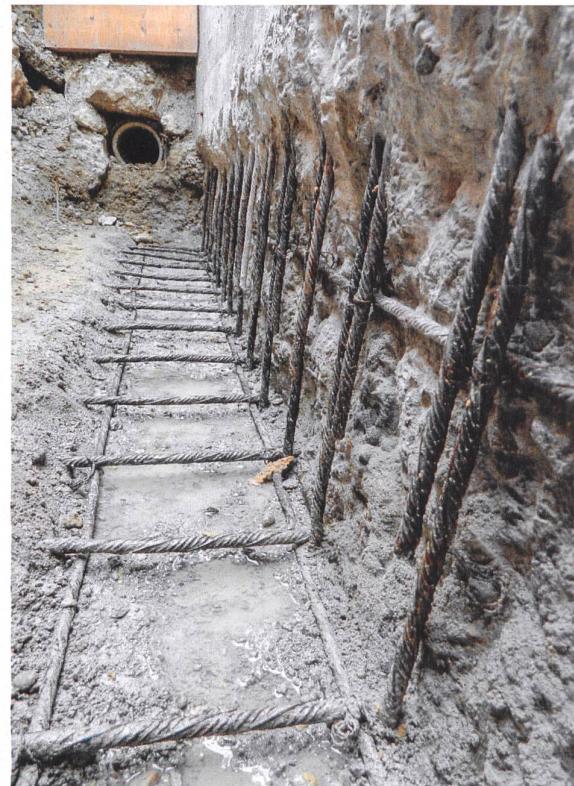
**Ganz unten:** freigelegte Hauptbewehrung einer Stützmauer während der destruktiven Untersuchungen 2012.

Bei unverankerten Stützmauern trat das Problem erstmals bei Untersuchungen der Rückseite von Winkelstützmauern entlang der Nationalstrasse A5 zwischen La Neuveville und Biel im Juli 2007 zutage. So ergaben Stichproben eine erhebliche Korrosion der Hauptbiegebewehrung, vor allem am Mauerfuss. Das Astra löste Sofortmassnahmen aus, um die Sicherheit der unterhalb der Stützmauern verkehrenden SBB sowie der Nationalstrassenbenutzer oberhalb der Mauern zu gewährleisten. Ab 2008 führte man ähnliche Untersuchungen an den Stützmauern entlang der Nationalstrasse A9 zwischen Vennes und Villeneuve durch. Dabei stellte man die gleiche Art von spezifischen und häufig auftretenden Schäden fest.
