Zeitschrift: Tec21

Heft: 40: Stützmauern : die Erblast der Boomjahre

Verletzliche Stützbauwerke

Um den Zustand vorhandener Stützmauern zu erfassen, entwickelt das Bundesamt für Strassen seine Methoden laufend weiter. Pilotprojekte förderten dabei brisante Erkenntnisse zur Schadenentwicklung zutage.

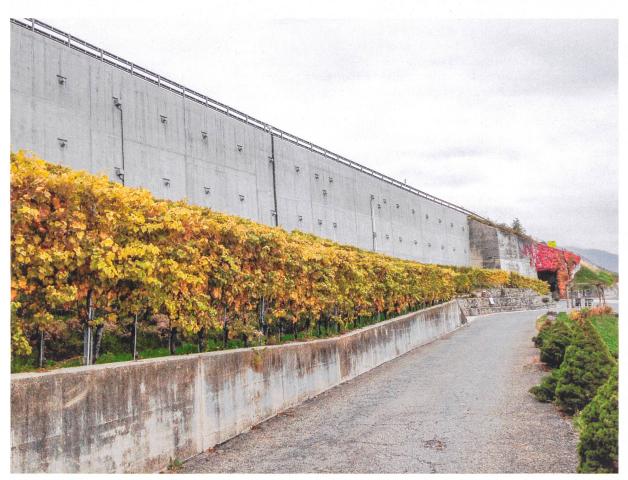
Verstärkung der talseitigen Stützmauer der Autobahn A9 bei Chexbres VD.

Als vorrangiges Ziel ergreift das Astra Massnahmen, damit es nicht zu einem Schadenfall kommt. Das Bundesamt hat bereits 2010 auf der Grundlage der oben beschriebenen Befunde sowie einer Analyse der Risiken und Prioritäten gezielte Interventionsmassnahmen im Umfang von etwa 150 Millionen Franken getroffen. Diese Massnahmen verteilten sich auf einen Zeitraum von fünf Jahren und wurden von der Astra-Filiale Estavayer-le-Lac gesteuert. Sie bezweckten die dauerhafte Verfügbarkeit der A5 und A9 sowie die Sicherheit der Verkehrsteilnehmerinnen und -teilnehmer.

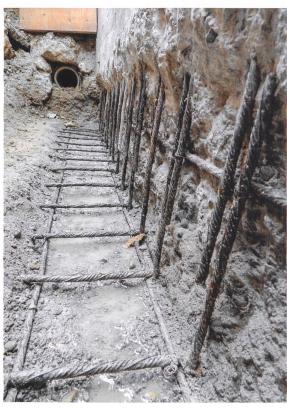
Ganz unten: freigelegte Hauptbewehrung einer Stützmauer während der destruktiven Untersuchungen

Bei unverankerten Stützmauern trat das Problem erstmals bei Untersuchungen der Rückseite von Winkelstützmauern entlang der Nationalstrasse A5 zwischen La Neuveville und Biel im Juli 2007 zutage. So ergaben Stichproben eine erhebliche Korrosion der Hauptbiegebewehrung, vor allem am Mauerfuss. Das Astra löste Sofortmassnahmen aus, um die Sicherheit der unterhalb der Stützmauern verkehrenden SBB sowie der Nationalstrassenbenutzer oberhalb der Mauern zu gewährleisten. Ab 2008 führte man ähnliche Untersuchungen an den Stützmauern entlang der Nationalstrasse A9 zwischen Vennes und Villeneuve durch. Dabei stellte man die gleiche Art von spezifischen und häufig auftretenden Schäden fest.
