Zeitschrift: Tec21
Herausgeber: Schweizerischer Ingenieur- und Architektenverein
Band: 142 (2016)
Heft: 40: Stützmauern : die Erblast der Boomjahre

STÜTZMAUERN UNTERSUCHEN

Zerstören, um zu verstehen

Destruktive Untersuchungen zeigen auf, was ein Augenschein nicht verrät: eine häufig auftretende Korrosion der Hauptbewehrung, die auf den porösen Beton und zu wenig Bewehrungsüberdeckung zurückzuführen ist.

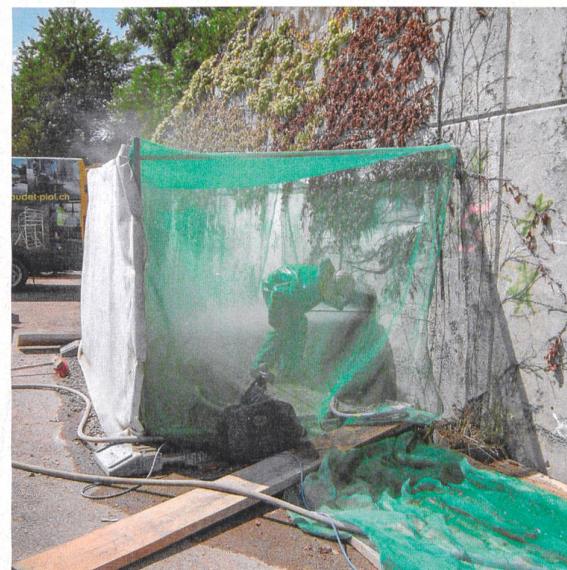
Beispiel einer **Untersuchung an bestehenden Winkelstützmauern**: talseitiger Höchstdruckwasserabtrag mit vorgängigem Aushub.

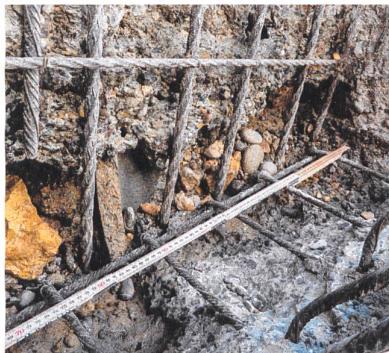
Hauptbewehrung eines Stützbauwerks mit niedrigem Korrosionsgrad und Querschnittsverlust.

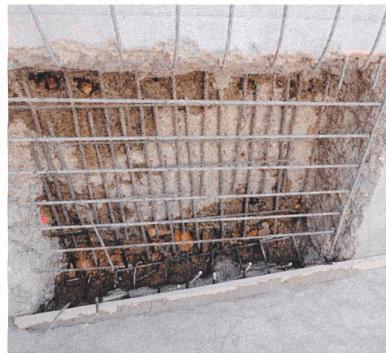
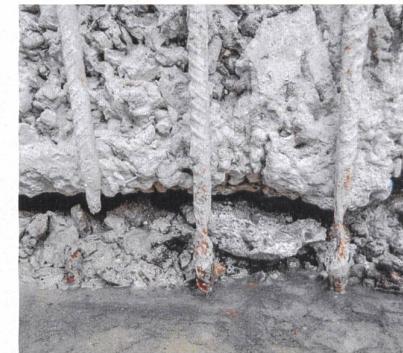
Hauptbewehrung eines Stützbauwerks mit erheblichem Korrosionsgrad und Querschnittsverlust.
