ISLER-SCHALEN, AUTOBAHNRASTSTÄTTE DEITINGEN-SÜD SO

Zeitloser Schwung

Kurz vor dem 50-jährigen Baujubiläum erstrahlen die Betonschalen des Schalenpioniers Heinz Isler an der Raststätte Deitingen-Süd in neuem Glanz. Konstruktion und Betonqualität überzeugen bis heute.

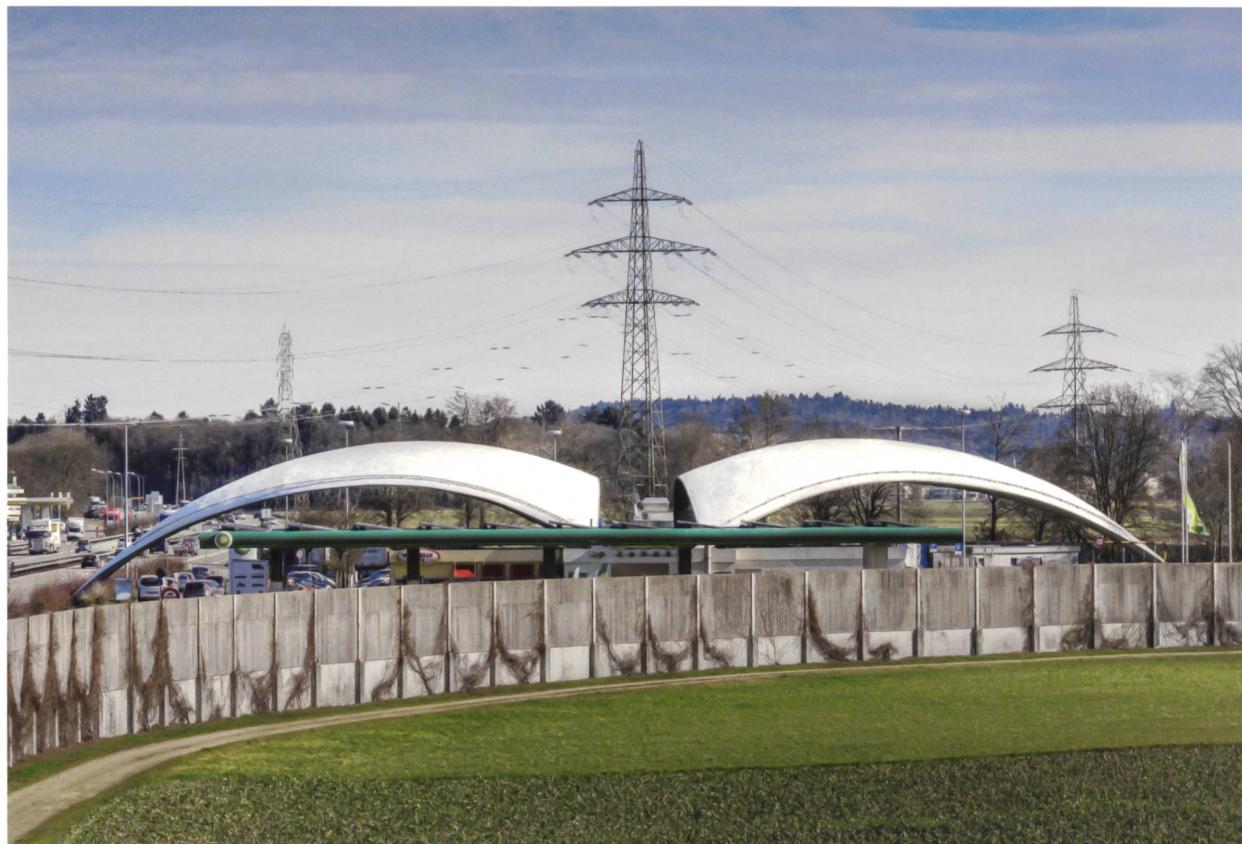
Ein Denkmal Schweizer Ingenieurbaukunst: Die beiden dreiecksförmigen Betonkonstruktionen erinnern an die Ära wachsender Mobilität in den 1960er-Jahren. Das Erscheinungsbild der Schalen ist auch heute noch auffällig und architektonisch reizvoll, trotz verunklärender Zusatzbauten aus jüngerer Zeit.

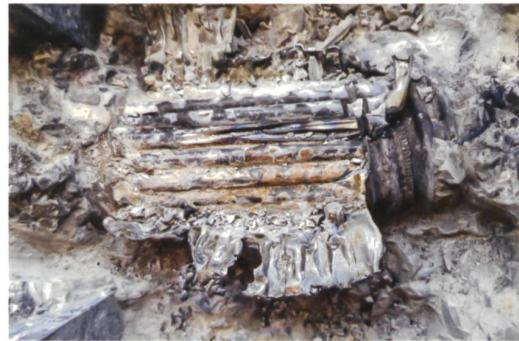
Für die Zustandsuntersuchung freigelegtes Zugseil, das aus mehreren Spanndrähten besteht.

Stahlbewehrung in Form von einzelnen feinen Rissen und wenigen Abplatzungen festgestellt, die als statisch unbedenklich beurteilt wurden. Das Zugseil im Fundament gewährleistet nach wie vor eine ausreichende Tragsicherheit für die Betonschalen. Der ursprünglich weisse Farbanstrich der Oberseite wies netzartige Haarrisse, einzelne Fehlstellen, Verfärbungen sowie Besiedelung durch Mikroorganismen auf. Eine Bewehrungskorrosion, verursacht durch eintretendes Wasser an der Oberfläche, konnte nicht nachgewiesen werden. Nach Auswertung der Untersuchungsergebnisse beurteilten die Experten den Bauwerkszustand als gut.

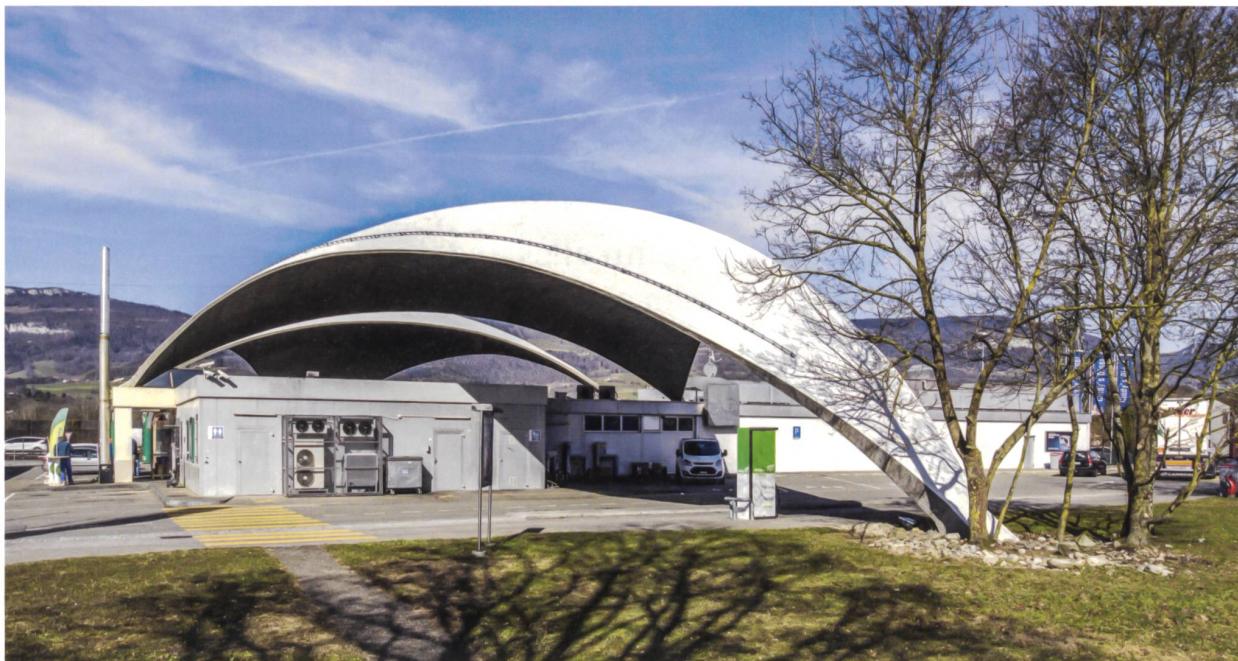
Die Schalen 2017 mit dem dominanten, aber originalen weissen Farbanstrich. Der neu angebrachte Schneefang wird der Anforderung der Betriebssicherheit gerecht; die Ästhetik der Schalen wird dadurch stark beeinträchtigt. Noch störender sind allerdings die Bauten darunter, die der ursprünglichen Funktion der Schalen als Dach widersprechen.

Nach Abschluss dieser Vorarbeiten brachte der Unternehmer an den Stirnseiten eine Tiefenhydrophobierung zum Schutz vor eindringendem Wasser auf. Die Oberseite wurde mit einem konventionellen Zweischichten-System versehen: zuerst eine Grundierung als Haftungsschicht und darauf zweifach der weisse Anstrich. Die Schalen wurden im Originalfarbton RAL 9110 gestrichen. Heute wirkt das Weiss recht dominant, aber bereits in etwa einem Jahr, dürfte eine Patina aus Autobahnstaub die Oberfläche weniger grell erscheinen lassen. Zum Abschluss wurde auf den Schalen eine feuerverzinkte Schneefangvorrichtung mit Eisstopper installiert, da der Betankungsplatz wegen Dachlawinen geschlossen werden musste. Obwohl das die Ästhetik der Schalen beeinträchtigt, folgte man dem Wunsch der Bauherrschaft und den Anforderungen an die Betriebssicherheit der Raststätte. Weiter wurde
