Zeitschrift: Tec21
Herausgeber: Schweizerischer Ingenieur- und Architektenverein
Band: 143 (2017)
Heft: 17: Naturgefahren : wie sicher bauen wir?

HOCHWASSER IN KALIFORNIEN

Nach der Dürre kommt die Flut

SANIERUNG IRCHELWEIHER, ZÜRICH

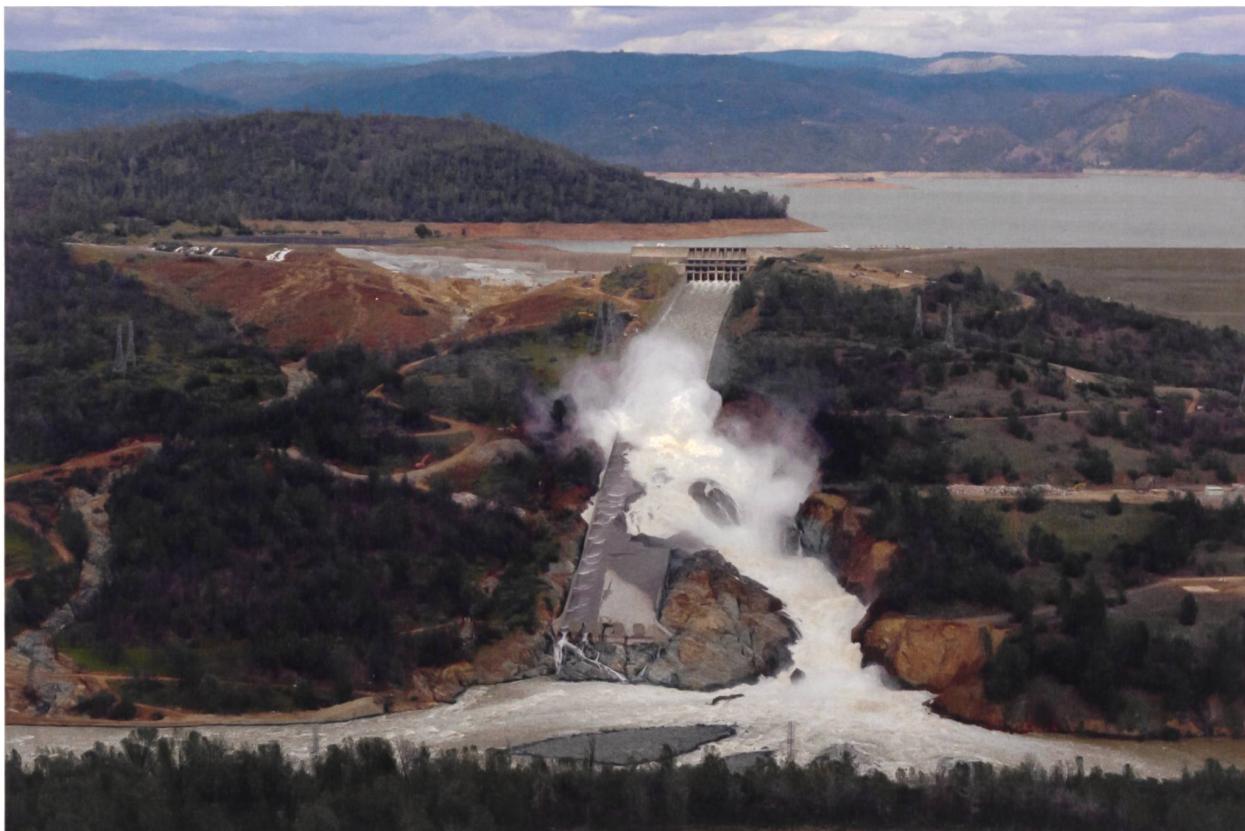
Luftansicht des **Lake Oroville**, 26. Februar 2017: Oben links ist derjenige Teil des Damms erkennbar, der als Überlauf ausgebildet ist, der Hang darunter ist teilweise stark erodiert. In der Bildmitte die Hochwasser-Notentlastung mit beschädigter Schussrinne.

Das eigentliche Drama durch die erneuten Regenstürme Anfang Februar 2017 ereignete sich nördlich von San Francisco am Oroville Dam, dem mit 230 m bisher höchsten Damm in Kalifornien. Am 7. Februar wurde der Abflusskanal geöffnet, um den Pegelstand des Stausees zu regulieren. Doch der Beton des Kanals gab auf einer Länge von über 900 m nach, und es entstand ein riesiges Loch. Daraufhin wurde der Wasserfluss abgestellt, um den Schaden zu begutachten und zu reparieren. Durch den Regen erreichte das Wasserreservoir jedoch schnell seine maximale Kapazität.

Um die Überflutung des Sees zu verhindern und das Loch nicht zu vergrössern, wurde am 11. Februar die Hochwasser-Notentlastung mit Schussrinne geöffnet – zum ersten Mal überhaupt seit der Erbauung vor 50 Jahren. Doch auch dieser Kanal erwies sich als untauglich. Bereits seit 2005 hatten Umwelt-

schützer Befestigungsmassnahmen gefordert, doch diese waren nie ausgeführt worden. Die Schussrinne brach, und die Wassermassen erodierten auch diesen seitlichen Erd- und Geröllhang unterhalb des Sees. Es bestand die Gefahr, dass die Überlaufmauer aus Beton (derjenige Teil der Staumauer, der als Überlauf ausgebildet ist) oder die nebenan gelegene Staumauer des Abflusskanals zusammenbrechen könnte. Wäre dieser Fall eingetreten – und davor hatten die Ingenieure am meisten Angst –, so wäre eine neun Meter hohe Wasserwand unkontrolliert in den Feather River gestürzt und hätte die im Tal liegenden Städte überflutet. Am 13. Februar mussten 188000 Menschen über Nacht evakuiert werden.

Nun geht es darum, den Schaden zu begutachten und herauszufinden, was die Erosion der Hauptabflussrinne verursacht hat. Prof. Blake P. Tullis vermutet, es könnte sich um eine Kavitationserosion handeln – «tiny bubbles of water vapor that can form in high-velocity water (and) when the bubbles collapse, they create tiny shock waves that are strong enough to damage concrete».³ Erst nach dieser Abklärung kann entschieden werden, ob der Bestand repariert oder ersetzt, die Hochwasser-Notentlastung mit Beton ausgefüllt oder ob beide Kanäle an anderer Stelle gebaut werden müssen. •

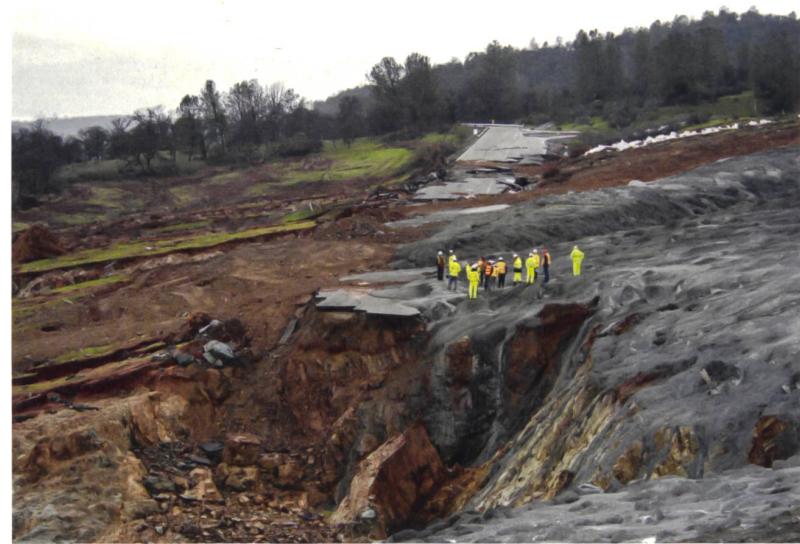
Fels, Gestein und Zementschlamm sollen die von der Erosion geschwächten Hänge unterhalb der Staumauer stärken.

Um den Wasserstand des Reservoirs zu senken und die Abflaufgeschwindigkeit der herabstürzenden Wassermassen zu drosseln, wurde der Abflusskanal wieder geöffnet, trotz des massiven Schadens, der sich weiterhin vergrösserte. Gleichzeitig wurden grosse Felsbrocken an der oberen Kante der Schussrinne der Hochwasser-Notentlastung deponiert, um eine weitere Erosion zu verhindern. Die Schussrinne wurde trockengelegt, Tag und Nacht wurden aus der Luft und vom Boden aus Sandsäcke und Steine in den erodierten Hang gekippt. Unterdessen hörte der Regen auf, und die

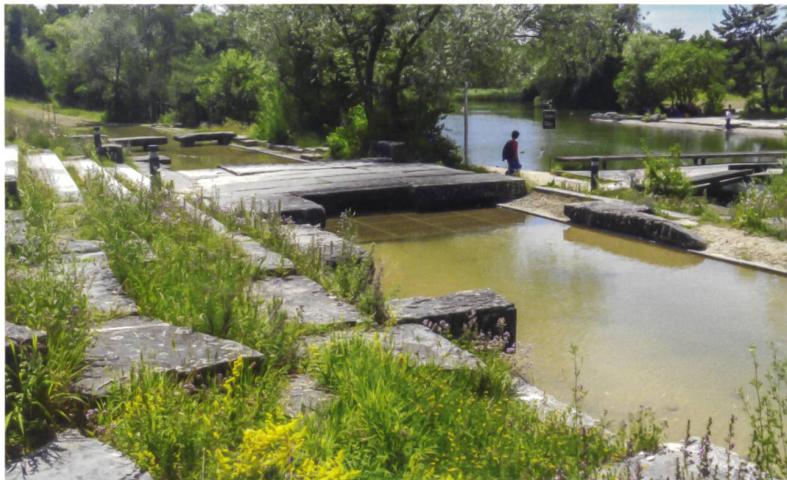
Neu abgedichtet und wieder in den Park eingepasst: **der Reflecting Pool**. Gitter unter der Wasseroberfläche am Übergang helfen mit, Unfälle zu verhüten.

Der Reflecting Pool war von Anfang an als bewuchsfreier «Wasserspiegel» konzipiert. Hier galt es, die marode, massive Unterkonstruktion und die Asphaltabdichtung komplett zu erneuern. Da ein Bewuchs die Spiegelwirkung beeinträchtigen würde, verzichtete man auf eine Kiesabdeckung der

Abdichtung. Zentral für die Wirkung des Pools ist seine klare, bauliche Randeinfassung. Neu besteht diese aus widerstandsfähigen Stellriemen aus Gneis. Den aktuellen Sicherheitsanforderungen wird das Projekt mit einer kaum sichtbaren Massnahme gerecht: Am Poolübergang verhindern 20 cm unter der Wasseroberfläche montierte Gitter ein ungewolltes Abtauchen.

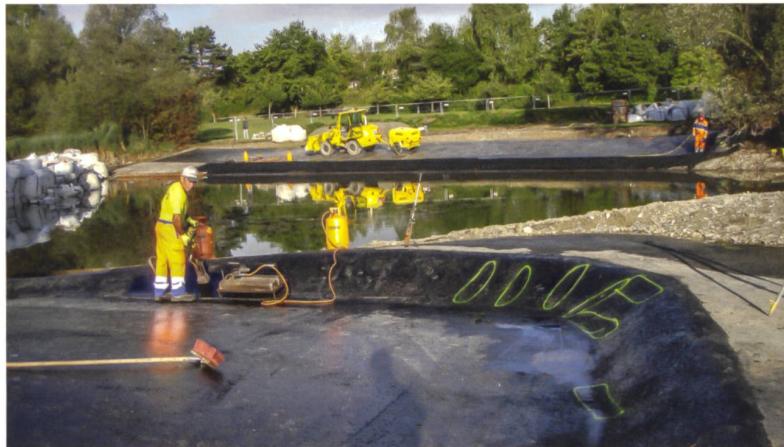
Einbau der Asphaltabdichtung im Uferbereich des Grossweiher.

Die Sanierung sollte möglichst zurückhaltend in Konstruktion und Ökosystem eingreifen. Aus diesem Grund wurde die Asphaltabdichtung des Grossweihers nur in Teilen des Uferbereichs erneuert. In den tieferen Bereichen und in Zonen mit wertvollem Bewuchs, in denen sie noch intakt war, erhielt man sie. Die neue Abdichtung aus 6 cm starkem Dichtungsasphalt und einer 7 cm starken Binderschicht musste trocken eingebracht und nahtlos an die bestehende angeschlossen werden. Zum Schutz von Fauna und Flora senkte man daher den Wasserspiegel mithilfe von provisorischen Dämmen nur im Arbeitsbereich ab. Um stellenweise eine Abflachung der Ufer zu ermöglichen, liegt die neu eingebrachte Abdichtung nun auf einem tieferen Niveau. Aus bauli-

chen, ökologischen und ästhetischen Gründen ist der Asphalt mit einer Kiesschüttung überdeckt. Ein eingebauter Wulst verhindert ein Abrutschen der Steine in tiefere Weiherbereiche. Das Kiesufer soll sich im Lauf der Zeit mit Ruderalvegetation begrünen. Im Sinn des Parkkonzepts setzte man zur ökologischen Aufwertung punktuell Wildstauden, Wildgehölze und Wasserpflanzen als Initialbepflanzung.
