HOCHWASSER IN KALIFORNIEN

Nach der Dürre kommt die Flut

Am Oroville Dam haben sowohl der Abflusskanal als auch die Notentlastung versagt. Im Norden Kaliforniens drohte die Überflutung ganzer Städte. Zumindest teilweise waren die Pannen absehbar.

SANIERUNG IRCHELWEIHER, ZÜRICH

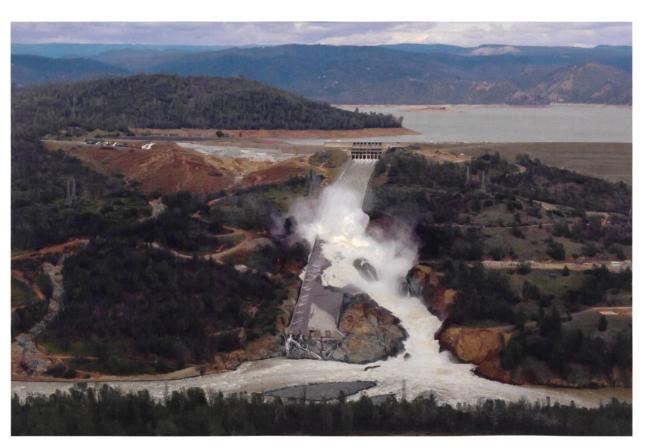
Luftansicht des Lake Oroville, 26. Februar 2017: Oben links ist derjenige Teil des Damms erkennbar, der als Überlauf ausgebildet ist, der Hang darunter ist teilweise stark erodiert. In der Bildmitte die Hochwasser-Notentlastung mit beschädigter Schussrinne.

Das eigentliche Drama durch die erneuten Regenstürme Anfang Februar 2017 ereignete sich nördlich von San Francisco am Oroville Dam, dem mit 230 m bisher höchsten Damm in Kalifornien. Am 7. Februar wurde der Abflusskanal geöffnet, um den Pegelstand des Stausees zu regulieren. Doch der Beton des Kanals gab auf einer Länge von über 900 m nach, und es entstand ein riesiges Loch. Daraufhin wurde der Wasserfluss abgestellt, um den Schaden zu begutachten und zu reparieren. Durch den Regen erreichte das Wasserreservoir jedoch schnell seine maximale Kapazität.

Um die Überflutung des Sees zu verhindern und das Loch nicht zu vergrössern, wurde am 11. Februar die Hochwasser-Notentlastung mit Schussrinne geöffnet – zum ersten Mal überhaupt seit der Erbauung vor 50 Jahren. Doch auch dieser Kanal erwies sich als untauglich. Bereits seit 2005 hatten Umwelt-

schützer Befestigungsmassnahmen gefordert, doch diese waren nie ausgeführt worden. Die Schussrinne brach, und die Wassermassen erodierten auch diesen seitlichen Erdund Geröllhang unterhalb des Sees. Es bestand die Gefahr, dass die Überlaufmauer aus Beton (derjenige Teil der Staumauer, der als Überlauf ausgebildet ist) oder die nebenan gelegene Staumauer des Abflusskanals zusammenbrechen könnte. Wäre dieser Fall eingetreten - und davor hatten die Ingenieure am meisten Angst -, so wäre eine neun Meter hohe Wasserwand unkontrolliert in den Feather River gestürzt und hätte die im Tal liegenden Städte überflutet. Am 13. Februar mussten 188000 Menschen über Nacht evakuiert werden.

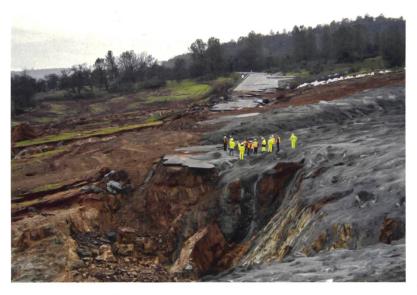
Fels, Gestein und Zementschlamm sollen die von der Erosion geschwächten Hänge unterhalb der Staumauer stärken.

Um den Wasserstand des Reservoirs zu senken und die Ablaufgeschwindigkeit der herabstürzenden Wassermassen zu drosseln, wurde der Abflusskanal wieder geöffnet, trotz des massiven Schadens, der sich weiterhin vergrösserte. Gleichzeitig wurden grosse Felsbrocken an der oberen Kante der Schussrinne der Hochwasser-Notentlastung deponiert, um eine weitere Erosion zu verhindern. Die Schussrinne wurde trockengelegt, Tag und Nacht wurden aus der Luft und vom Boden aus Sandsäcke und Steine in den erodierten Hang gekippt. Unterdessen hörte der Regen auf, und die

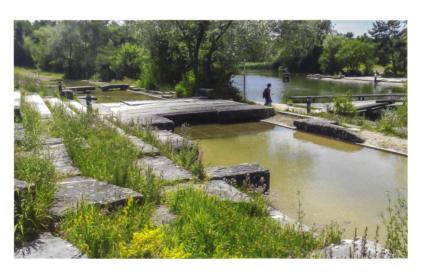
Neu abgedichtet und wieder in den Park eingepasst: **der Reflecting Pool**. Gitter unter der Wasseroberfläche am Übergang helfen mit, Unfälle zu verhüten.

Abdichtung. Zentral für die Wirkung des Pools ist seine klare, bauliche Randeinfassung. Neu besteht diese aus widerstandsfähigen Stellriemen aus Gneis. Den aktuellen Sicherheitsanforderungen wird das Projekt mit einer kaum sichtbaren Massnahme gerecht: Am Poolübergang verhindern 20 cm unter der Wasseroberfläche montierte Gitter ein ungewolltes Abtauchen.

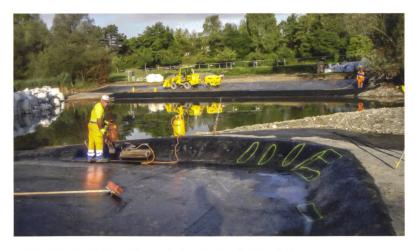
Einbau der Asphaltdichtung im Uferbereich des Grossweihers.

Die Sanierung sollte möglichst zurückhaltend in Konstruktion und Ökosystem eingreifen. Aus diesem Grund wurde die Asphaltabdichtung des Grossweihers nur in Teilen des Uferbereichs erneuert. In den tieferen Bereichen und in Zonen mit wertvollem Bewuchs, in denen sie noch intakt war, erhielt man sie. Die neue Abdichtung aus 6 cm starkem Dichtungsasphalt und einer 7 cm starken Binderschicht musste trocken eingebracht und nahtlos an die bestehende angeschlossen werden. Zum Schutz von Fauna und Flora senkte man daher den Wasserspiegel mithilfe von provisorischen Dämmen nur im Arbeitsbereich ab. Um stellenweise eine Abflachung der Ufer zu ermöglichen, liegt die neu eingebrachte Abdichtung nun auf einem tieferen Niveau. Aus bauli-
