Schäden an Fassaden: ein Überblick

Die Behebung von Baumängeln im Schweizer Wohnungsbau verursacht jährlich Kosten in Milliardenhöhe. Fassaden tragen dazu einen bedeutenden Anteil bei. Schäden vorzubeugen ist daher unerlässlich. Bei der Schadensprävention hilft es, mögliche Ursachen zu systematisieren.

Text: Lorenzo Nägeli

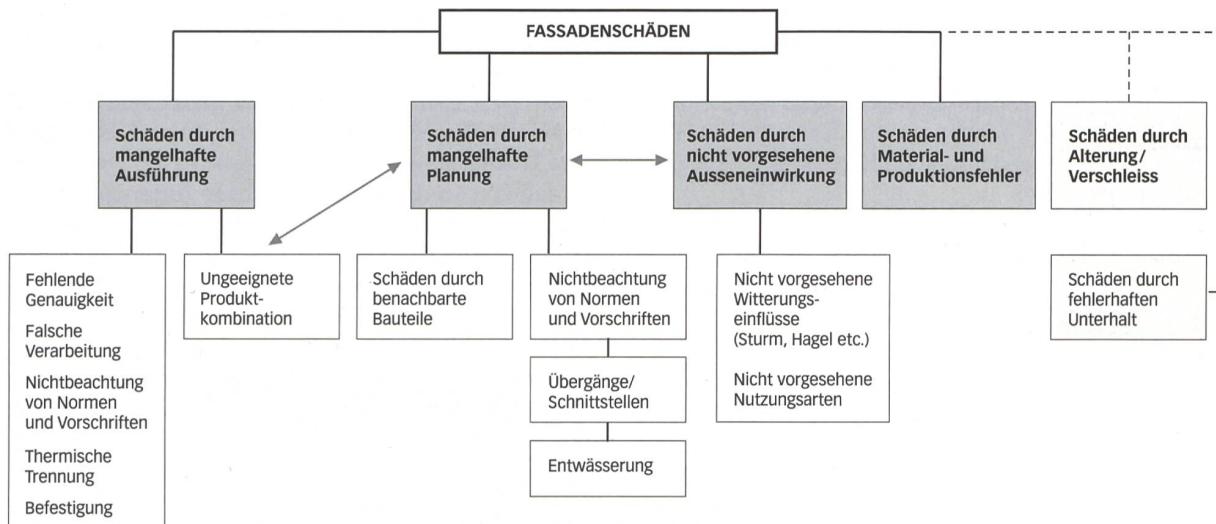
Um Schäden vorzubeugen, werden erstmals mögliche Ursachen und Einflussfaktoren strukturiert dargestellt.

Bauschäden resultieren oft aus Baumängeln, die nicht rechtzeitig erkannt oder behoben worden sind. Ein strukturierter Überblick über die möglichen Ursachen soll helfen, Überlegungen zur Schadensvermeidung anzuregen und zu verbessern (vgl. Abb. unten). Ein Praxisbeispiel veranschaulicht jeweils das Schema.

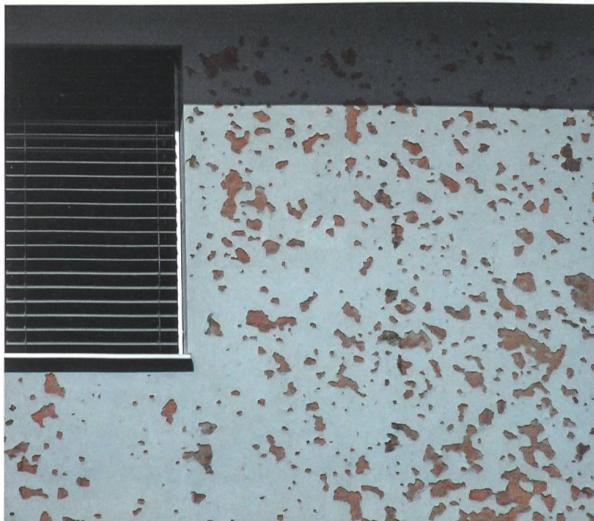
Hagelschäden am Verputz einer Fassade.

Ausseneinwirkungen wie z.B. Hagel können die Fassade direkt beschädigen (Abb. S. 37 unten links). Dünnwandige Bleche oder Anstriche und Lasuren halten einem stärkeren Hagelereignis oft nicht stand. Die heutige Bauweise mit kubischen Formen und fehlenden Dachüberständen sowie Aussenisolierungen und dünn-

wandigen Blechen erhöht das Beschädigungsrisiko. Bei der Materialwahl und Fassadenausgestaltung müssen die zu erwartenden (realistischen) Ausseneinwirkungen definiert und berücksichtigt werden. Eine Fassade an einem Schulhaus ist anderen Beanspruchungen ausgesetzt als an einem Altersheim. Ist bei einem Gebäude mit hohem Güterumschlag zu rechnen, sollten Sockelzonen oder Eckkanten von Fassaden verstärkt werden.

Weil durch Hagelschäden immer höhere Kosten entstehen, stellen die kantonalen Gebäudeversicherungen zunehmend Vorgaben. Ein Hilfsmittel ist das Hagelschutzregister der Vereinigung kantonaler Feuerversicherungen (VKF). Darin sind die Hagelwiderstandsklassen einzelner Materialien aufgelistet.

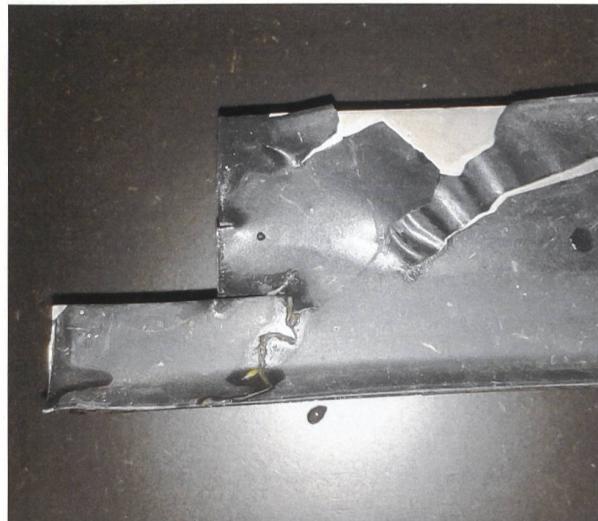
An einem Metallbauteil löst sich die Lackierung.

Schäden durch Materialfehler werden selten dokumentiert. Denn in den Produktnormen sind Vorgaben definiert, welche Eigenschaften Baumaterialien aufweisen müssen. Außerdem wird die Produktionsqualität meist gründlich überwacht. Dennoch treten vereinzelt Fehler bei der Herstellung auf. Beispielsweise können sich durch eine lückenhafte Oberflächenvorbehandlung Anstriche frühzeitig ablösen (Abb. unten rechts).

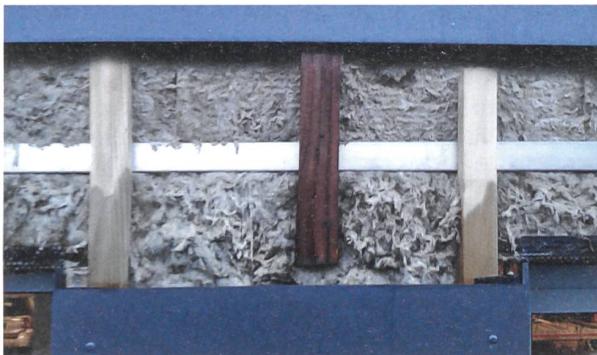
Als Beispiel hat sich bei einer hinterlüfteten Fassade mit grossformatigen Eternitplatten gezeigt, dass sich die in die Holzlattung gesetzten Befestigungsmittel teilweise lösen. Die Gefahr besteht, dass die gesamte Platte abfällt. Nach Demontage der Platten stellte man fest, dass die Holzlattung und Wärmedämmung durchnässt waren (S. 38, Abb. oben links). Die Untersuchung ergab, dass die seitens der Lieferanten vorgegebenen EPDM-Bänder in den Fugenbereichen fehlten. Dadurch konnte Wasser über die Vertikalfugen direkt in die Wärmedämmebene eindringen.

Durchnässte Holzlattung und Wärmedämmung trotz Hinterlüftung: Die EPDM-Fugenbänder wurden nicht gemäss Herstellervorgaben montiert.

Von entscheidender Bedeutung ist, die dem jeweiligen System zugeordneten Normen (wie z.B. SIA 232/2, 242, 243, 179) einzuhalten. Ebenso wichtig sind die Verarbeitungshinweise der Lieferanten. Diese sind auch zentral für Garantieleistungen, insbesondere wenn ganze Systemaufbauten verwendet werden.

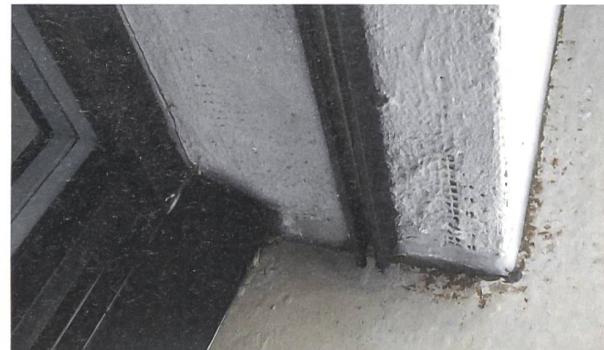
Die Schichtstärken der einzelnen Lagen sind unpassend. Die **Netzarmierung ist sichtbar** und kann nicht wirksam funktionieren.

gross genug oder variieren stark. Wird z.B. eine Netzarmierung ungenügend eingebettet und bleibt sichtbar, kann diese nicht richtig wirken (Abb. oben rechts).

Eine unzureichende Ausführungsqualität oder Ungenauigkeiten können Schäden nach sich ziehen. Werden beispielsweise Wärmedämmplatten unsauber verlegt, können Lücken in der Dämmebene entstehen. Aufgrund eines erhöhten Wärmedurchgangs zeichnen sich bei verputzten Außenwärmedämmungen Plattenstösse ab. Dies kann auch bei einer von der Norm abweichenden Verklebung der Dämmpfatten vorkommen. Dabei verformen sich Platten stärker, und die Zwischenfugen werden grösser. Beides lässt sich durch Einhalten der Vorschriften und eine saubere Arbeitsweise vermeiden. Häufig sind Schichtstärken einzelner Lagen nicht

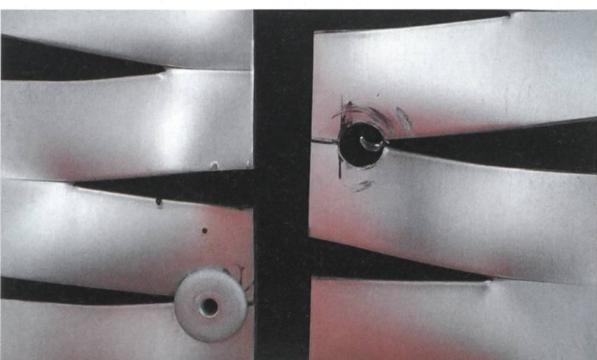
Insbesondere bei Metallkonstruktionen oder Aussenwärmédämmungen mit geklebten Keramik- oder Natursteinriemen können nicht beachtete thermische Längenänderungen zu Beschädigungen führen. Diese Änderungen sind in der Planung zu berücksichtigen (Art der Befestigungen, Trennungen, Fugenraster) und bei der Ausführung zu überprüfen. Längenänderungen können Zugrisse hervorrufen oder Befestigungsmittel bzw. ganze Bekleidungsteile «absprennen» (Abb. unten links). Ähnlich verhält es sich mit Tragwerks-Trennfugen, die bei Fassaden zu berücksichtigen sind.

Abgesprengte Befestigungsnieten an Streckmetallfassade: Die Bewegungen des Streckmetalls und die Anzahl der Befestigungen wurden zu wenig beachtet.

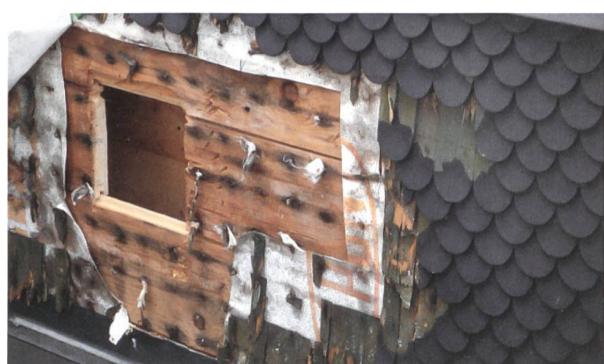
Werden Materialien falsch kombiniert, kann dies zur Korrosionen führen oder den gewünschten Verbund beeinträchtigen. Problematisch ist beispielsweise die Kombination von nicht beschichtetem Aluminium und Kupfer. Weitere Beispiele sind Farb- und Schutzanstriche auf einem für das Produkt nicht vorgesehenen Untergrund (Abb. unten rechts).

Ein zu dichter Farbanstrich auf den Holzschindeln wirkt als Diffusionssperre. Hinter den Holzschindeln staut sich Wasserdampf an und führt zum Faulen des Holzes.

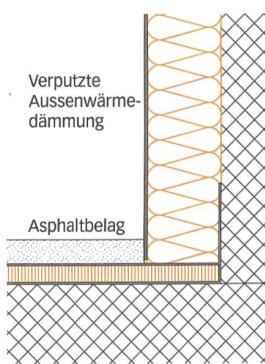
Nicht fertig geplantes Sockeldetail.

Werden beispielsweise Sockelzonen ungenügend geplant, können diese stärkeren Belastungen ausgesetzt sein. In einem mangelhaft konzipierten Detail schliesst die Asphaltfahrbahn direkt an die verputzte Außenwärmédämmung an (Abb. oben links). Schäden sind schon beim Verarbeiten des heißen Asphalt entstanden. Spritzwasser und die Ausdehnung des Fahrbahnbelags setzen der Sockelzone weiter zu.

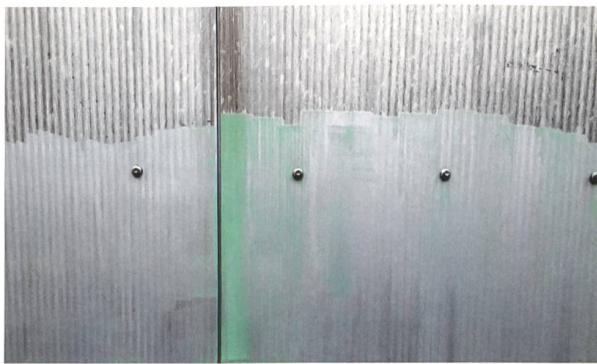
Bei der Reinigung ist nicht nur der Schmutz, sondern auch ein Teil der Lackierung entfernt worden.

Eine Ursache von Schäden kann die natürliche Alterung der Fassade sein. Jedes Bauteil erreicht irgendwann das Ende seiner Lebensdauer. Vereinzelt entstehen auch Schäden infolge fehlerhaften Unterhalts. Teils reagieren Oberflächenbeschichtungen sensibel auf Reinigungsmittel, deren Einwirkzeit oder den Druck des Reinigungsgeräts (Abb. unten links). Vor der Behandlung grosser Flächen sollten daher vorgängig kleinflächige Tests durchgeführt werden.
