Schäden an Fassaden: ein Überblick

Die Behebung von Baumängeln im Schweizer Wohnungsbau verursacht jährlich Kosten in Milliardenhöhe. Fassaden tragen dazu einen bedeutenden Anteil bei. Schäden vorzubeugen ist daher unerlässlich. Bei der Schadensprävention hilft es, mögliche Ursachen zu systematisieren.

Text: Lorenzo Nägeli

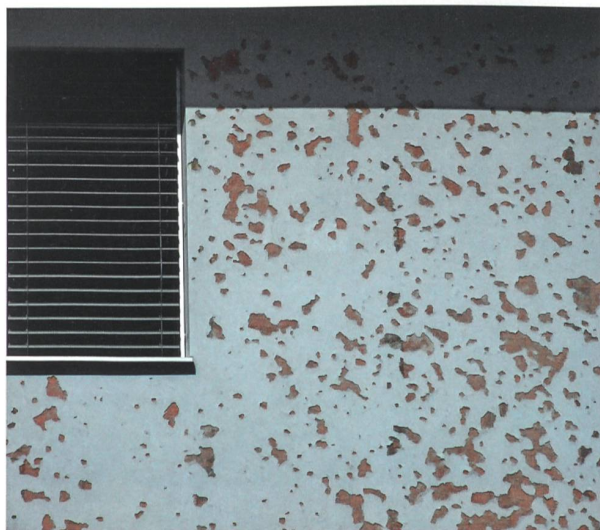
Hagelschäden am Verputz einer Fassade.

Ausseneinwirkungen wie z. B. Hagel können die Fassade direkt beschädigen (Abb. S. 37 unten links). Dünnwandige Bleche oder Anstriche und Lasuren halten einem stärkeren Hagelereignis oft nicht stand. Die heutige Bauweise mit kubischen Formen und fehlenden Dachüberständen sowie Aussenisolationen und dünn-

wandigen Blechen erhöht das Beschädigungsrisiko. Bei der Materialwahl und Fassadengestaltung müssen die zu erwartenden (realistischen) Ausseneinwirkungen definiert und berücksichtigt werden. Eine Fassade an einem Schulhaus ist anderen Beanspruchungen ausgesetzt als an einem Altersheim. Ist bei einem Gebäude mit hohem Güterumschlag zu rechnen, sollten Sockelzonen oder Eckkanten von Fassaden verstärkt werden.

Weil durch Hagelschäden immer höhere Kosten entstehen, stellen die kantonalen Gebäudeversicherungen zunehmend Vorgaben. Ein Hilfsmittel ist das Hagelschutzregister der Vereinigung kantonalen Feuerversicherungen (VKF). Darin sind die Hagelwiderstandsklassen einzelner Materialien aufgelistet.

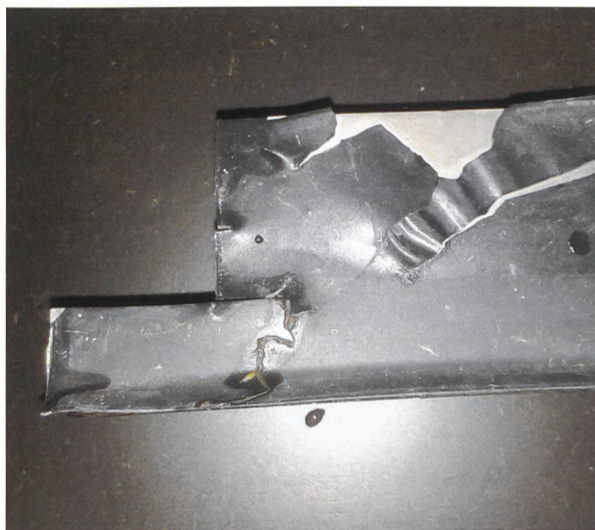
An einem Metallbauteil löst sich die Lackierung.

Schäden durch Materialfehler werden selten dokumentiert. Denn in den Produktnormen sind Vorgaben definiert, welche Eigenschaften Baumaterialien aufweisen müssen. Ausserdem wird die Produktionsqualität meist gründlich überwacht. Dennoch treten vereinzelt Fehler bei der Herstellung auf. Beispielsweise können sich durch eine lückenhafte Oberflächenvorbehandlung Anstriche frühzeitig ablösen (Abb. unten rechts).

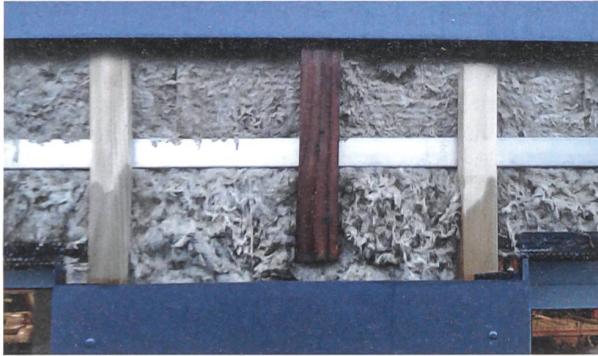
Als Beispiel hat sich bei einer hinterlüfteten Fassade mit grossformatigen Eternitplatten gezeigt, dass sich die in die Holzlattung gesetzten Befestigungsmittel teilweise lösen. Die Gefahr besteht, dass die gesamte Platte abfällt. Nach Demontage der Platten stellte man fest, dass die Holzlattung und Wärmedämmung durchnässt waren (S. 38, Abb. oben links). Die Untersuchung ergab, dass die seitens der Lieferanten vorgegebenen EPDM-Bänder in den Fugenbereichen fehlten. Dadurch konnte Wasser über die Vertikalfugen direkt in die Wärmedämmebene eindringen.

Durchnässte Holzlattung und Wärmedämmung trotz Hinterlüftung: Die EPDM-Fugenbänder wurden nicht gemäss Herstellervorgaben montiert.

Von entscheidender Bedeutung ist, die dem jeweiligen System zugeordneten Normen (wie z. B. SIA 232/2, 242, 243, 179) einzuhalten. Ebenso wichtig sind die Verarbeitungshinweise der Lieferanten. Diese sind auch zentral für Garantieleistungen, insbesondere wenn ganze Systemaufbauten verwendet werden.

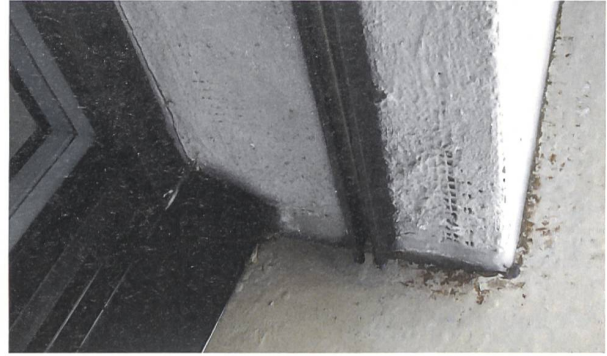
Die Schichtstärken der einzelnen Lagen sind unpassend. Die **Netzarmierung ist sichtbar** und kann nicht wirksam funktionieren.

gross genug oder variieren stark. Wird z. B. eine Netzarmierung ungenügend eingebettet und bleibt sichtbar, kann diese nicht richtig wirken (Abb. oben rechts).

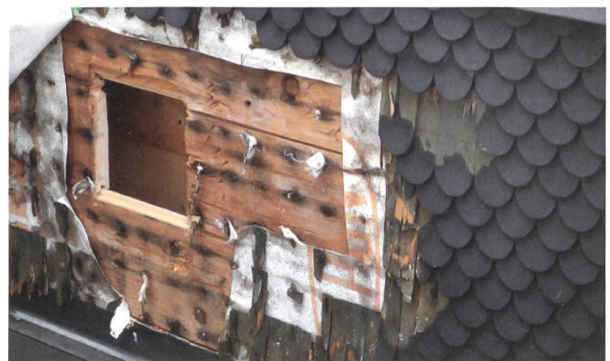
Werden Materialien falsch kombiniert, kann dies zur Korrosionen führen oder den gewünschten Verbund beeinträchtigen. Problematisch ist beispielsweise die Kombination von nicht beschichtetem Aluminium und Kupfer. Weitere Beispiele sind Farb- und Schutzanstriche auf einem für das Produkt nicht vorgesehenen Untergrund (Abb. unten rechts).

Ein zu **dichter Farbanstrich** auf den Holzschindeln wirkt als Diffusionssperre. Hinter den Holzschindeln staut sich Wasserdampf an und führt zum Faulen des Holzes.

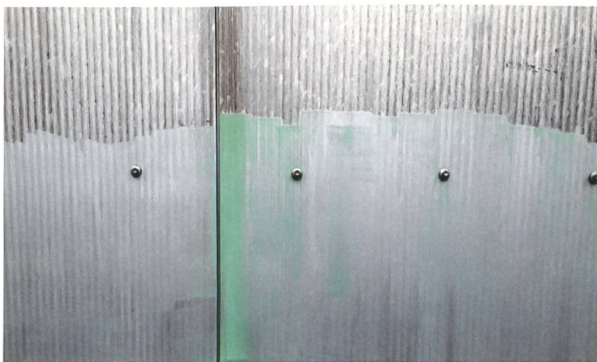
Bei der Reinigung ist nicht nur der Schmutz, sondern auch ein Teil der Lackierung entfernt worden.

Eine Ursache von Schäden kann die natürliche Alterung der Fassade sein. Jedes Bauteil erreicht irgendwann das Ende seiner Lebensdauer. Vereinzelt entstehen auch Schäden infolge fehlerhaften Unterhalts. Teils reagieren Oberflächenbeschichtungen sensibel auf Reinigungsmittel, deren Einwirkzeit oder den Druck des Reinigungsgeräts (Abb. unten links). Vor der Behandlung grosser Flächen sollten daher vorgängig kleinflächige Tests durchgeführt werden.
