Zeitschrift: **Tec21**

Heft 6: **Beton-Lifting**

Beton nicht angetastet

Äusserlich kaum verändert: Bei der Sanierung eines Sichtbetonbaus des Zürcher Architekten Fritz Schwarz in Zürich Wiedikon wurde die Fassade so wenig wie möglich angetastet. Das Hausinnere hingegen präsentiert sich komplett neu gestaltet.

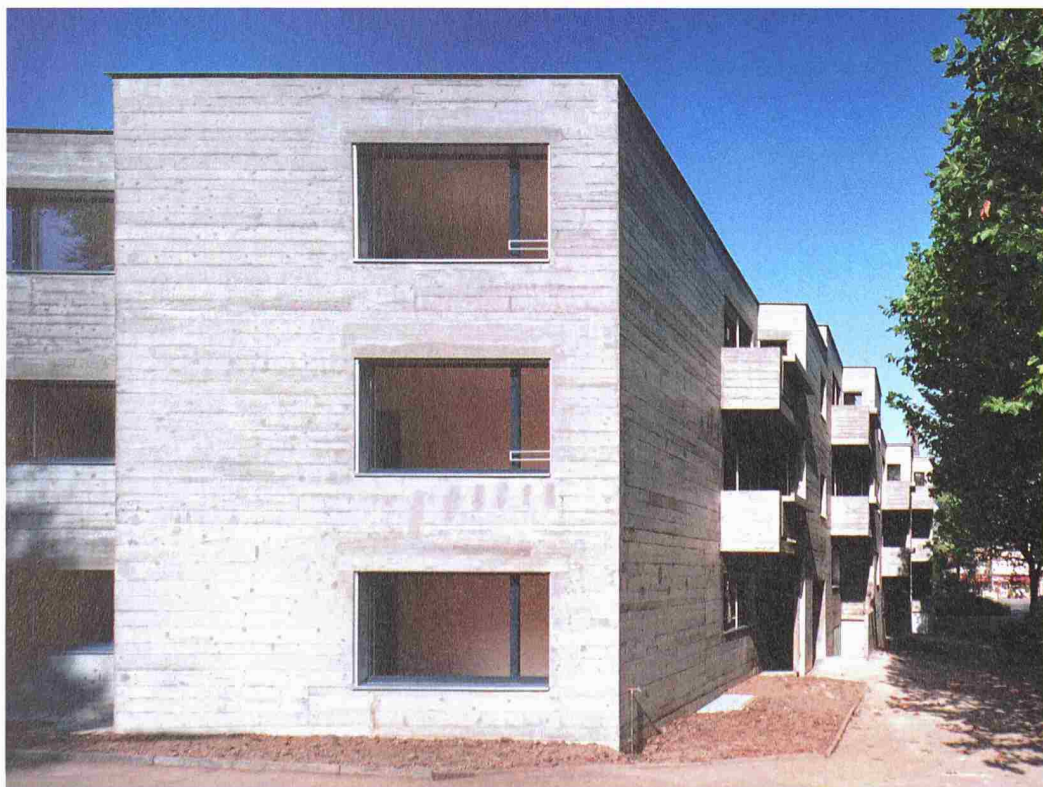
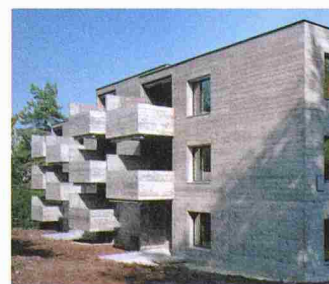
Mehrfamilienhäuser Wasserschöpfli 75/77, Zürich, ursprüngliches Baujahr 1968. Architekt Fritz Schwarz, Sanierung Galli und Rudolf, 2001 (Bilder Naas und Bisig, Basel)

Bevor mit den eigentlichen Sanierungsarbeiten begonnen werden konnte, mussten die Fassaden ausführlich gereinigt werden. Mit Wasserhochdruck wurde der Bau von jahrzehntelang angesammeltem Schmutz befreit. Danach wurden schadhafte Stellen im Beton instand gesetzt. Der Bau sollte jedoch nicht nur von den durch Korrosion bereits entstandenen Schäden befreit werden, sondern nachhaltigen Schutz erhalten. Besonders korrosionsgefährdet sind die Armierungseisen im Beton, die zu dicht unter der Oberfläche liegen. Mit Hilfe einer elektronischen Tiefensonde konnten diejenigen Eisen, die den minimalen Abstand von 2,3 Zentimeter unterschritten, geortet werden. An solchen Stellen öffnete man die Betonoberfläche und legte die Eisen frei. Nach einer Reinigung durch Sandstrahlen füllte man die Löcher mit zementösem, vor Korrosion schützendem Reprofiliermörtel. Die nachfolgende Betonkosmetik geschah mit einem auf den Beton farblich abgestimmten Feinspachtel. Dabei halfen Abdrücke von sägerohen Brettern mit Astzeichnungen, um die reparierten Stellen an die alte Oberflächenstruktur anzugleichen. Abschliessend wurde die gesamte Fassade hydrophobiert und mit einer matten, farblosen Versiegelung versehen, was für geschlossene Poren und Betonschutz sorgt.

Trotz der sorgfältigen Anpassung der Reparaturstellen an das Gesamtbild der Betonhülle sind sie teilweise sehr gut sichtbar. Besonders über den Fensteröffnungen, wo sich vermehrt Armierungseisen befinden, musste oft grossflächig repariert werden. Diese Stellen fallen auf, da die Spachtelmasse die heterogene Betonstruktur vor allem auf grossen, zusammenhängenden Flächen schlecht nachbilden kann. Die sanfte Betonsanierung hat den Bau letztlich nicht verschönert. Im Gegenteil, er wirkt nun etwas «geflickt». Die Betonfassade war es sicherlich Wert, erhalten zu werden, und keine andere Sanierungsmethode hätte dies stärker tun können. Man kann jedoch annehmen, dass diejenigen, die die Betonfassade vorher nicht mochten, sie nach der Sanierung auch nicht lieben.

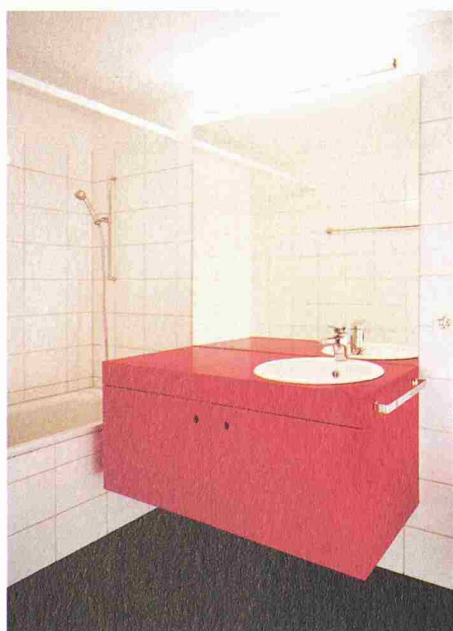
Mehrfamilienhäuser Wasserschöpfli, Zürich. Innenansichten der neu gestalteten Wohnungen (Bilder: Naas und Bisig, Basel)

Neue, schwarze Aluminiumfenster statt der ehemals dunkel lasierten Holzrahmen fallen auf und lenken schliesslich den Blick ins Innere der Häuser. Hier wird man von grosszügigen, offenen Räumen überrascht. Wo sich früher dreizehn kleine Wohnungen und sechs Einzelzimmer zellenartig drängten, haben die Architekten nun elf grosse, helle Familienwohnungen realisiert. Grundrisse wurden dafür neu organisiert, Wände versetzt oder weggenommen. An die Balkone nach Westen wurde sogar ein Stück Betondecke angesetzt, um sie zu vergrössern.
