Zeitschrift: **Tec21**

Band (Jahr): **128 (2002)**

## Ein Beispiel gegen die gedankenlose «Vollersatzmentalität»

Bericht der Baubegleitung der Kantonalen Denkmalpflege Zürich  
zum Schutzobjekt Alte Landstrasse 117/119 in Uetikon am See

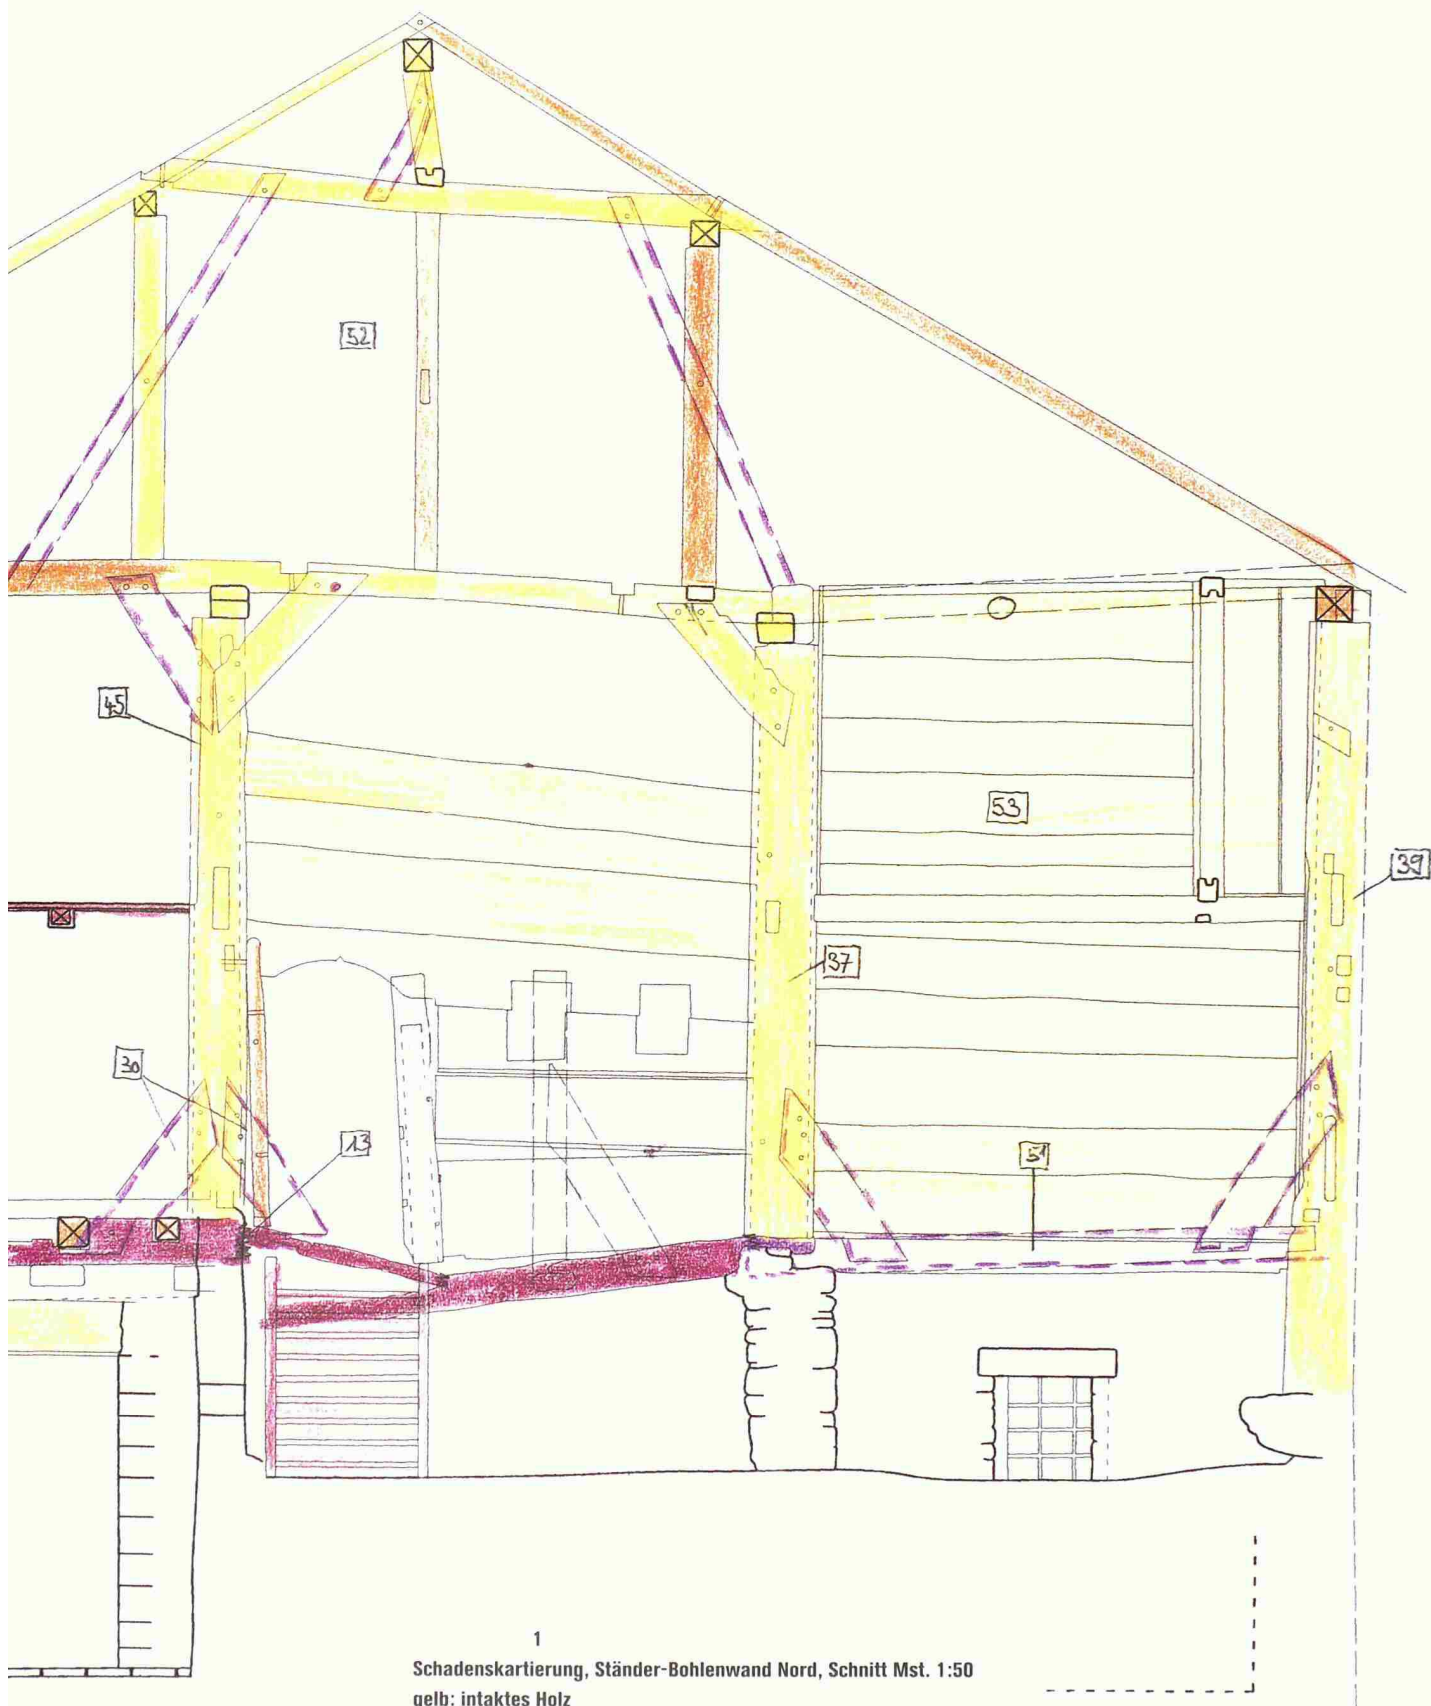
1

Schadenskartierung, Ständer-Bohlenwand Nord, Schnitt Mst. 1:50

gelb: intaktes Holz

orange: bis  $\frac{1}{6}$  des Querschnitts beeinträchtigt

rot: bis  $\frac{1}{3}$  des Querschnitts beeinträchtigt

weinrot: bis  $\frac{1}{2}$  des Querschnitts beeinträchtigt

lila: über  $\frac{1}{2}$  des Querschnitts beeinträchtigt

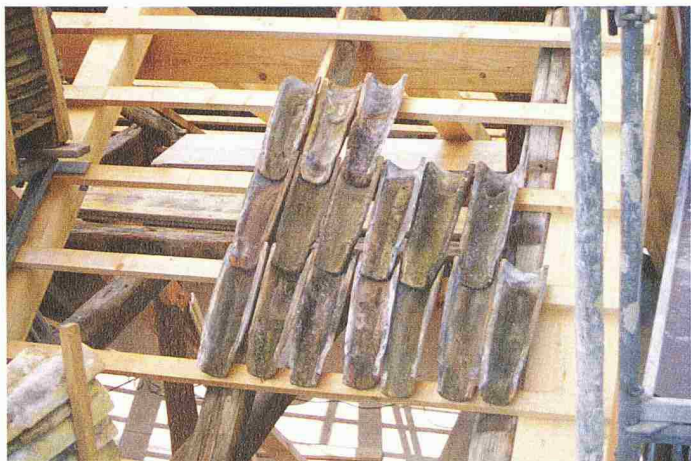
2

Baufnahmen: Dachabdeckung mit historischen Ziegeln

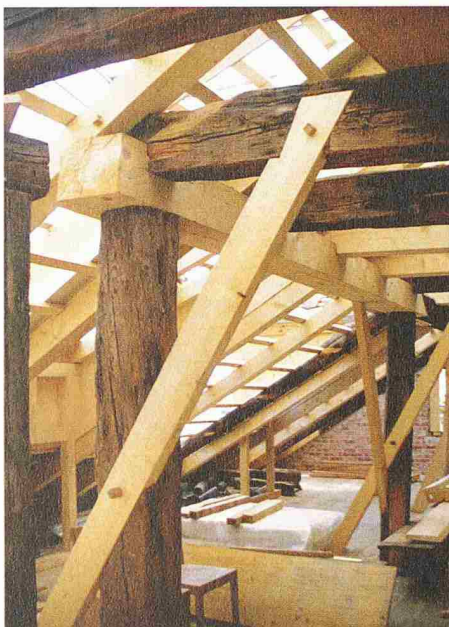
3

Der Dachstuhl aus alten intakten und neuen Holz-  
teilen

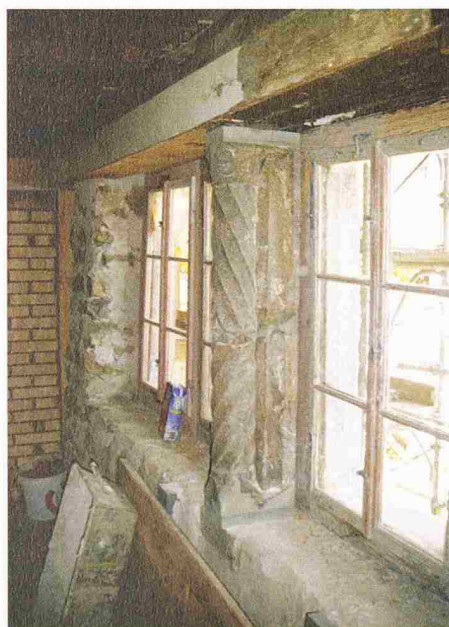
4

Erhaltene Säule vor Fensterfront

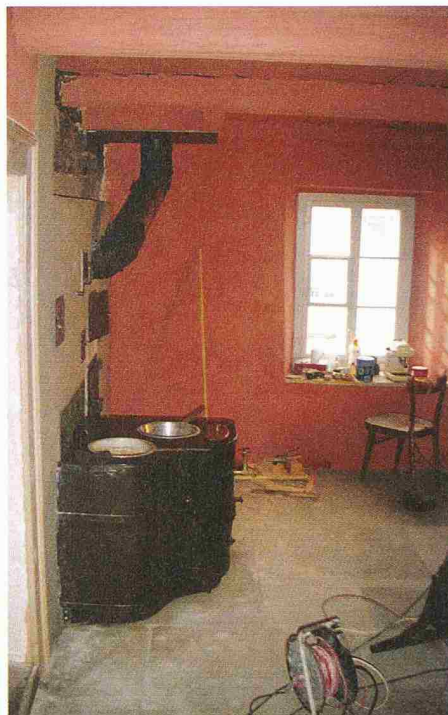
6

Der alte Herd wurde beibehalten ...

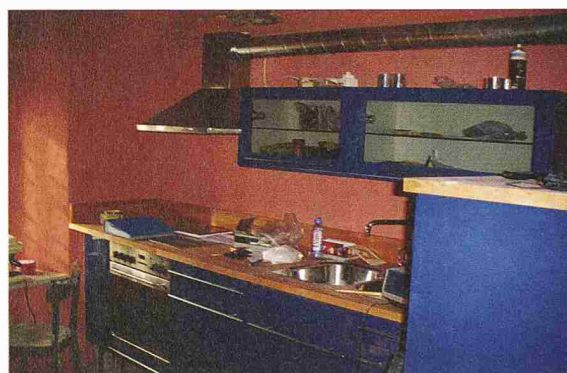
7

und ergänzt durch eine moderne Küche

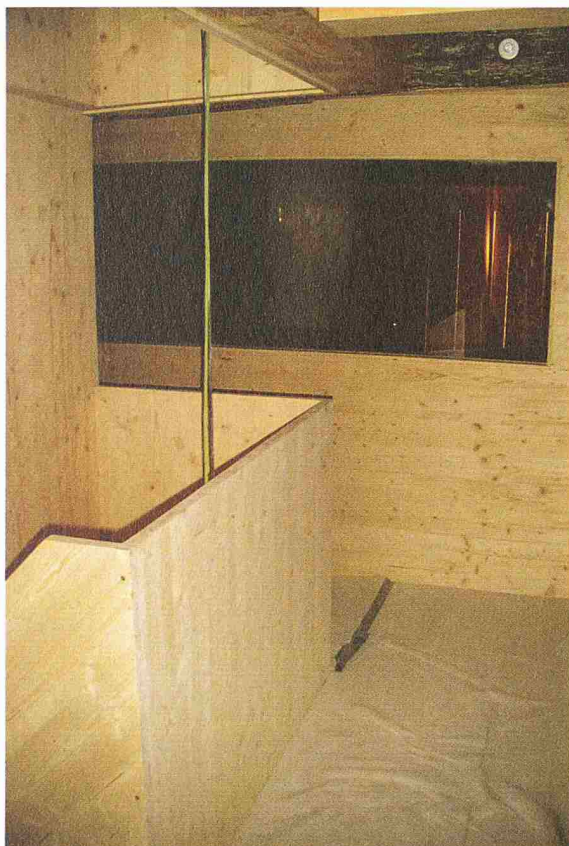
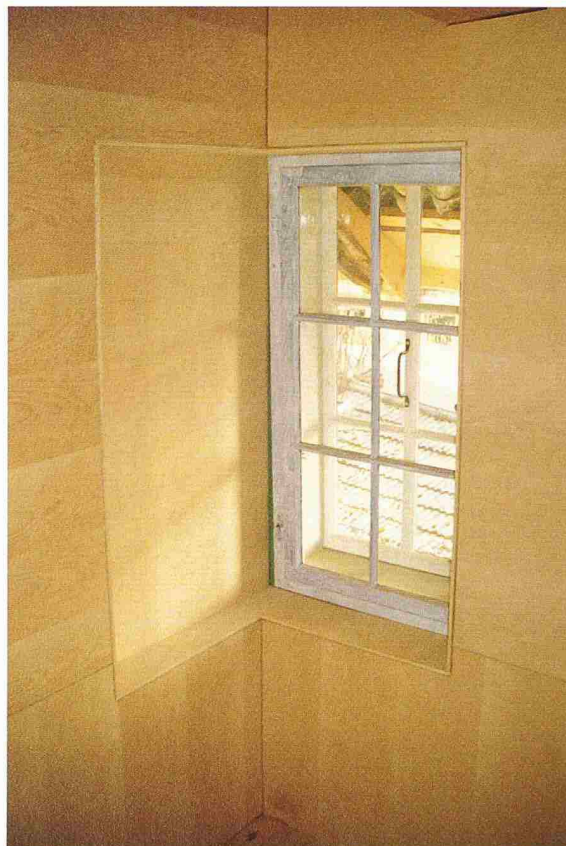
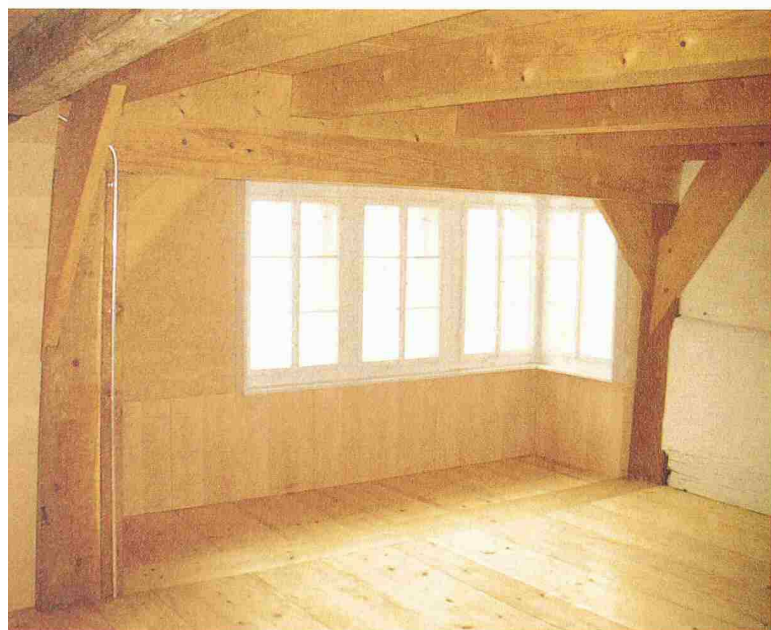
8, 9 und 10  
Treppenhaus, Eckfensterdetail und Wohnraum,  
nach der Sanierung
